## 제4장 이동편의시설 및 보행환경 현황 및 문제점

### 4.1 교통약자 이동편의시설 조사

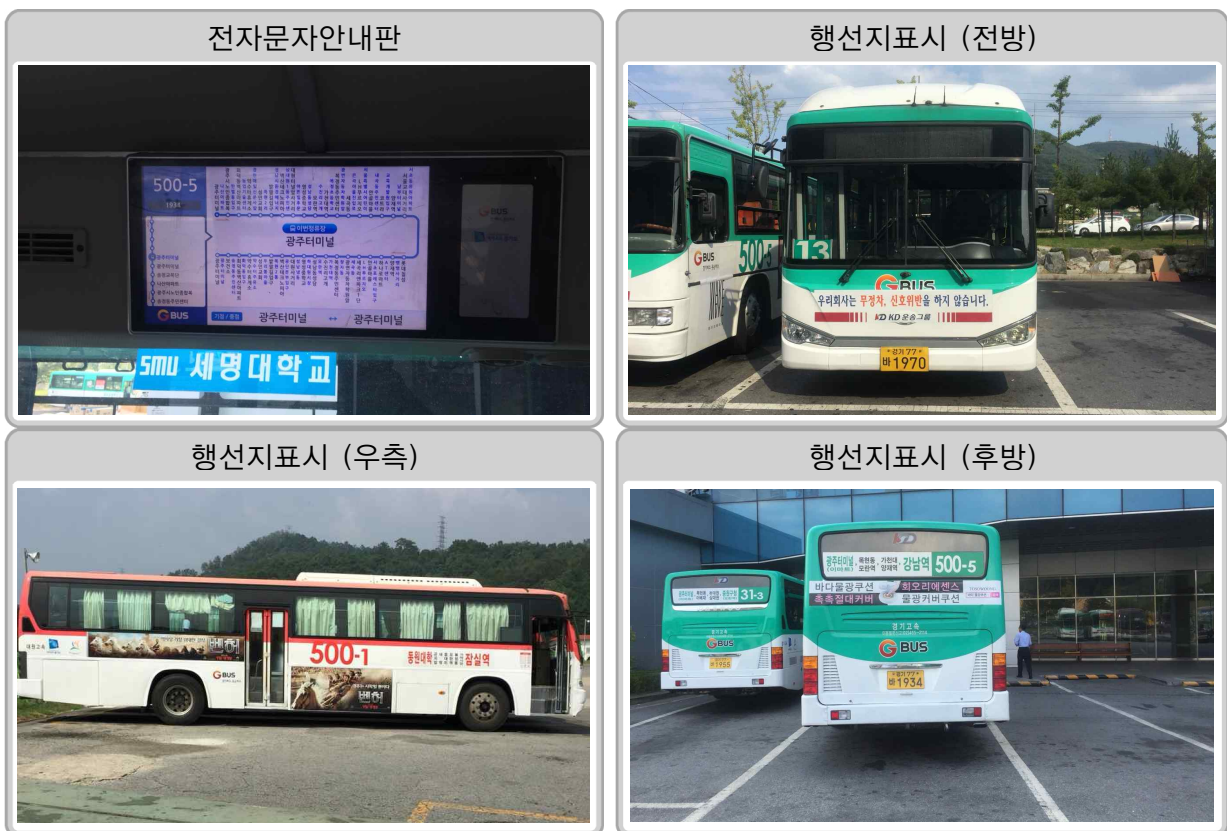
<그림 4-2> 버스 안내시설 조사사진

- 자동안내방송
  - 광주시의 모든 버스차량은 국어로 자동안내방송을 하고 있으나 영어안내방송은 하지 않고 있음
- 전자문자안내판
  - 광주시의 모든 버스차량은 차량내부에 승객을 위한 전자문자안내판(LCD모니터)을 설치하였으며 문자안내는 국문으로만 지원하는 것으로 조사됨
- 행선지 표시
  - 광주시의 버스차량은 모두 정면, 우측면, 후면 3면에만 행선지를 표시하고 있음

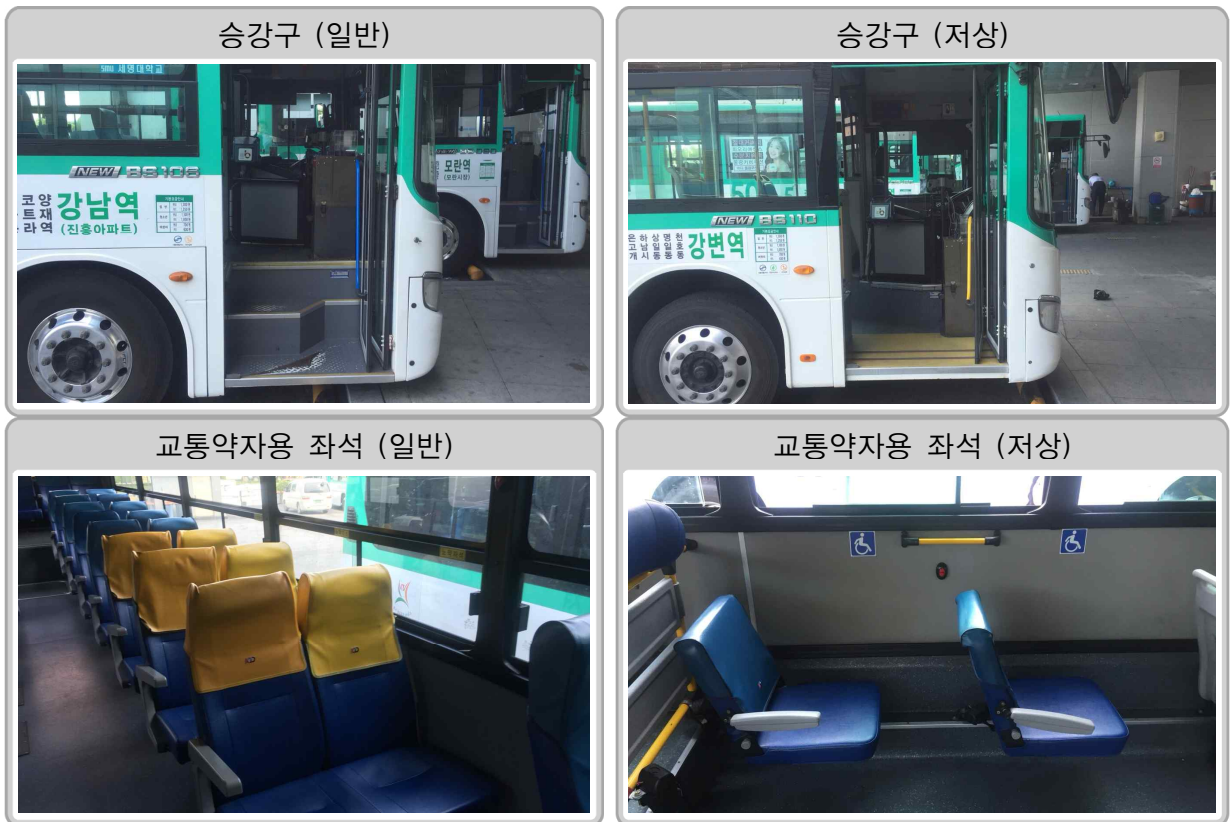
<그림 4-3> 버스 내부시설 조사사진

- 승강구
  - 승강구의 경우 모든 차량에서 승강구의 유효폭인 0.8m 이상을 확보하였으며 바닥재질의 미끄럼상태, 계단코의 명확성 모두 100% 적합한 것으로 조사됨
- 교통약자용 좌석
  - 교통약자용 좌석 및 좌선안내판은 대부분 1/4 이상은 확보하였으나 설치기준인 1/3 이상을 확보한 차량은 없는 것으로 조사됨
  - 또한 휠체어 전용공간 및 약자용 좌석 정차스위치는 저상버스(19.6%)에만 설치되어 있는 것으로 조사됨

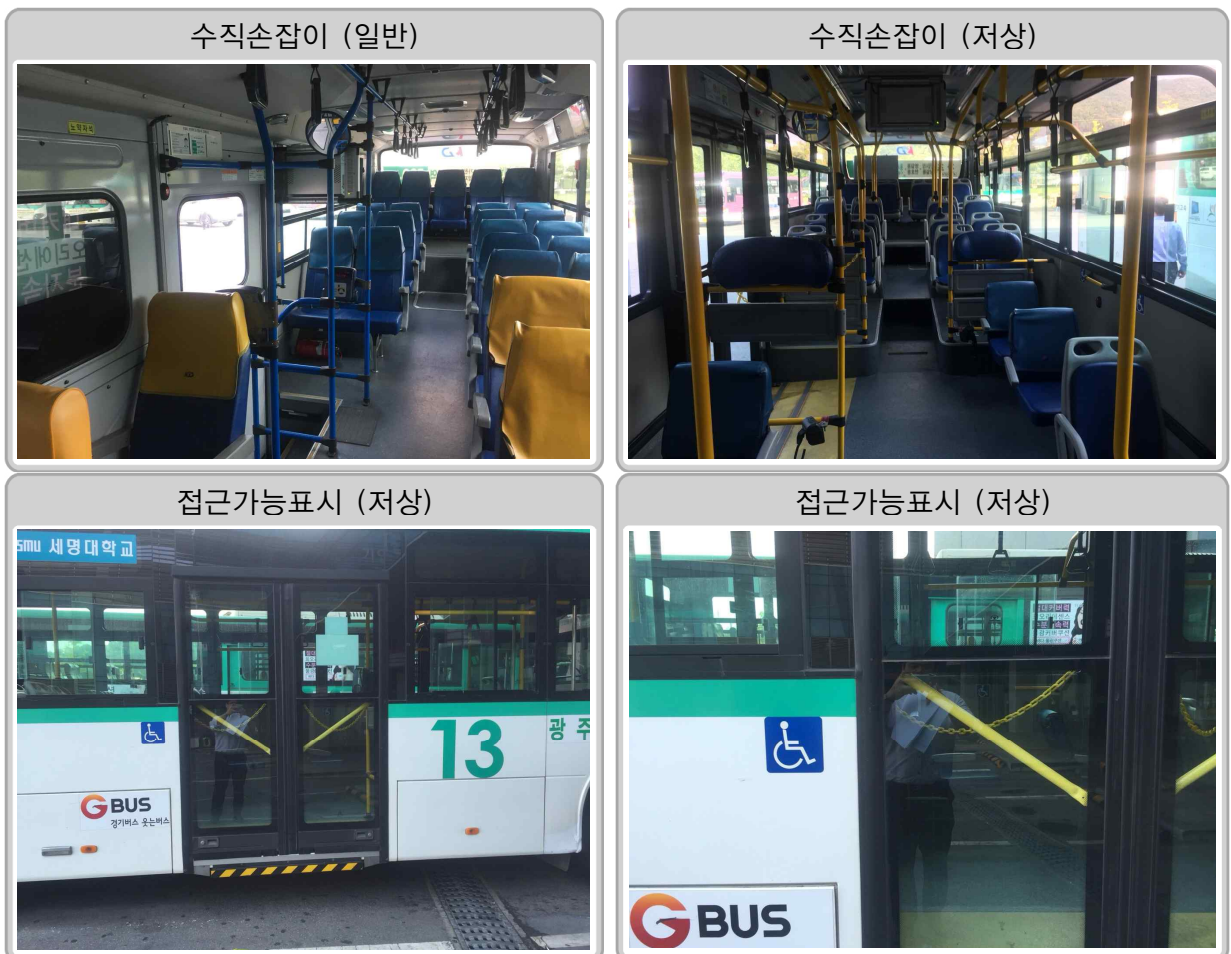
<그림 4-4> 버스 기타시설 조사사진

- 수직손잡이
  - 수직손잡이는 대부분의 차량에서 승하차문에 설치가 되어있었으며 저상버스의 경우에만 설치간격이 기준에 적합한 것으로 조사됨
- 접근가능 표시
  - 휠체어사용자의 승차가능표시의 경우 휠체어 승강시설이 설치된 저상버스에만 부착되어 있는 것으로 조사됨

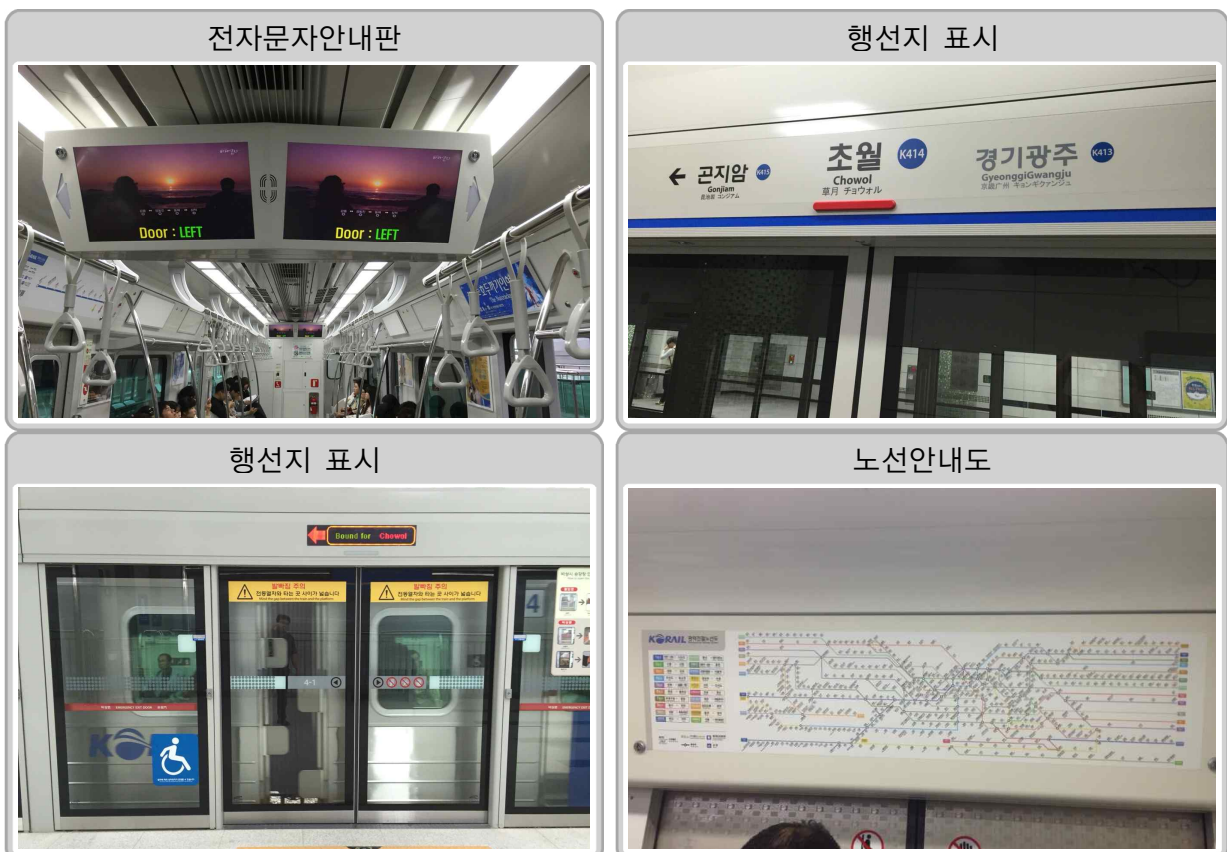
<그림 4-5> 도시철도 안내시설 조사사진

- 자동안내방송
  - 도시철도 차량의 안내방송은 명확한 음량과 음색의 자동안내방송을 하고 있으며 국어와 영어 모두 방송을 하고 있음
- 전자문자안내판
  - 차량 내부에 승객용 전자문자안내판이 설치되어 행선지를 안내하고 있으며 한글과 영문 모두 안내를 하고 있음
- 행선지 표시
  - 도시철도 차량 외부에 행선지를 안내하는 안내판이 설치되어 있음

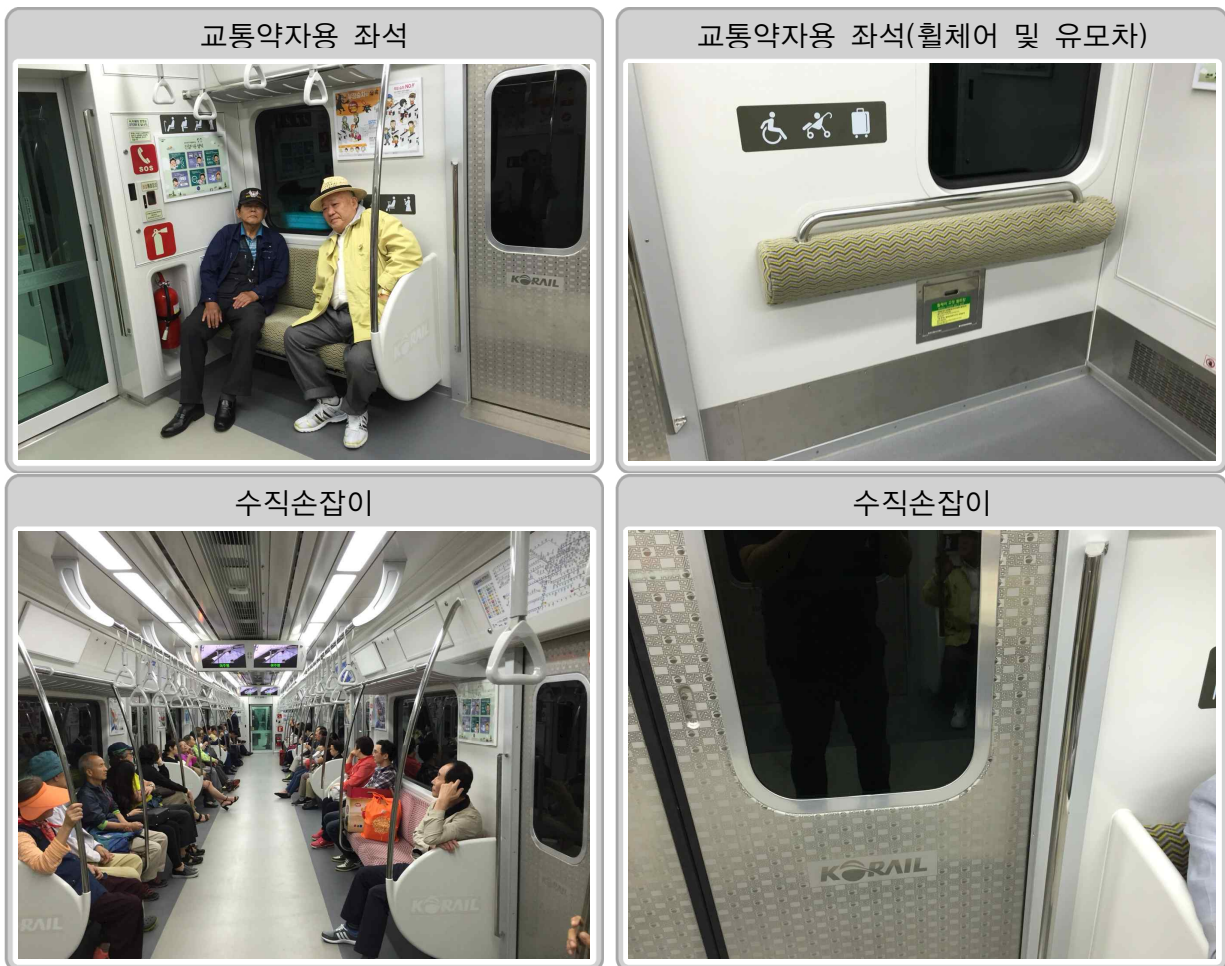
<그림 4-6> 도시철도 내부시설 조사사진

- 교통약자용 좌석
  - 교통약자용 좌석은 설치기준인 차량당 12개를 확보하였음 (3개 × 4개소)
  - 또한 교통약자용 좌석임을 안내하는 안내판이 부착되어 있음
- 수직손잡이
  - 수직손잡이는 출입구 양측 및 좌석 4열마다 설치가 되어 있어 기준에 적합한 것으로 조사됨
  - 손잡이의 지름은 기준인 30mm 내외로 적합하게 설치됨

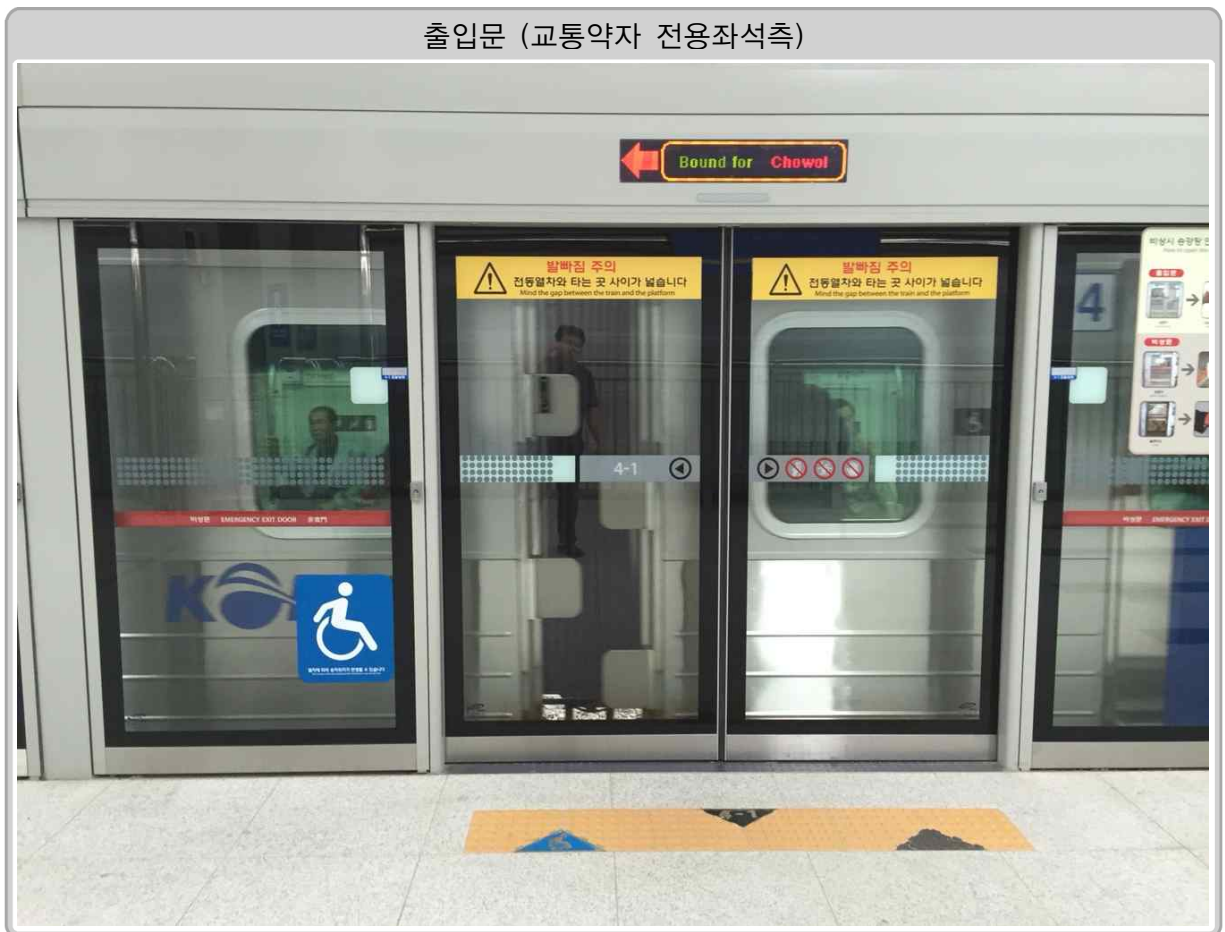
<그림 4-7> 도시철도 기타시설 조사사진

- 접근가능 표시
  - 휠체어사용자의 승차가능표시의 경우 휠체어 승강시설이 설치된 저상버스에만 부착되어 있는 것으로 조사됨
- 출입구 유효폭
  - 도시철도 차량의 출입구의 유효폭은 설치기준인 0.8m 이상으로 설치되어 있음

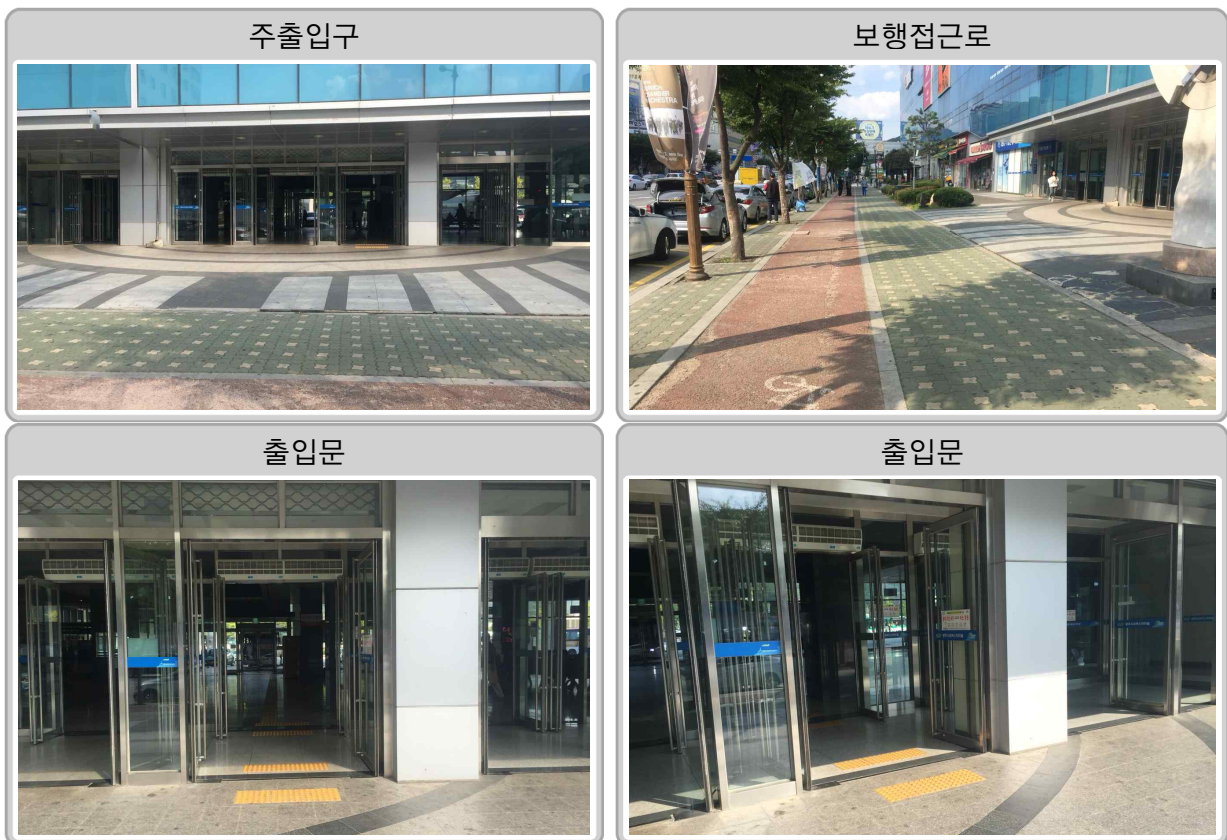
<그림 4-8> 여객자동차터미널 보행접근로 조사사진

- 주출입구, 부출입구
  - 광주종합버스터미널은 주출입구 1개소만 이용중이며 접근보도와 경사로 형태로 연결되어 있음
- 보행접근로
  - 광주종합버스터미널로 접근하는 보행로는 2.0m 이상의 유효폭을 확보하였으며 기울기 및 바닥면의 미끄러움도 기준에 적합함
- 출입문
  - 주출입구의 출입문의 통과유효폭은 기준에 적합함

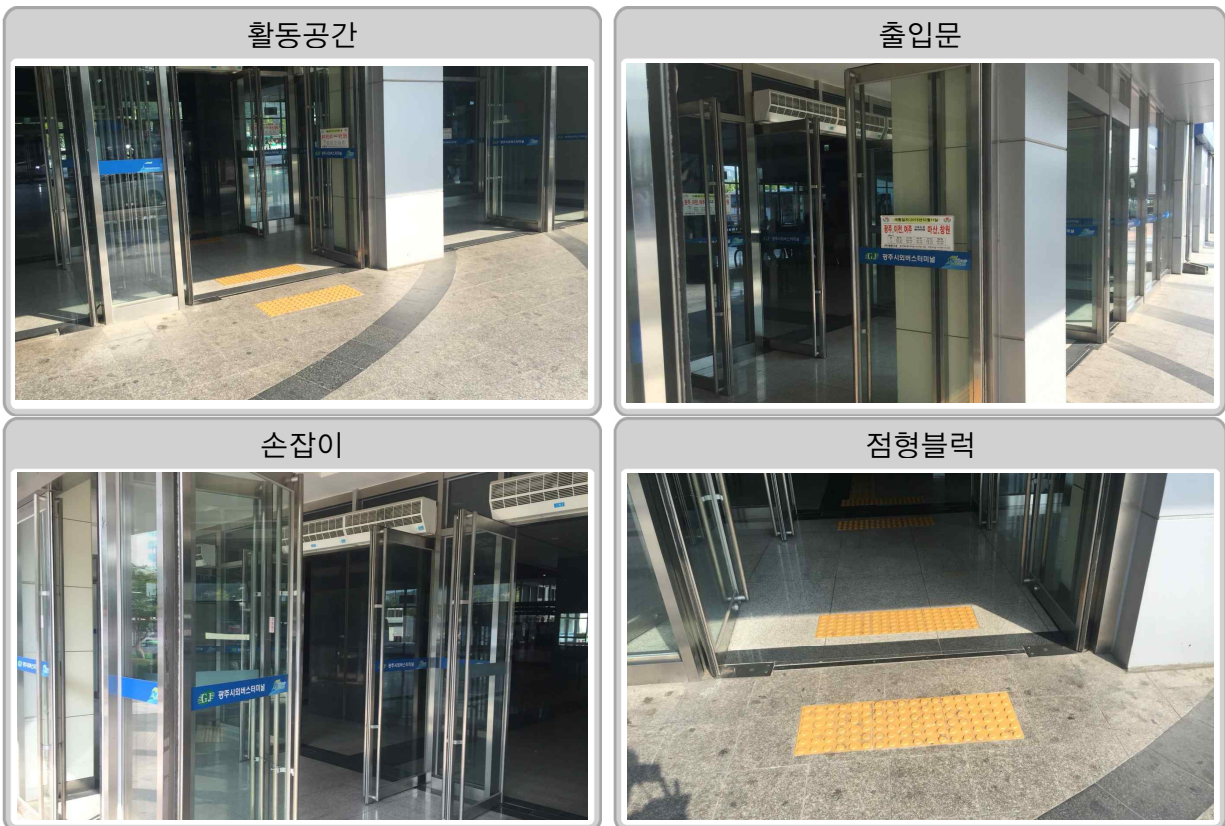
<그림 4-9> 여객자동차터미널 주출입구 조사사진

- 유효폭 및 활동공간
  - 광주종합버스터미널의 주출입구의 유효폭 및 교통약자를 위한 활동공간, 바닥면의 단차금지 모두 기준에 적합함
- 문형태, 손잡이 및 점자표지판
  - 주출입구의 문은 여단이문으로 3초 이상의 도어체크시간이 적용되어있으며 손잡이의 높이와 형태는 기준에 적합하나 시각장애인을 위한 점자표시가 미설치됨

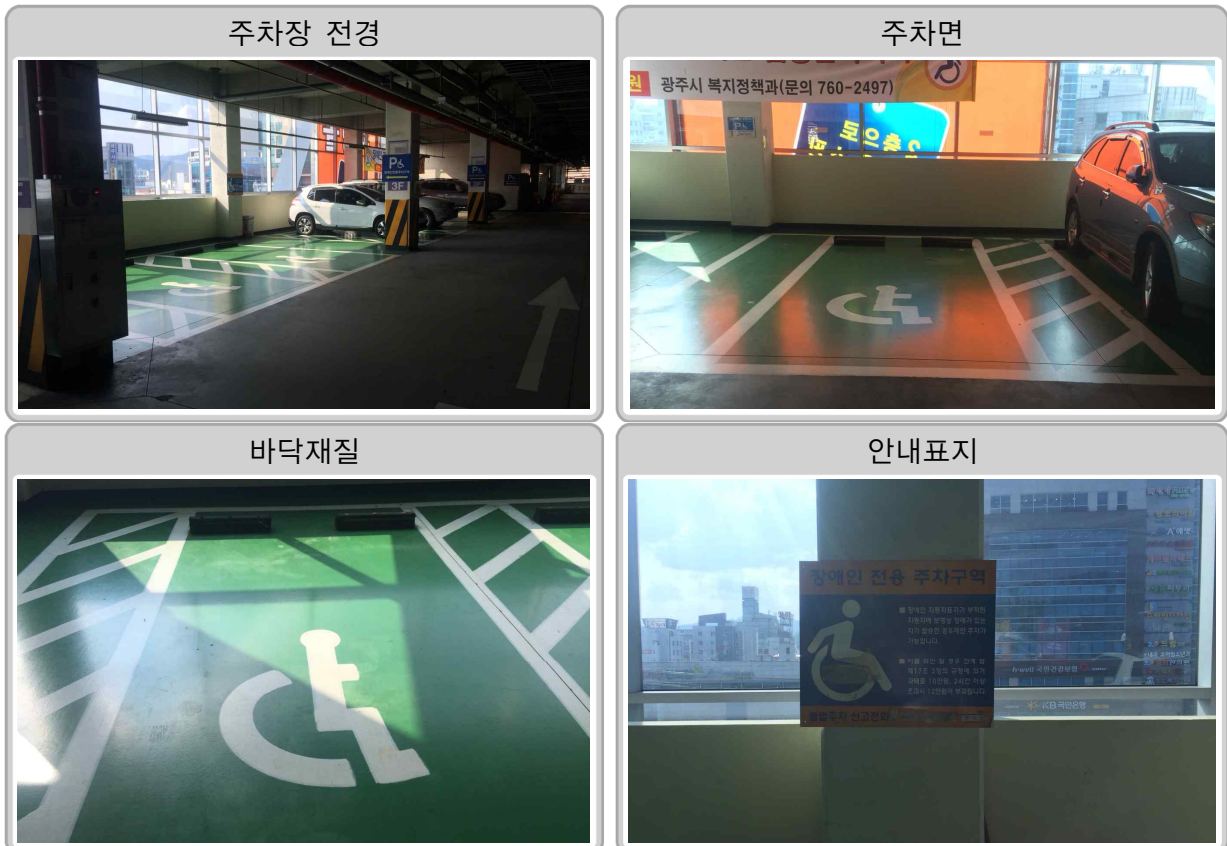
<그림 4-10> 여객자동차터미널 장애인 주차구역 조사사진

- 적정 주차면
  - 광주종합버스터미널에는 전체 주차면의 2% 이상에 해당하는 장애인주차면이 설치됨
- 위치 및 유효폭
  - 장애인 주차면의 위치는 여객시설의 출입구에 설치되어 있으며 단차 및 유효폭도 기준에 적합함
- 크기, 마감, 안내표지
  - 주차면의 크기, 바닥면의 마감재질, 안내표지가 기준에 적합하게 설치됨
- 배려주차장
  - 별도의 배려주차장은 설치되어 있지 않으나 일반 주차면의 폭이 넓게 설치되어 있어 교통약자의 이용이 용이함 (2.4~2.5m)

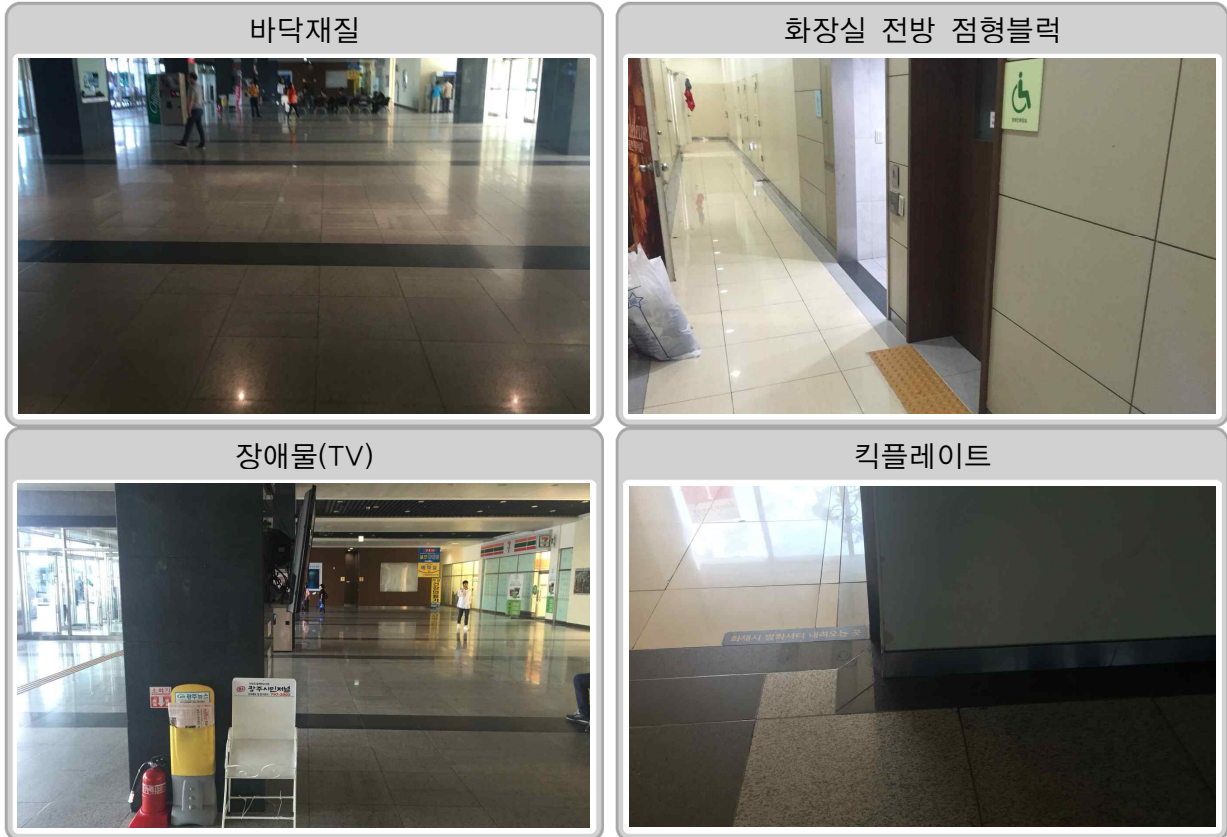
〈그림 4-11〉 여객자동차터미널 통로 이동편의시설 조사사진

- 휠체어 통과폭
  - 광주종합버스터미널은 홀구조로 되어있어 휠체어의 통과가 어려운 폭의 복도는 없어 통과폭은 충분함
- 바닥
  - 바닥면의 단차는 없으며 바닥재질은 대리석으로 되어있어 미끄럼 방지 및 충격흡수재질 기준의 경우 미달인 것으로 조사됨
  - 장애인용 화장실, 매표소 등의 전방에 점형블럭이 설치되어 있음
- 손잡이
  - 광주종합버스터미널의 대합실에는 별도의 교통약자용 손잡이가 설치되어있지 않음
- 보행장애물
  - 0.6~2.1m 사이의 돌출물은 음료자판기, TV 등이 있으며 돌출물 전방에 점형블럭이 설치되어 있지 않아 개선이 필요함
- 킥플레이트
  - 대합실의 벽 밑면에 킥플레이트가 설치되어 있으나 모서리구간이 라운딩처리되어 있지 않음

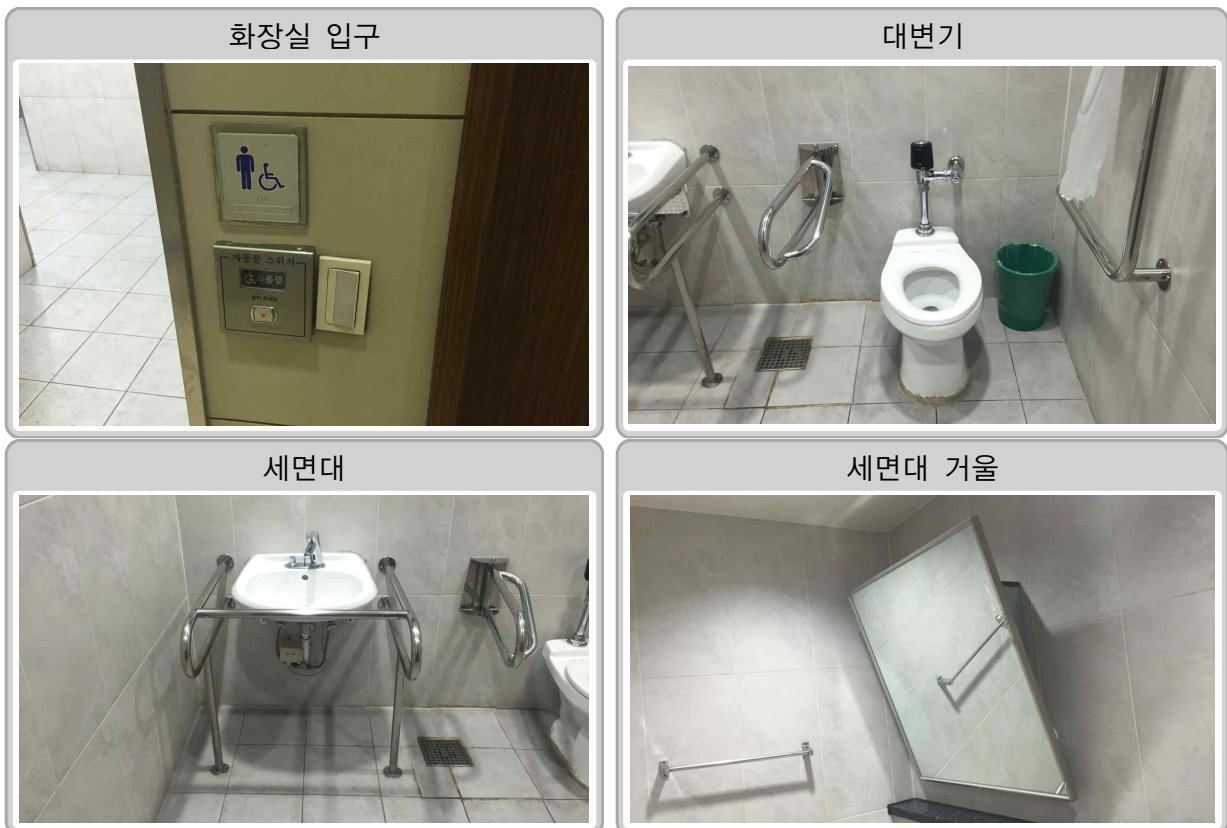
<그림 4-12> 여객자동차터미널 장애인전용화장실 이동편의시설 조사사진

- 광주종합버스터미널에는 장애인 전용 화장실이 설치되어 있지 않으나 같은 건물의 식당가에 장애인 화장실을 이용이 가능함
- 재질과 마감
  - 바닥재질은 미끄럽지 않은 타일로 되어있으며 단차는 없음
- 대변기
  - 대변기의 전방 및 좌우 활동면적은 기준에 적합함
  - 출입문의 유효폭은 0.8m 이상이며 미닫이형태로 되어있음
  - 대변기에는 수평손잡이가 설치되어 있으며 세정장치 및 휴지걸이가 앉은자세로 이용이 가능함
  - 외부에서 장애인 화장실의 이용여부를 알 수 있는 알림장치가 되어있음
- 소변기
  - 소변기 양옆에 수평 및 수직손잡이가 설치되어 있음
- 세면대
  - 수평손잡이가 설치되어 있으며 거울의 크기 및 위치가 기준에 적합함
- 영유아 동반 이용시설
  - 기저귀교환대, 영유아거치대 등의 영유아 동반시설이 설치되지 않음

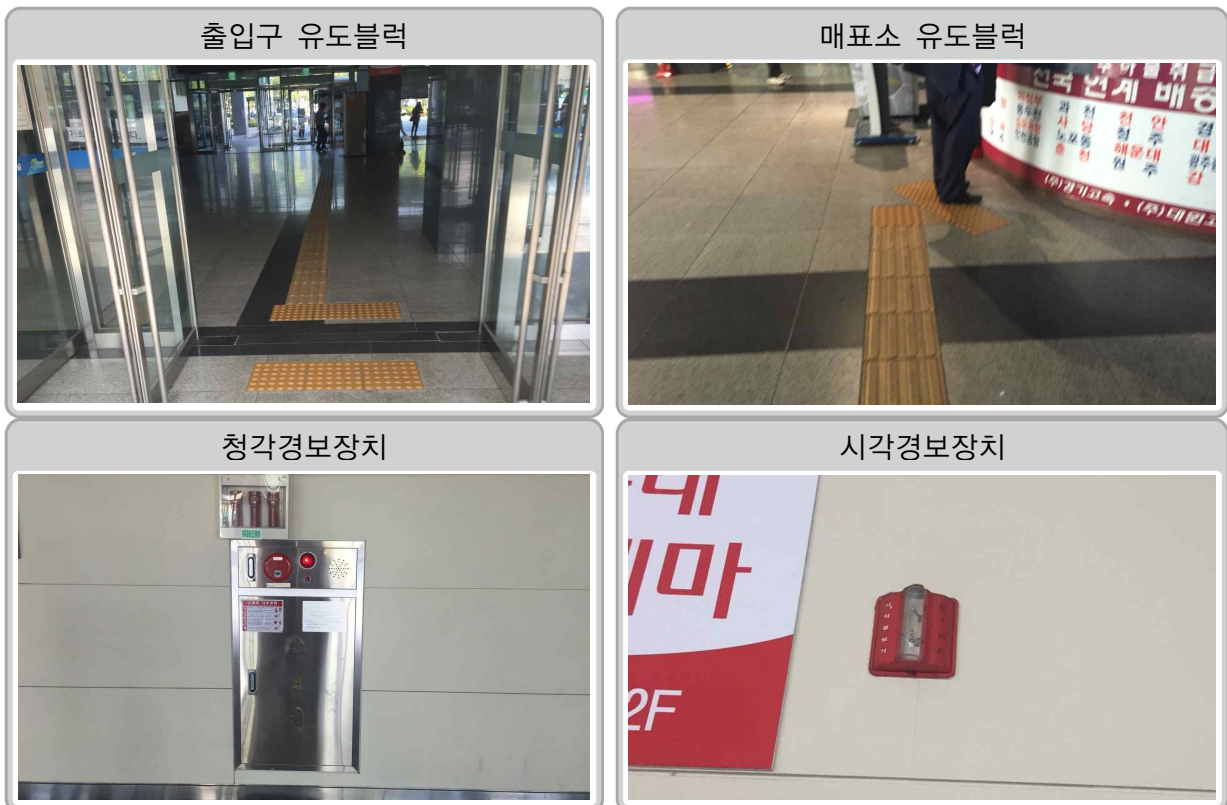
<그림 4-13> 여객자동차터미널 유도 및 안내시설 조사사진

- 유도블럭
  - 광주종합버스터미널에는 주출입구부터 승강장까지 이어지는 유도블럭이 설치됨
- 안내시설, 음성안내, 유도신호
  - 촉각도식안내판 및 일반안내도, 음성안내장치, 유도신호장치는 설치되지 않음
- 경보장치
  - 비상시 경보장치의 경우 청각 및 시각경보장치가 모두 설치되어있음

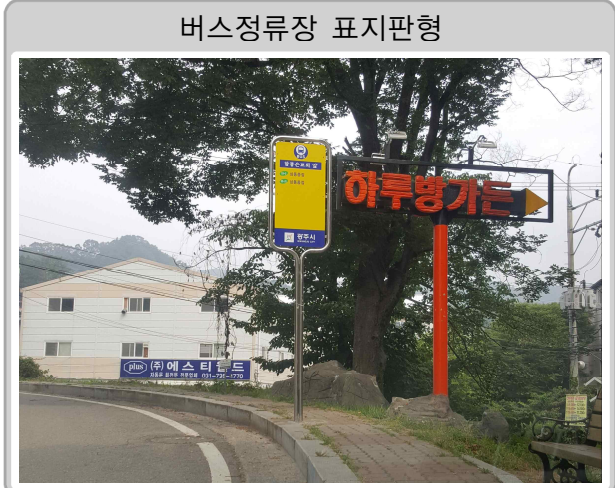
<그림 4-15> 버스정류장 이동편의시설 조사사진

- 보도연석 높이
  - 광주시내 버스정류장 중 보도의 연석높이는 59.7%가 15cm 이하로 설치되어 적합한 것으로 조사되었으며 40.2%의 버스정류장에는 보도연석이 설치되어 있지 않은 것으로 조사됨
- 휠체어 진입가능
  - 휠체어 이용자가 버스정류장으로 진입할수 있는 버스정류장은 전체 버스정류장의 48.0%로 조사되었음
- 점형블럭, 선형블럭
  - 시각장애인을 안내, 유도하기 위한 점형 및 선형블럭의 경우 전체 버스정류장의 각각 1.2%, 1.6% 정도가 설치되어 매우 낮은 설치율을 보이고 있음
- 안내판
  - 버스정류장 내에 안내판이 설치되어 있으며 그 높이가 1.5m 내외인 정류장은 50.7%였으며 나머지의 경우 안내판이 설치되어 있지 않은 것으로 나타남
- 점자안내, 음성안내
  - 점자안내의 경우 99.5%의 버스정류장에서 설치가 되어있지 않은 것으로 조사되었으며 음성안내의 경우 27.2%의 설치율을 보임
- BIS
  - BIS는 약 28.9%의 정류장에 설치되어 있는 것으로 나타남

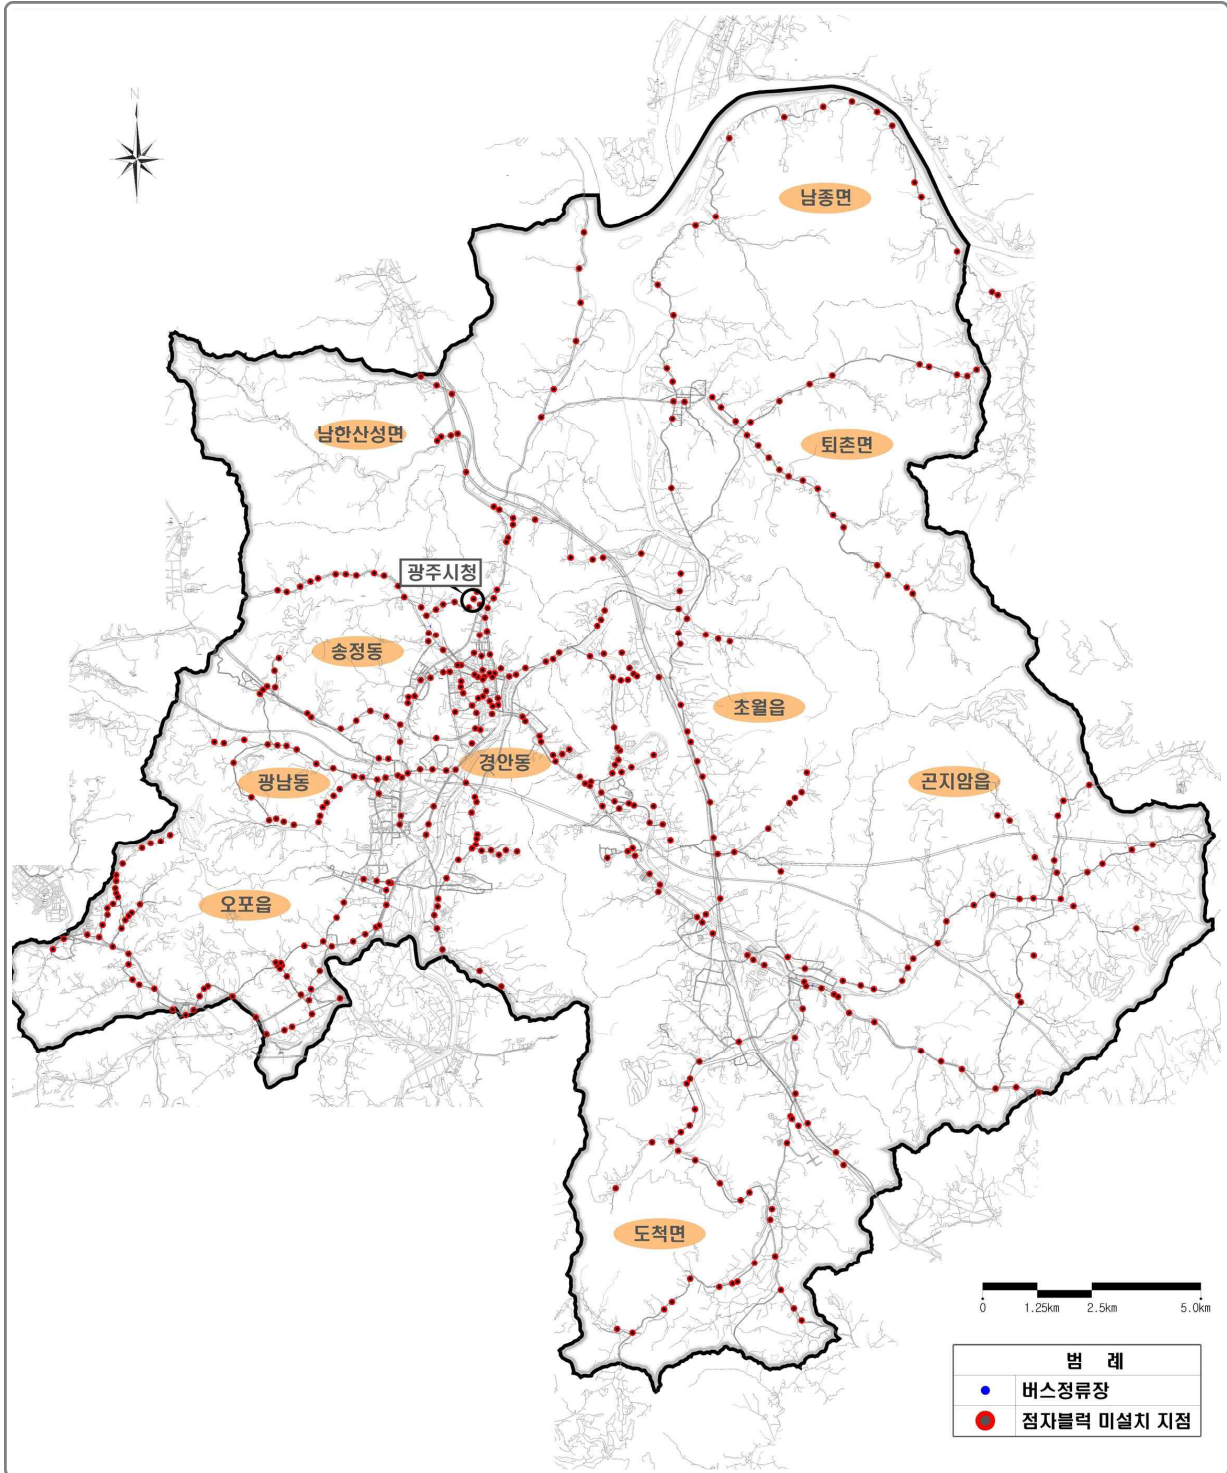
<그림 4-16> 버스정류장 교통약자 이동편의시설 미설치 지점 (점형/선형블럭)

조사항목	기준적합	기준미달	미설치
점형블럭	1.2%	-	98.8%
선형블럭	1.6%	-	98.4%

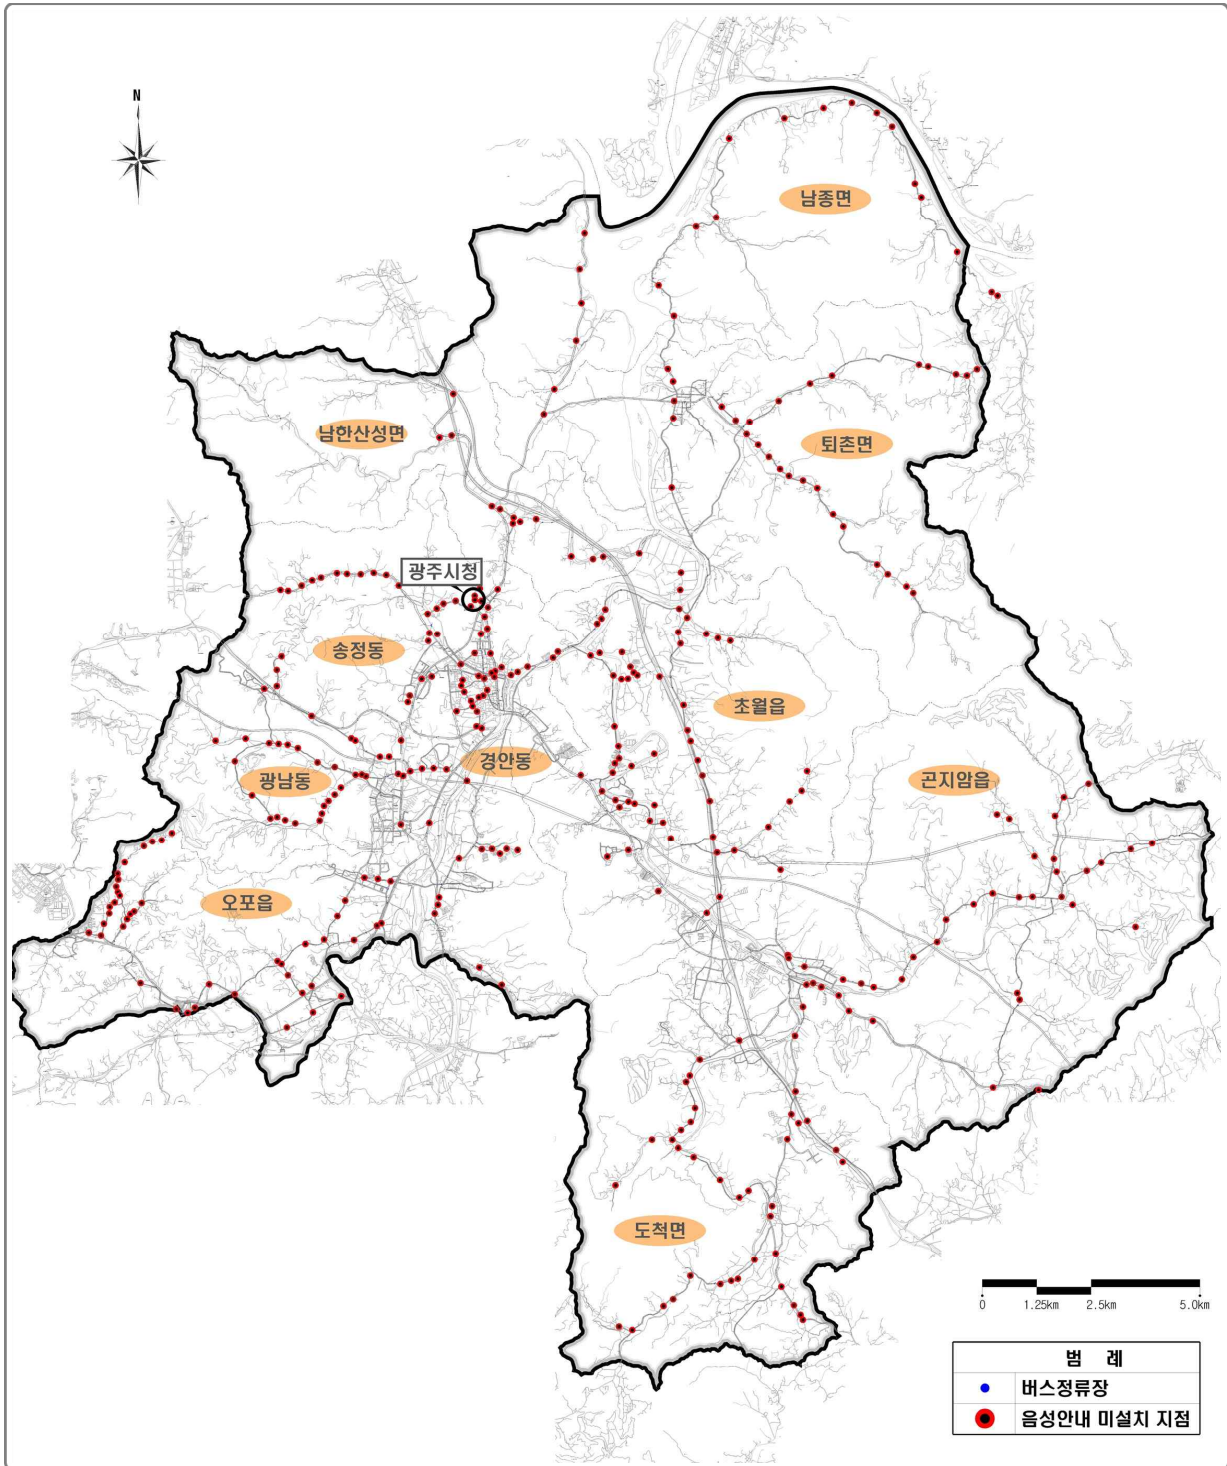
<그림 4-17> 버스정류장 교통약자 이동편의시설 미설치 지점 (음성안내)

조사항목	기준적합	기준미달	미설치
음성안내	27.2%	-	72.8%

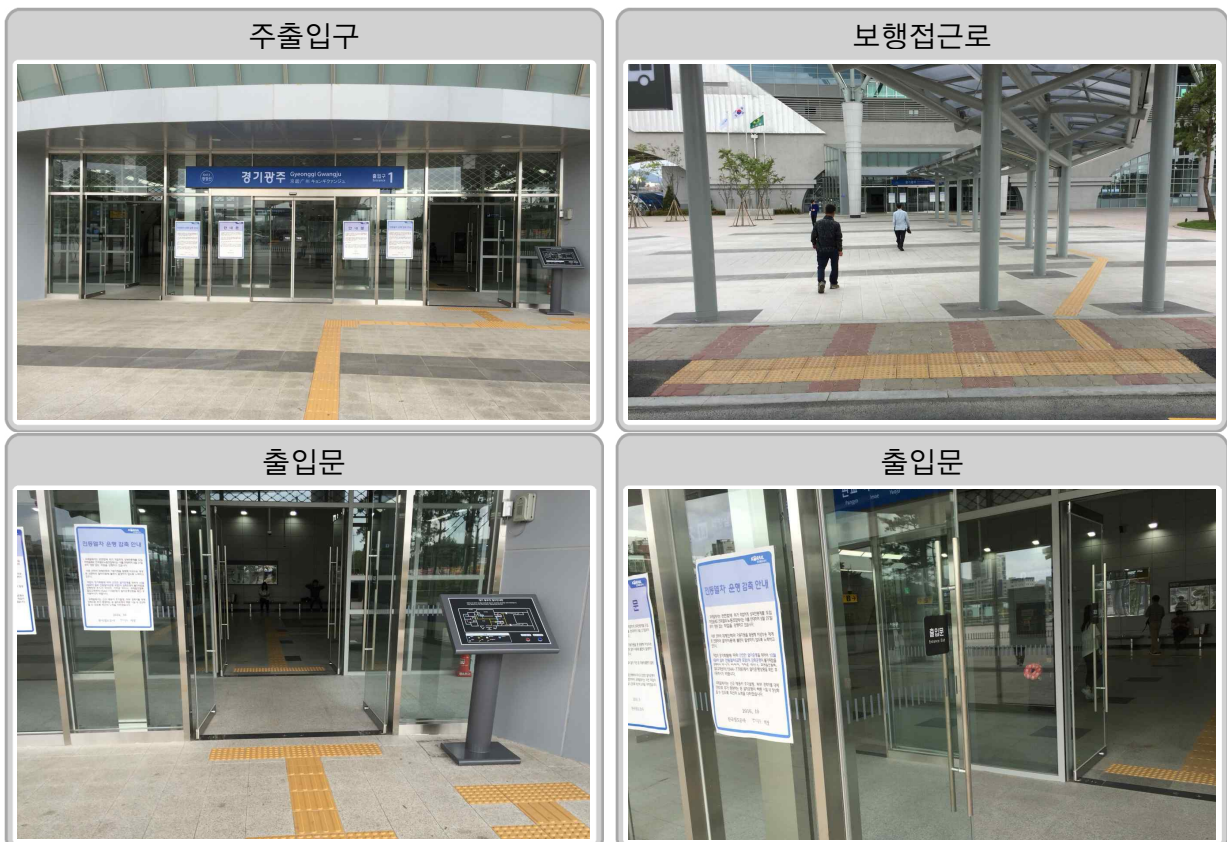
<그림 4-19> 도시철도 역사 보행접근로 조사사진

- 주출입구, 부출입구
  - 광주시의 도시철도 역사는 4개소 모두 주출입구 및 부출입구가 운영중이며 접근보도와 계단 및 경사로 형태로 연결되어 있음
- 보행접근로
  - 도시철도 역사로 접근하는 보행로는 2.0m 이상의 유효폭을 확보하였으며 기울기 및 바닥면의 미끄러움도 기준에 적합함
- 출입문
  - 주출입구의 출입문의 통과유효폭은 기준에 적합함

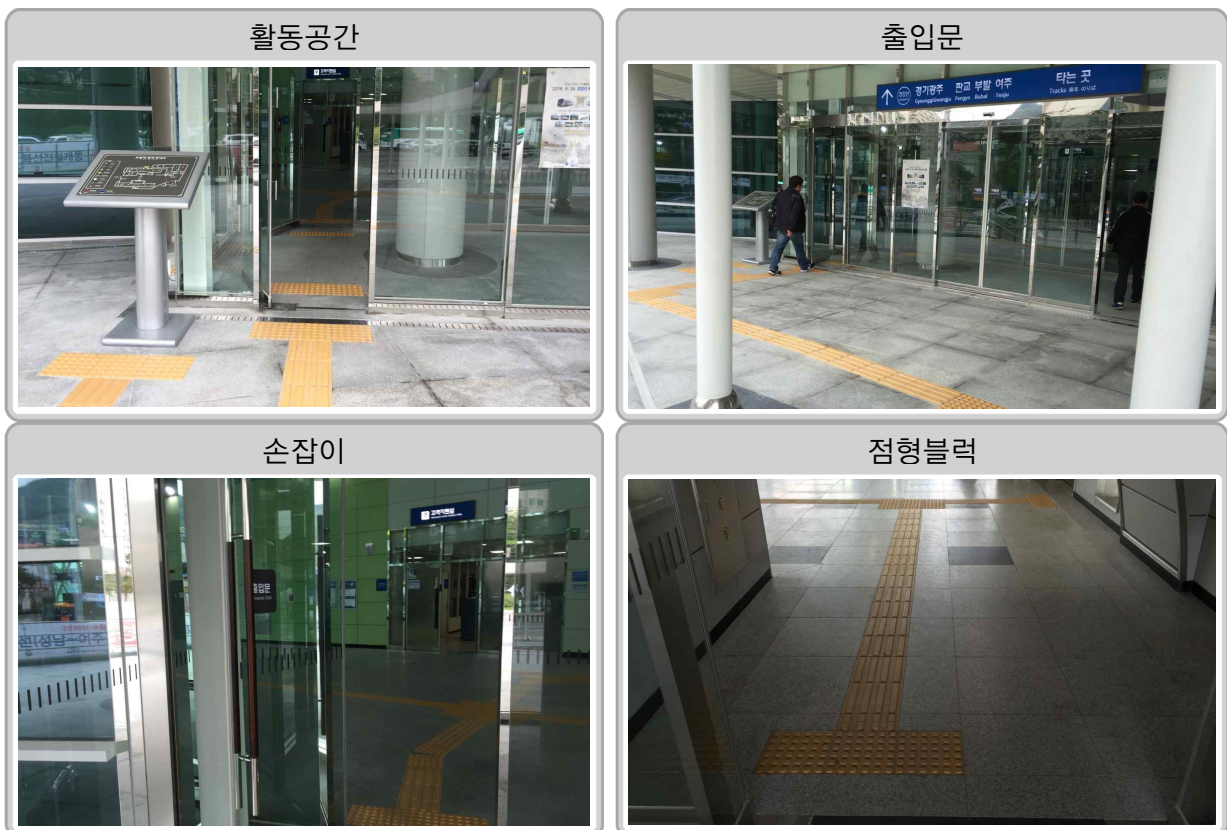
<그림 4-20> 도시철도 역사 주출입구 조사사진

- 유효폭 및 활동공간
  - 광주종합버스터미널의 주출입구의 유효폭 및 교통약자를 위한 활동공간, 바닥면의 단차 금지 모두 기준에 적합함
- 문형태, 손잡이 및 점자표지판
  - 주출입구의 문은 여닫이문으로 3초이상의 도어체크시간이 적용되어있으며 손잡이의 높이와 형태는 기준에 적합하나 시각장애인을 위한 점자표시 미설치됨

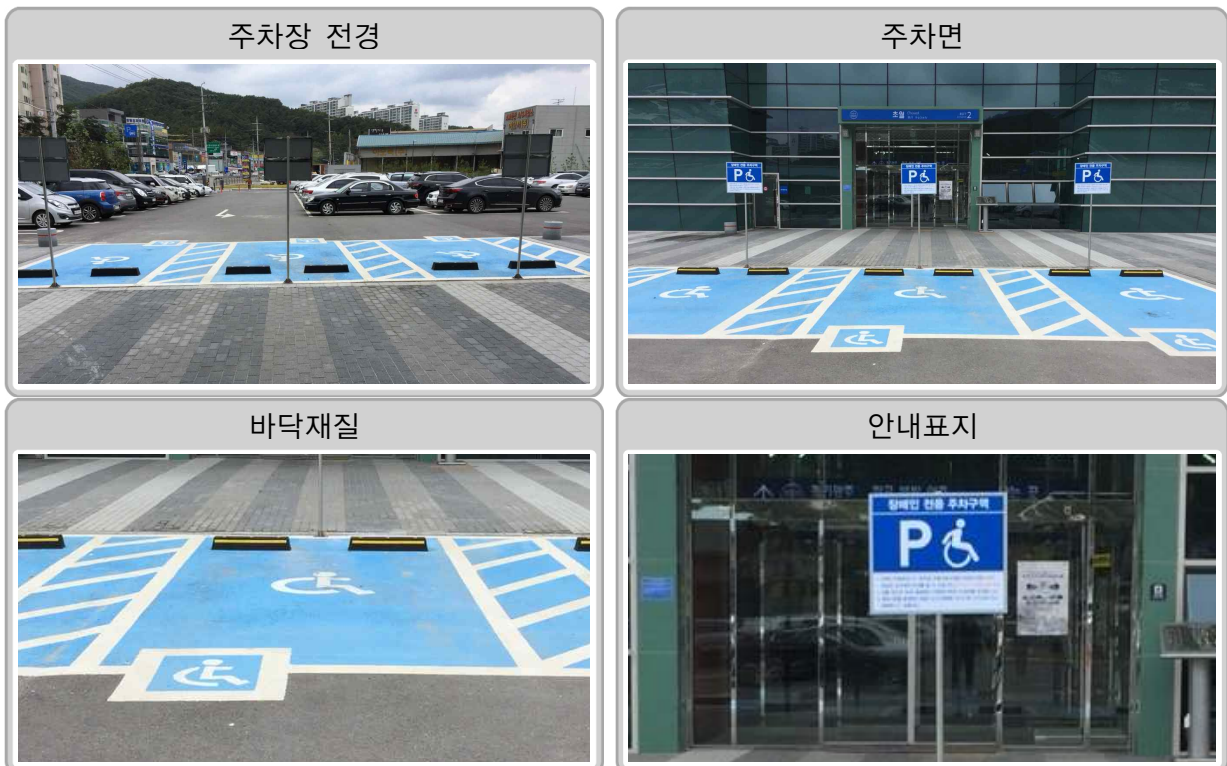
〈그림 4-21〉 도시철도 역사 장애인 주차구역 조사사진

- 적정 주차면
  - 광주시의 도시철도 역사 4개소에는 전체 주차면 중 2% 이상에 해당하는 장애인 주차면이 설치되어 있음
- 위치 및 유효폭
  - 장애인 주차면의 위치는 여객시설의 출입구에 설치되어 있으며 단차 및 유효폭도 기준에 적합함
- 크기, 마감, 안내표지
  - 주차면의 크기, 바닥면의 마감재질, 안내표지가 기준에 적합하게 설치됨
- 배려주차장
  - 별도의 배려주차장은 설치되어 있지 않으나 일반 주차면의 폭이 넓게 설치되어 있어 교통약자의 이용이 용이함 (2.4~2.5m)

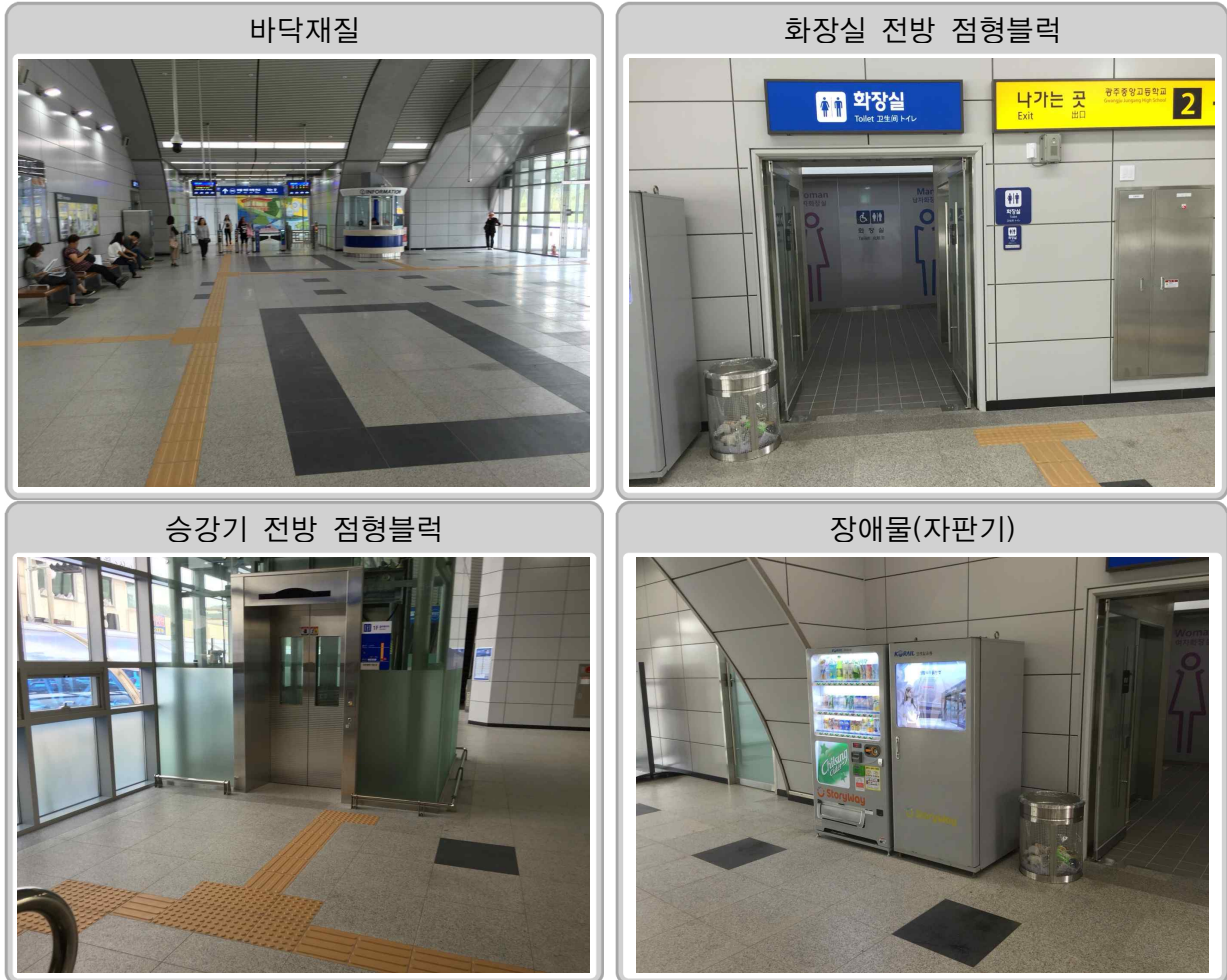
<그림 4-22> 도시철도 역사 통로 이동편의시설 조사사진

- 휠체어 통과폭
  - 광주시의 도시철도 역사는 홀구조로 되어있어 휠체어의 통과폭은 충분함
- 바닥
  - 바닥면의 단차는 없으며 바닥재질은 대리석으로 되어있어 미끄럼 방지 및 충격흡수 재질 기준의 경우 미달인 것으로 조사됨
  - 장애인용 화장실, 매표소 등의 전방에 점형블럭이 설치되어 있음
- 손잡이
  - 도시철도 역사의 대합실에는 별도의 교통약자용 손잡이가 설치되어있지 않음
- 보행장애물
  - 0.6~2.1m 사이의 돌출물은 음료자판기 등이 있으며 돌출물 전방에 점형블럭이 설치되어 있지 않아 개선이 필요함
- 키플레이트
  - 대합실의 벽 밑면에 키플레이트가 설치되어 있지 않음
