## 제4장 이동편의시설 및 보행환경 현황 및 문제점

### 4.1 교통약자 이동편의시설 조사

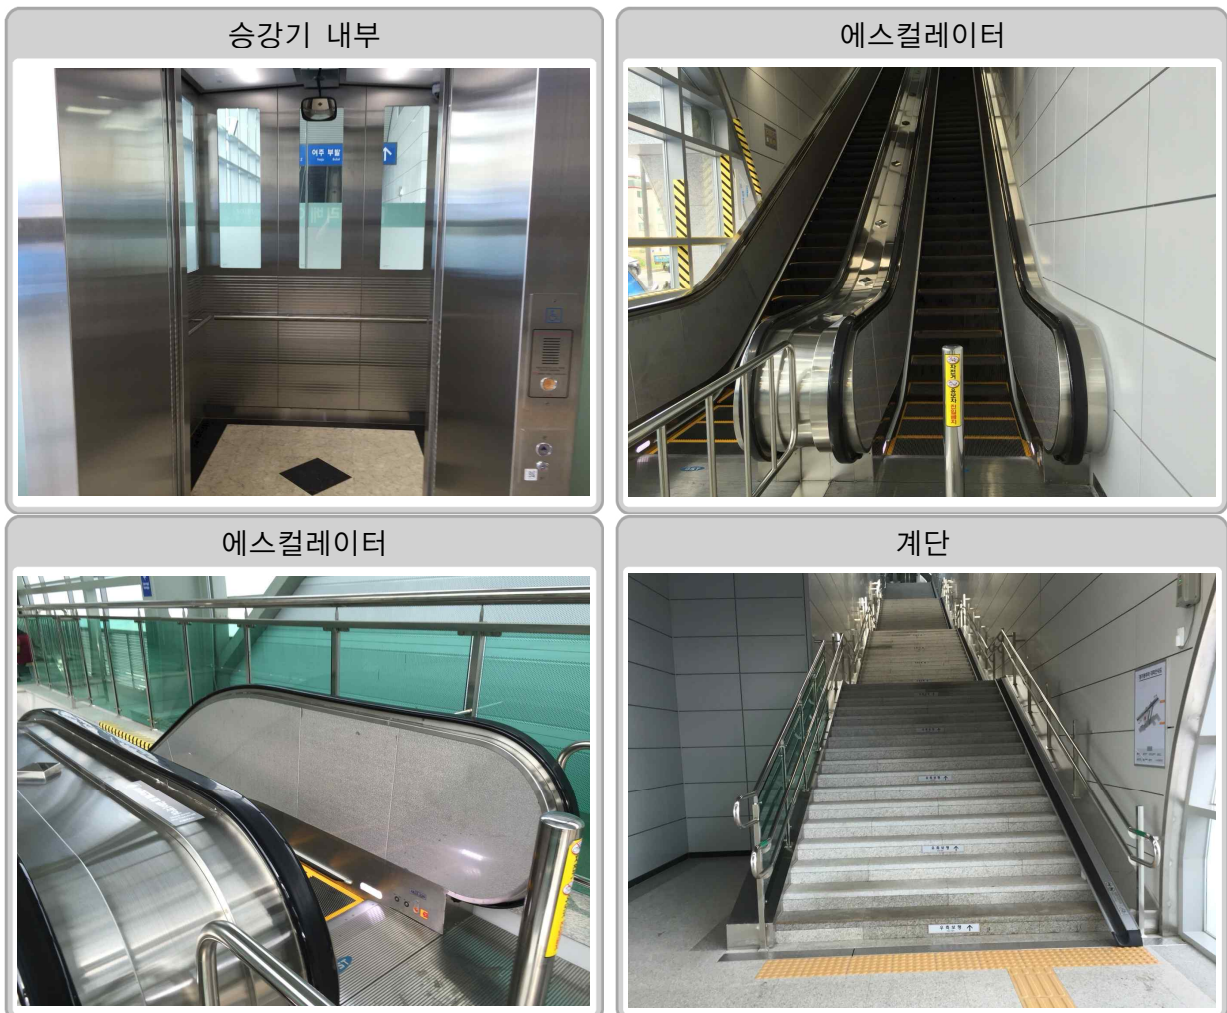
〈그림 4-23〉 도시철도 역사 수직이동시설의 이동편의시설 조사사진

- 광주시에 위치한 도시철도 역사 4개소에는 모두 승강기, 에스컬레이터, 계단이 설치되어 있음
- 승강기
  - 모두 15인승 이상 규모의 승강기를 설치함
  - 출입문의 유효폭, 스위치의 높이, 점자안내 등 모두 기준에 적합하게 설치됨
- 에스컬레이터
  - 유효폭, 분당 이동속도, 수평이동손잡이 모두 설치기준에 적합함
- 계단
  - 유효폭은 2m 이상, 디딤판 및 철타면의 기준, 수평손잡이 모두 기준에 적합하며 계단 전면부에 점형블럭이 설치되어 있음
  - 휴식장소가 설치되어 있으나 바닥면으로부터 1.8m 높이 기준에는 미달됨

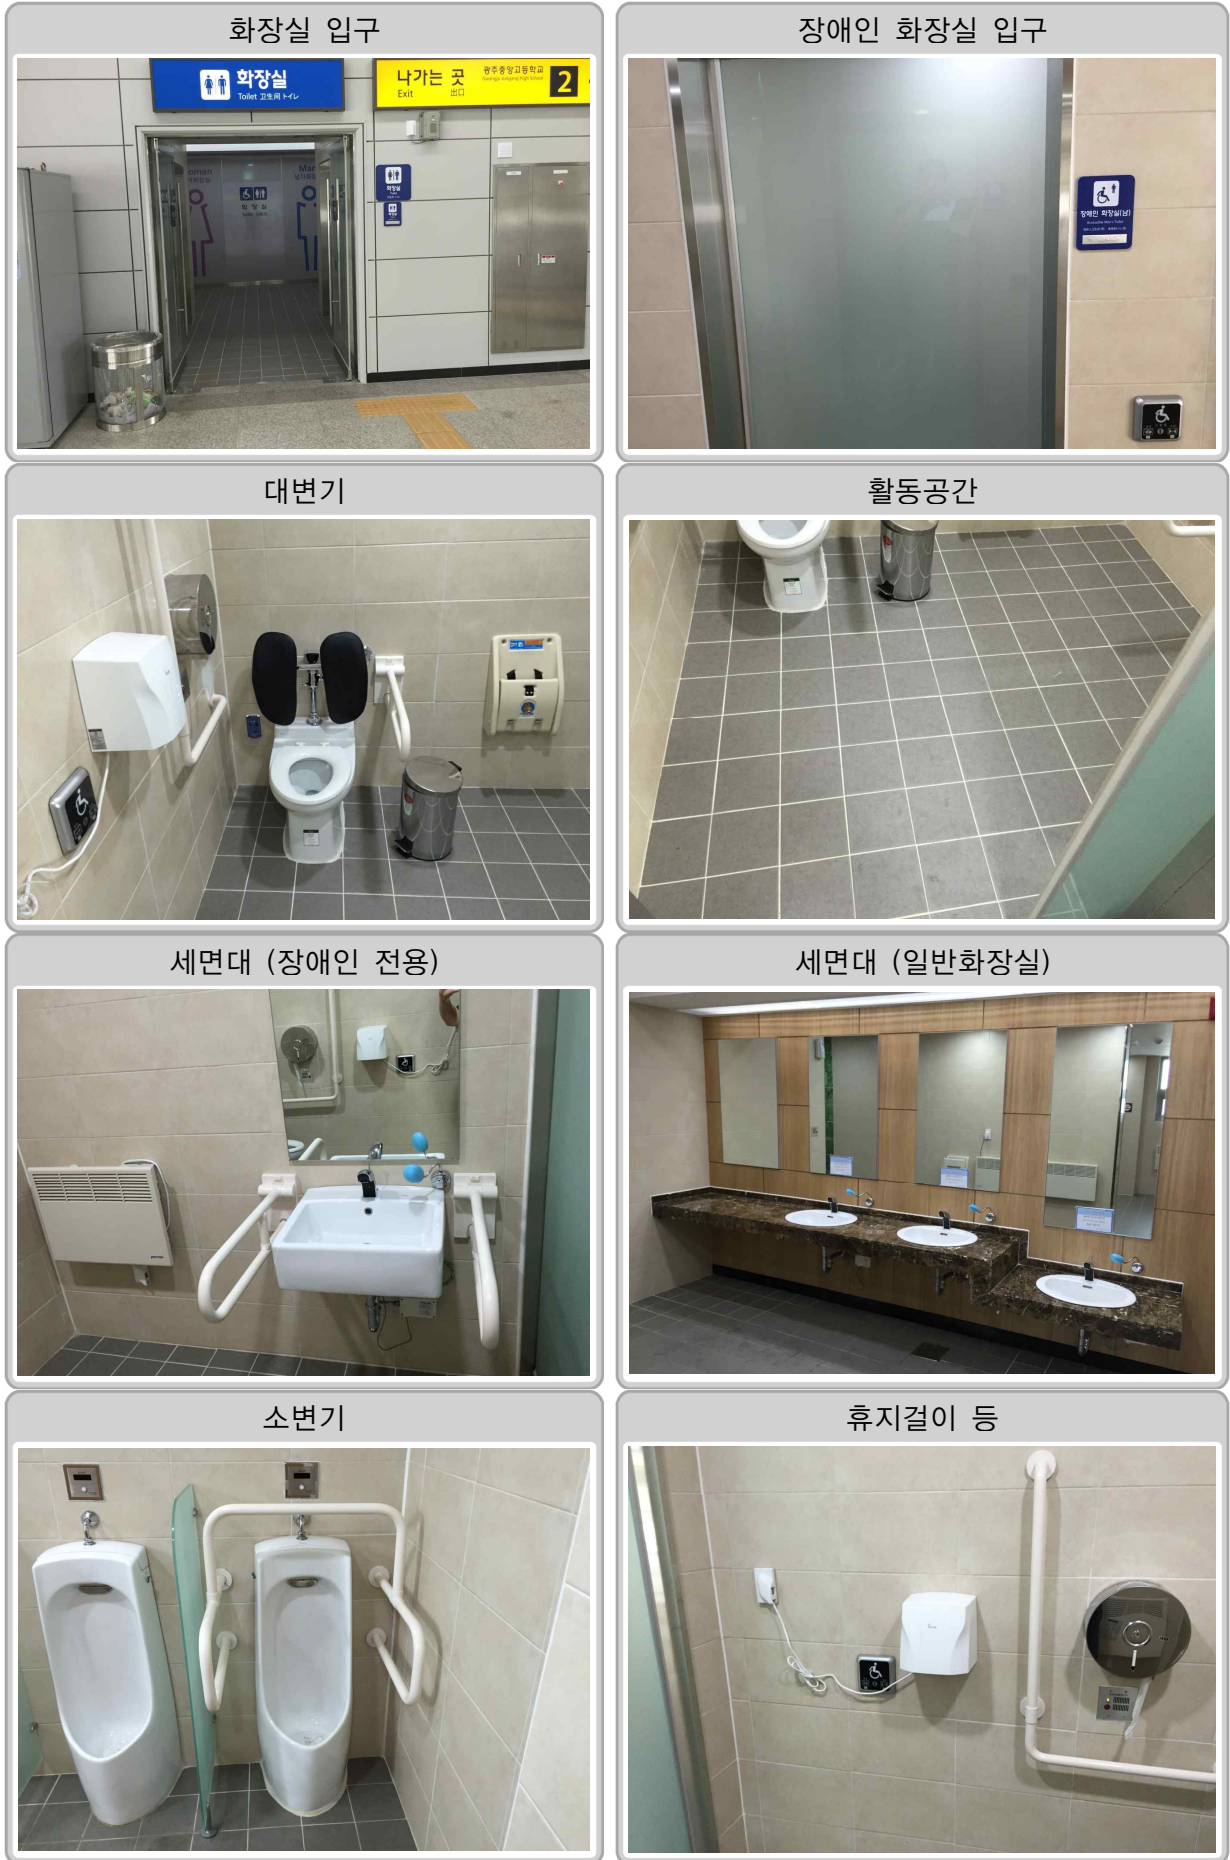
<그림 4-24> 도시철도 역사 장애인전용화장실 이동편의시설 조사사진

- 광주시에 위치한 도시철도 역사 4개소에는 모두 장애인 전용 화장실이 설치됨
- 재질과 마감
  - 바닥재질은 미끄럽지 않은 타일로 되어있으며 단차는 없음
- 대변기
  - 대변기의 전방 및 좌우 활동면적은 기준에 적합함
  - 출입문의 유효폭은 0.8m 이상이며 미단이형태로 되어있음
  - 대변기에는 수평손잡이가 설치되어 있으며 세정장치 및 휴지걸이가 앉은자세로 이용이 가능함
  - 외부에서 장애인 화장실의 이용여부를 알 수 있는 알림장치가 되어있음
- 소변기
  - 소변기 양옆에 수평 및 수직손잡이가 설치되어 있음
- 세면대
  - 수평손잡이가 설치되어 있으며 거울의 크기 및 위치가 기준에 적합함
- 영유아 동반 이용시설
  - 영유아거치대, 어린이용 세면대 등의 영유아 동반시설이 설치되어 있음

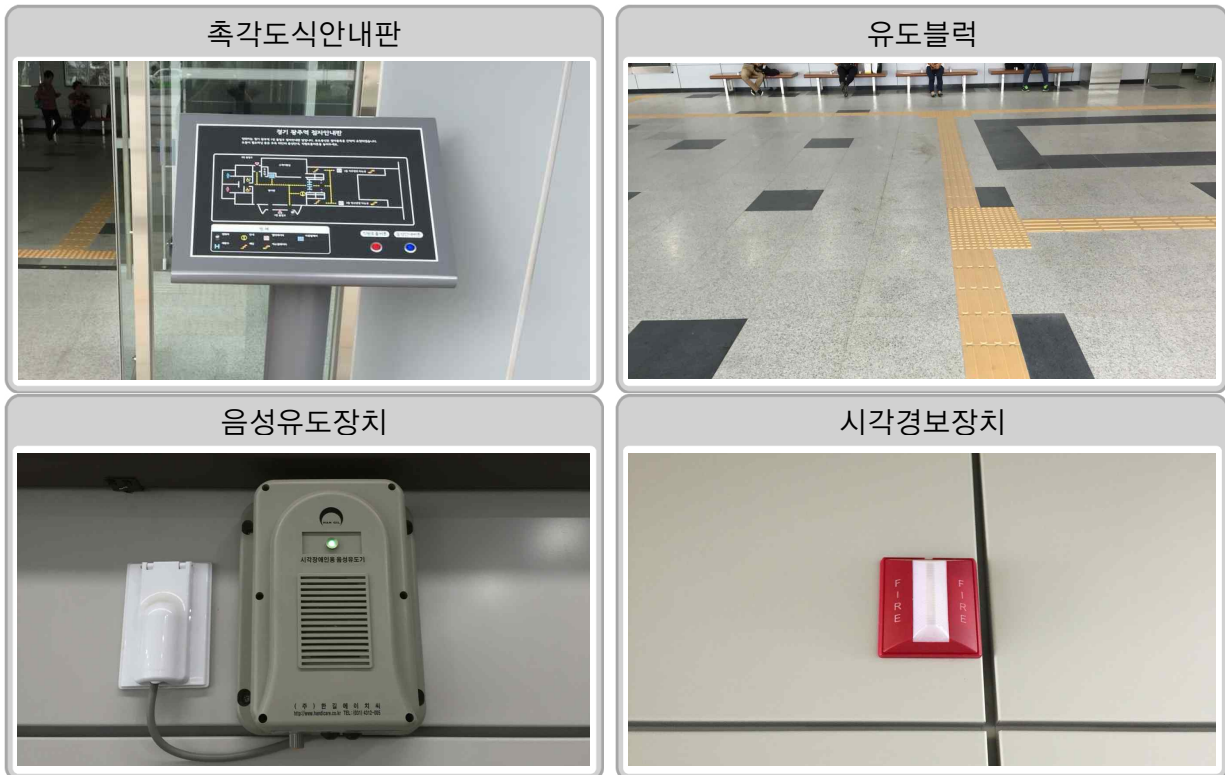
<그림 4-25> 도시철도 역사 유도 및 안내시설 조사사진

- 유도블럭
  - 광주시의 도시철도 역사에는 모두 주출입구부터 수직이동시설, 승강장까지 이어지는 유도블럭이 설치되어 있음
- 안내시설, 음성안내, 유도신호
  - 촉각도식안내판 및 일반안내도, 음성유도장치 모두기준에 맞게 설치됨
- 경보장치
  - 비상시 경보장치의 경우 청각 및 시각경보장치가 모두 설치되어 있음

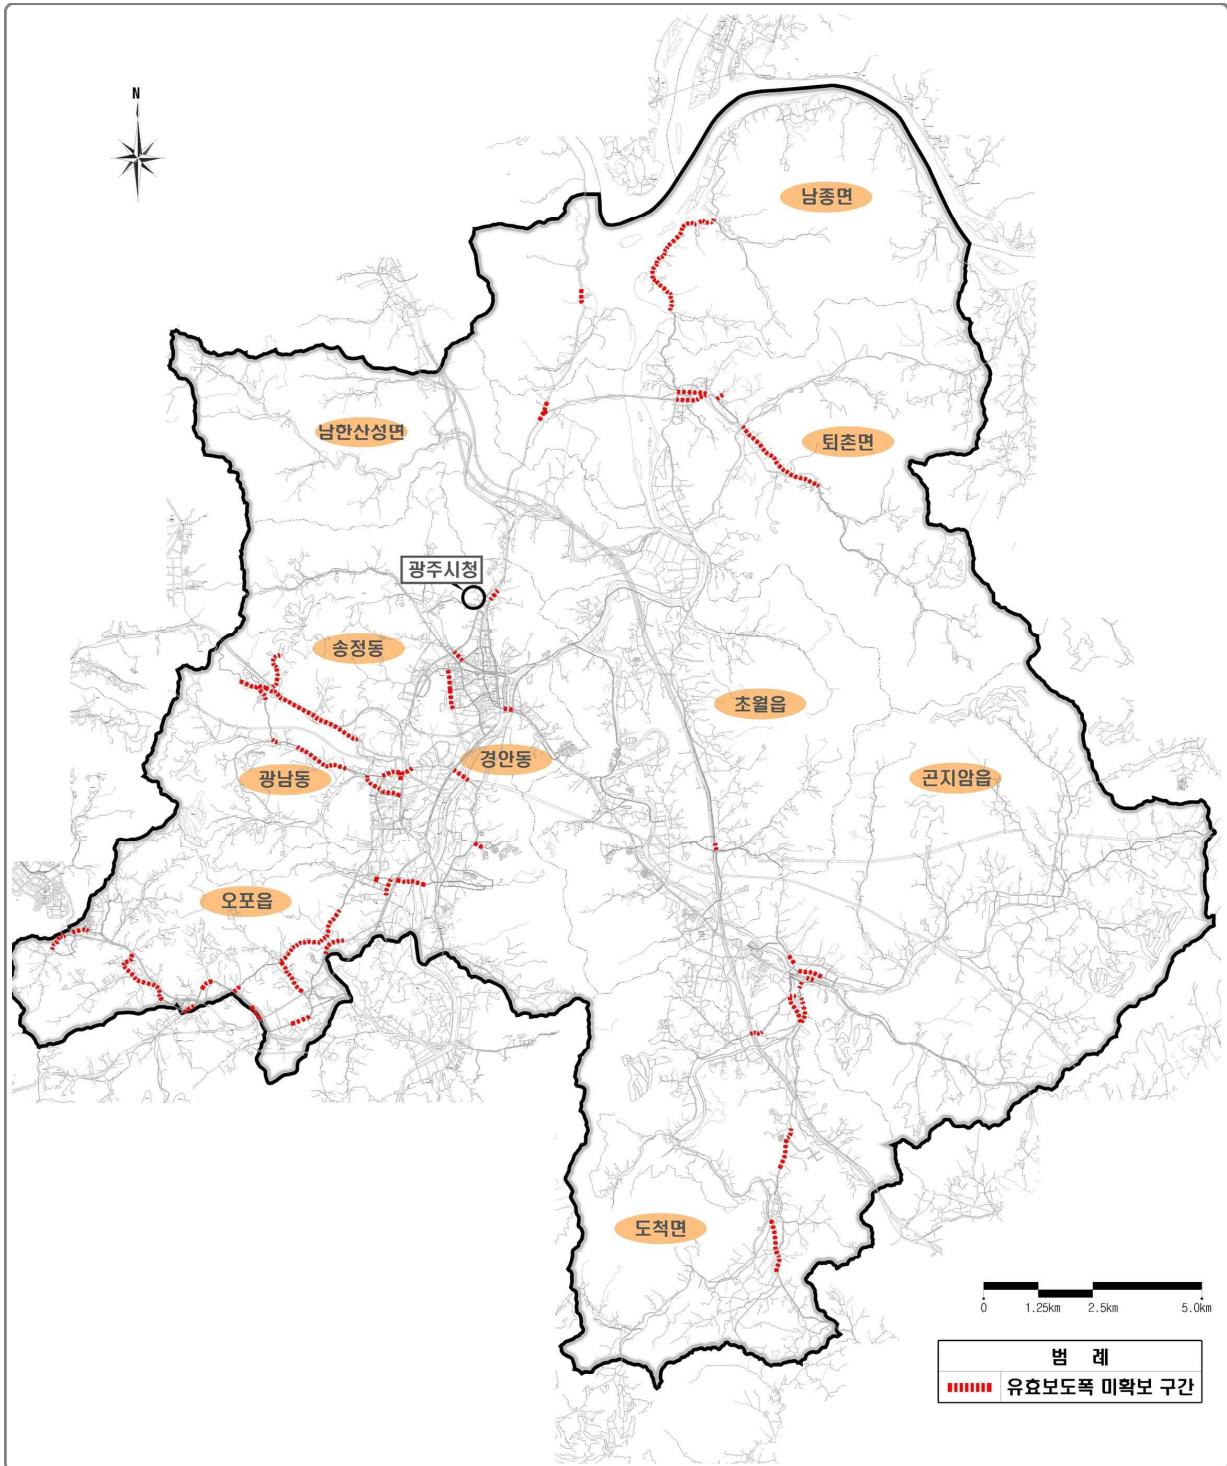
<그림 4-28> 보도 교통약자 이동편의시설 미설치 구간 (유효보도폭)

조사항목	기준적합	기준미달	미설치
유효보도폭	72.9%	27.1%	-

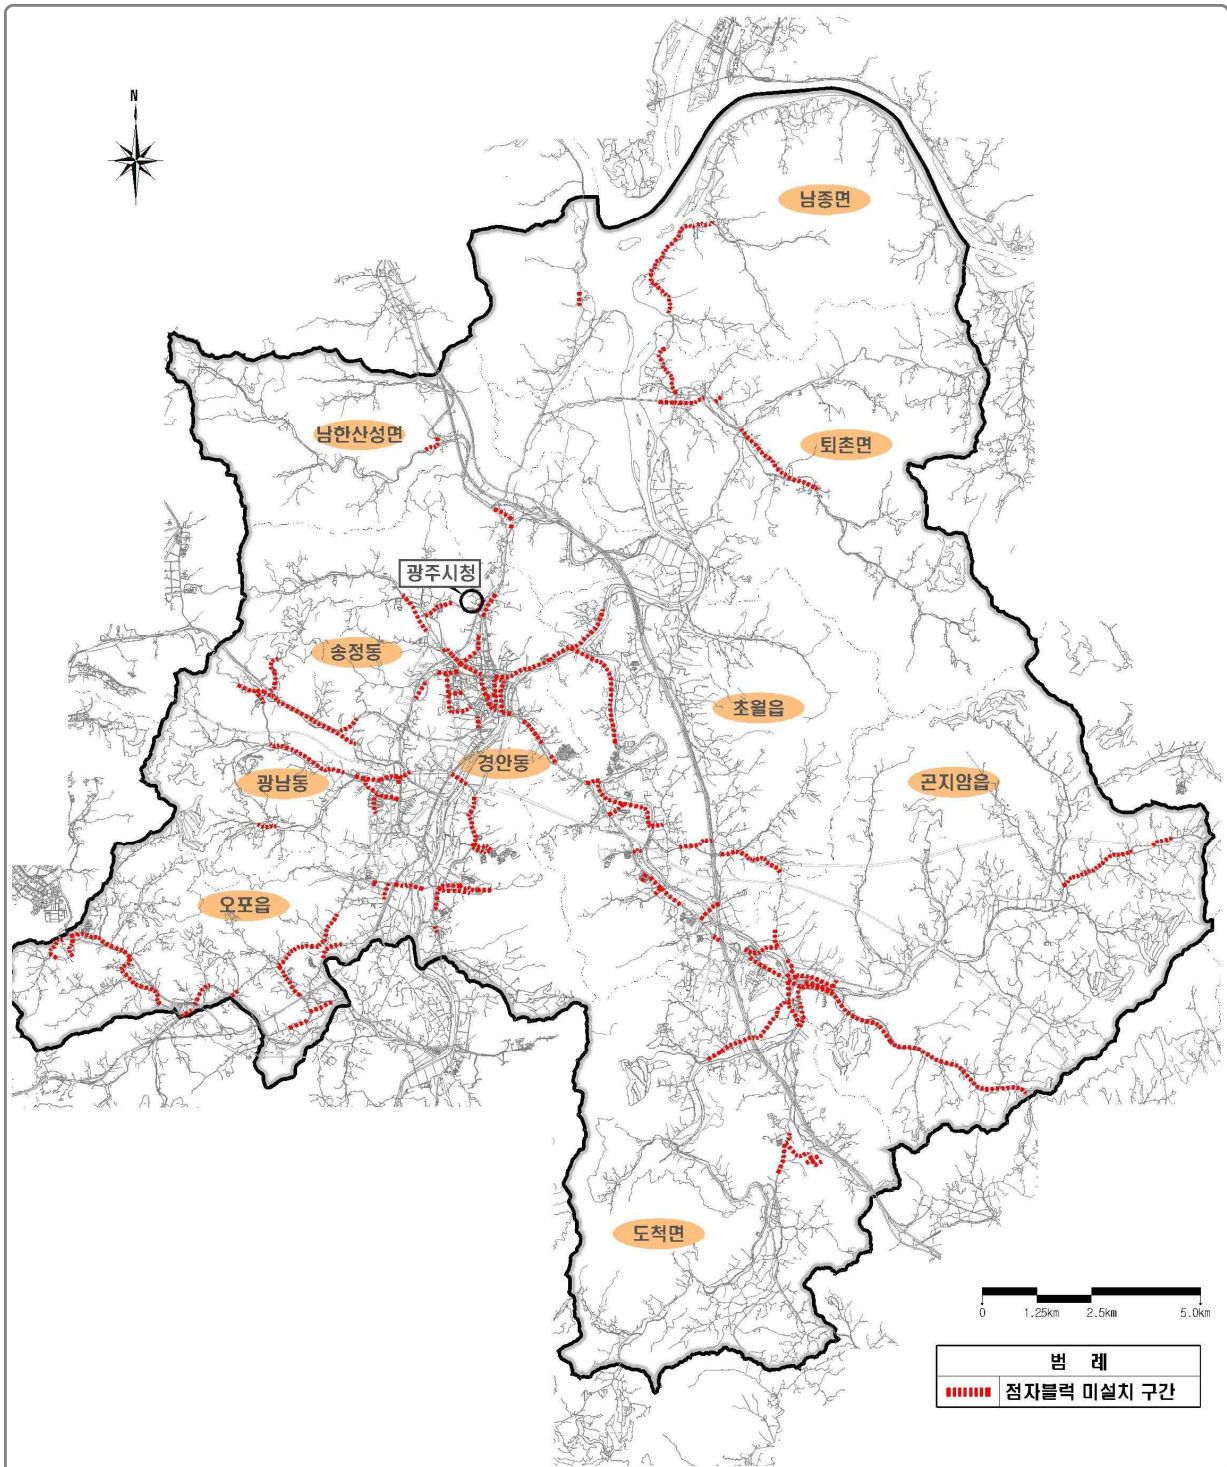
<그림 4-29> 보도 교통약자 이동편의시설 미설치 구간 (점자블럭)

조사항목	기준적합	기준미달	미설치
점형블럭	26.1%	32.1%	41.8%
선형블럭	25.3%	30.5%	44.2%

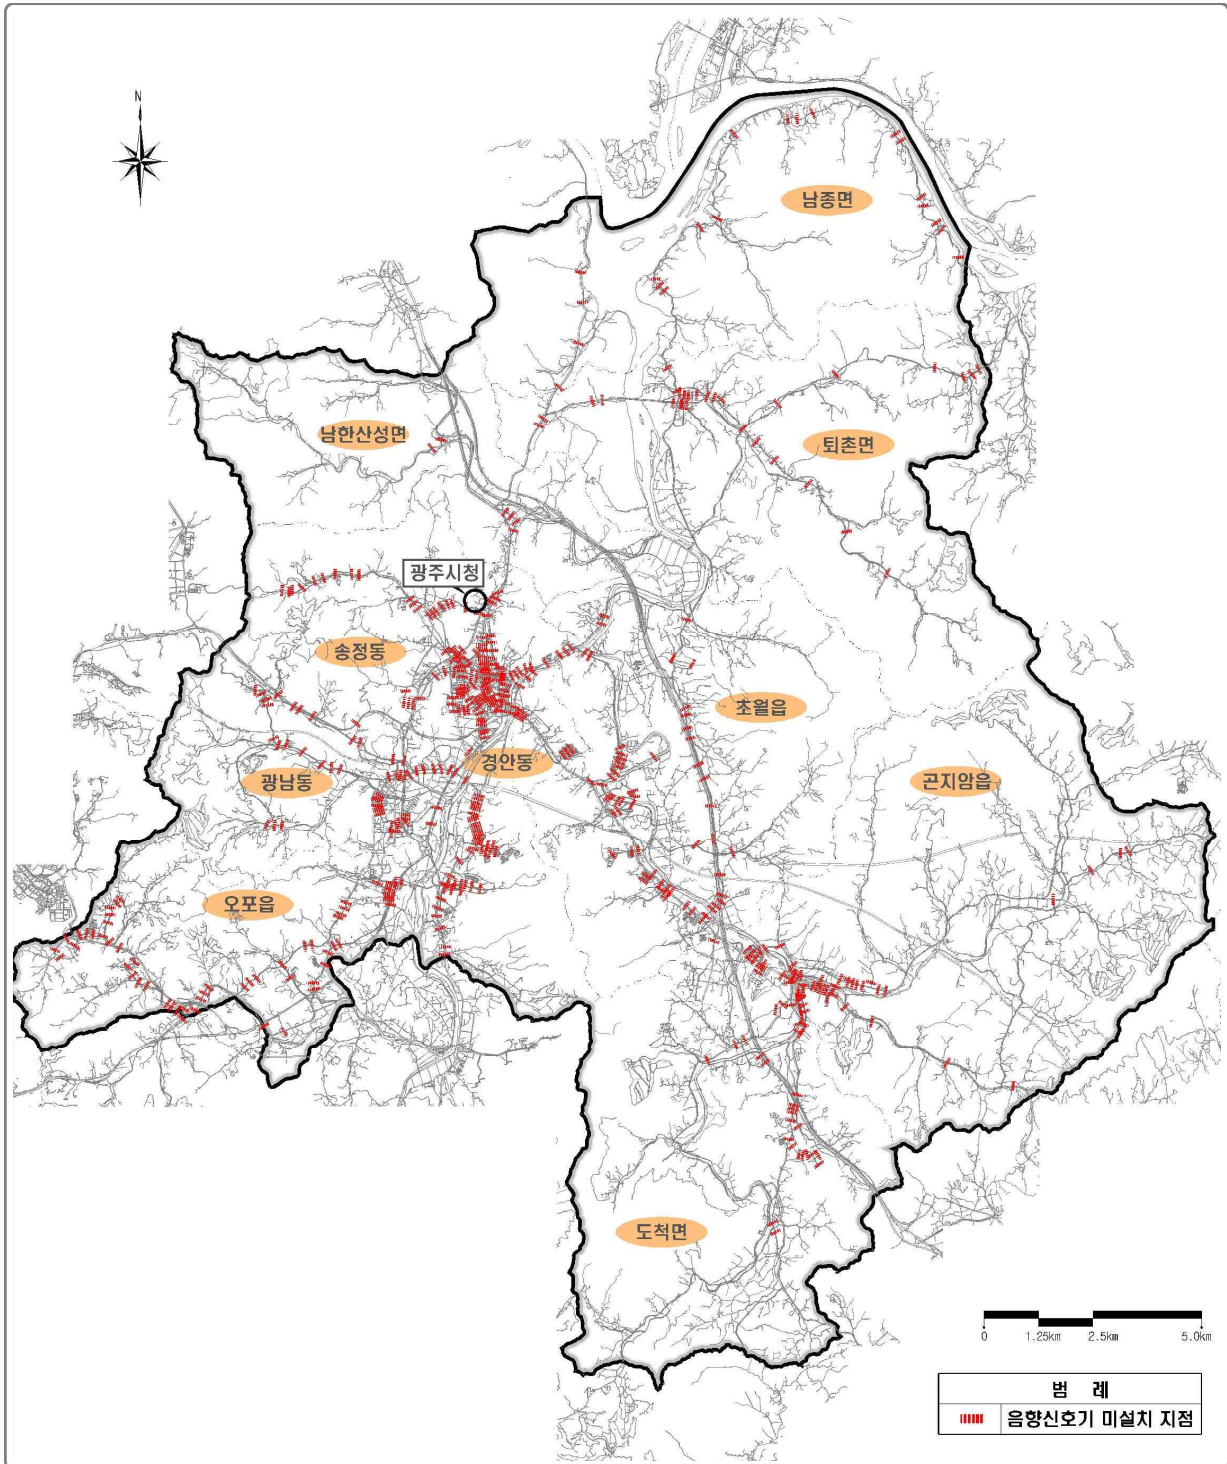
<그림 4-32> 횡단보도 교통약자 이동편의시설 미설치 구간 (음향신호기)

조사항목	기준적합	기준미달	미설치
음향신호기	8.4%	-	91.6%

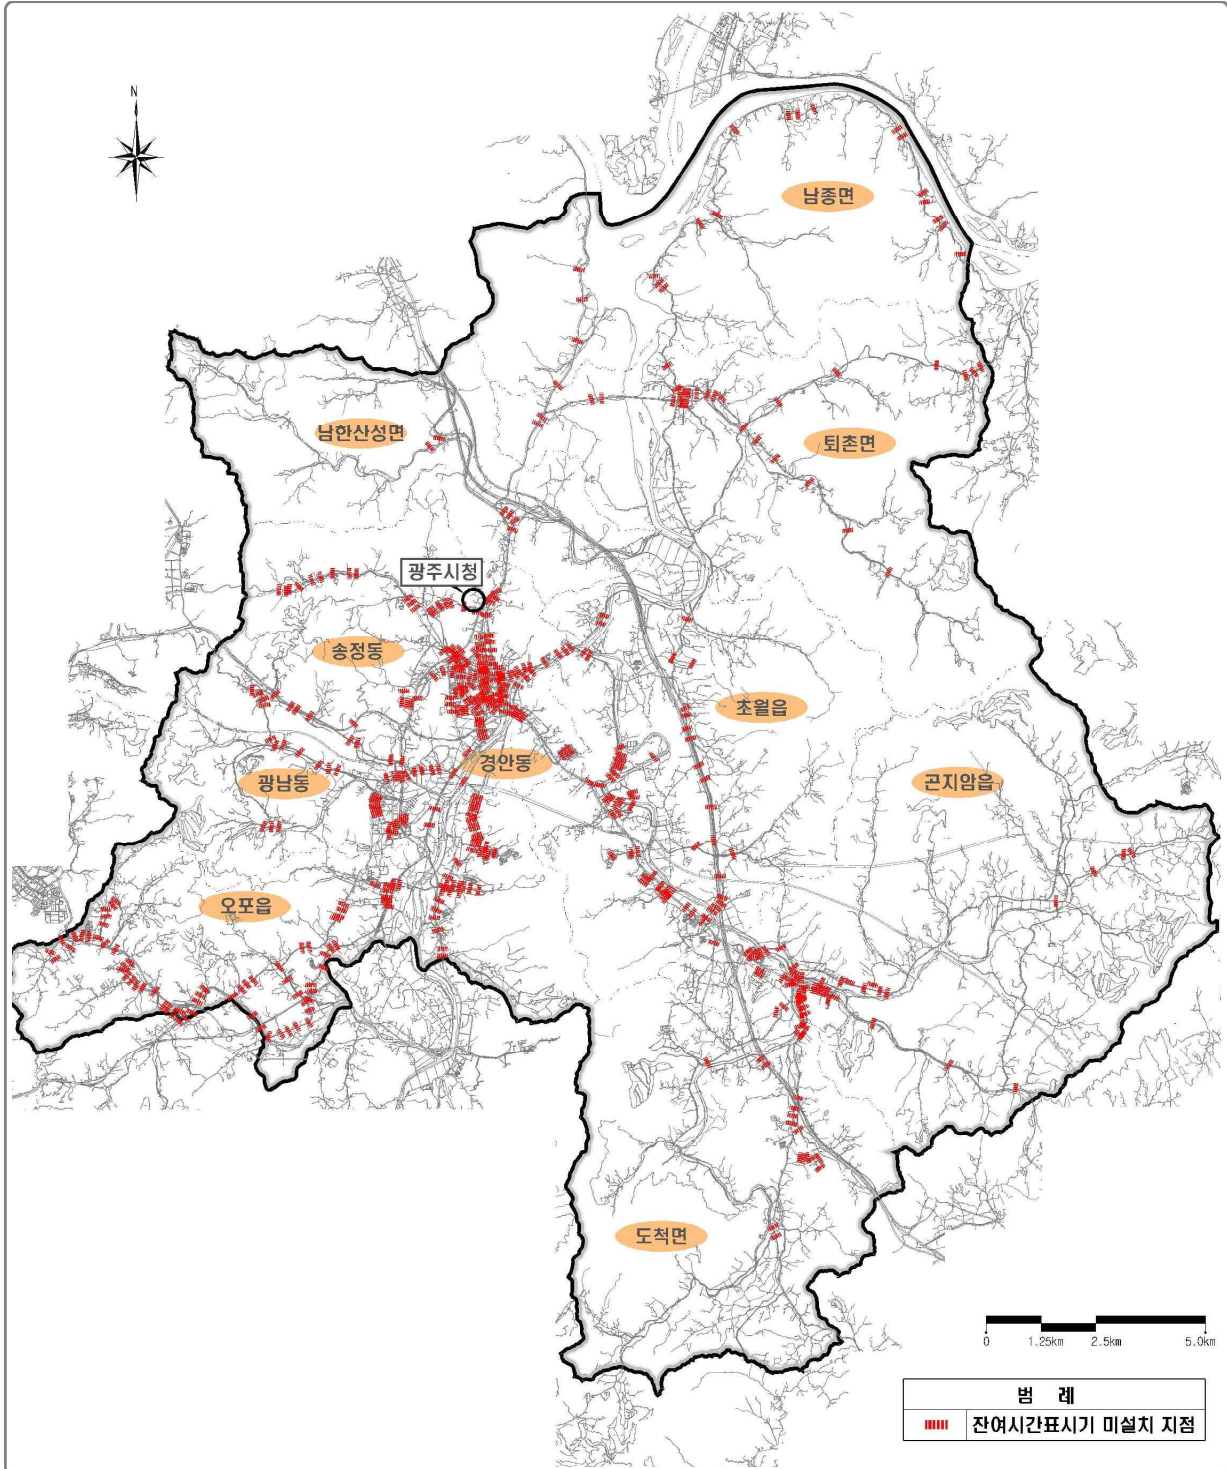
<그림 4-33> 횡단보도 교통약자 이동편의시설 미설치 구간 (잔여시간표시기)

조사항목	기준적합	기준미달	미설치
잔여시간 표시기	10.9%	-	89.1%

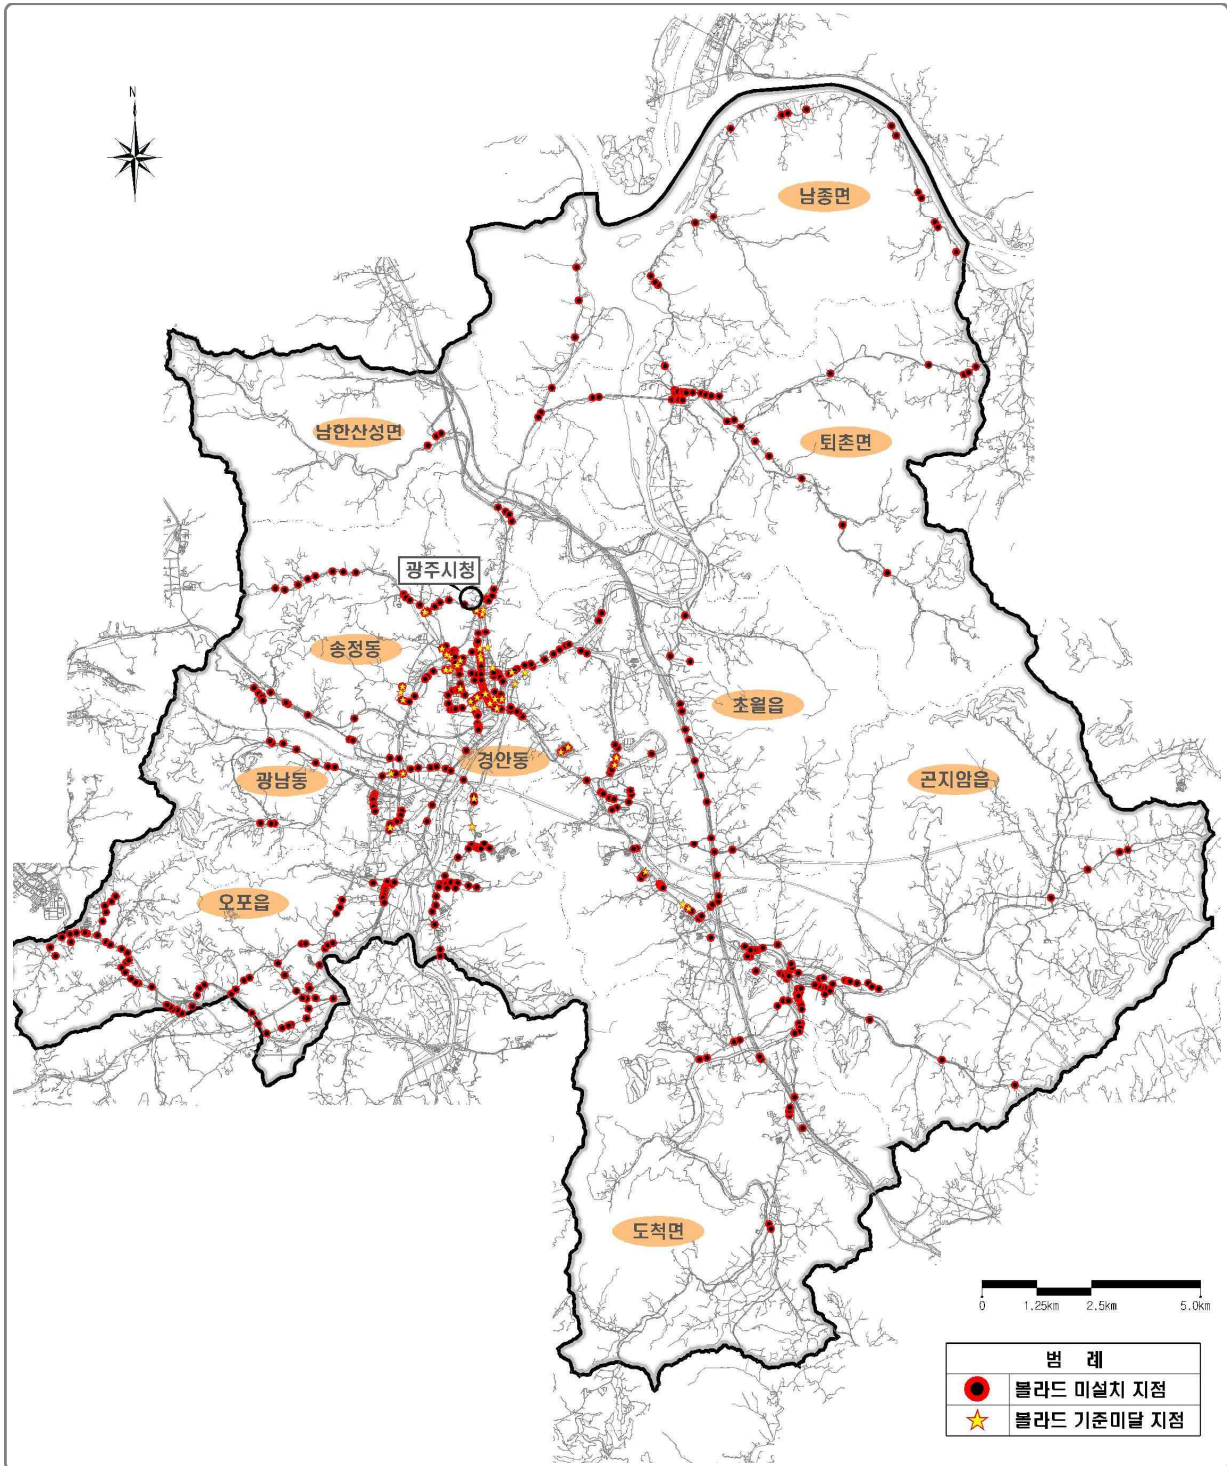
<그림 4-34> 횡단보도 교통약자 이동편의시설 미설치 구간 (볼라드)

조사항목	기준적합	기준미달	미설치
볼라드	9.6%	6.9%	83.5%

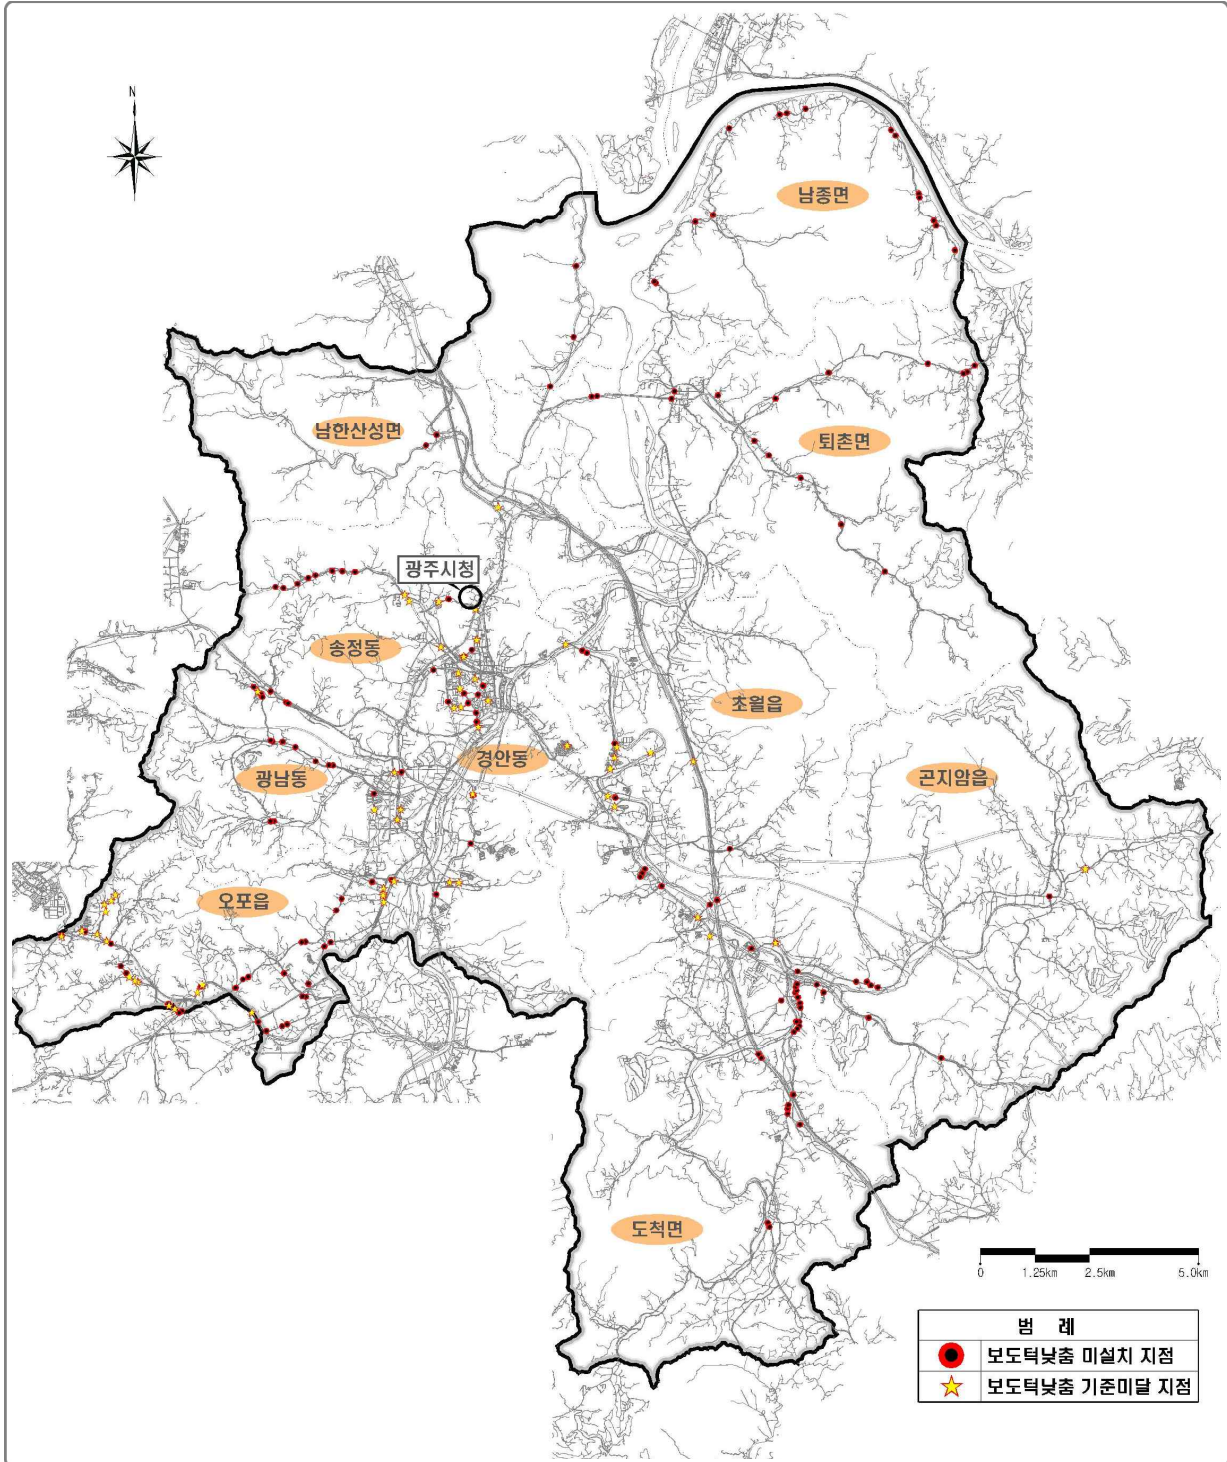
<그림 4-35> 횡단보도 교통약자 이동편의시설 미설치 구간 (보도턱낮춤)

조사항목	기준적합	기준미달	미설치
보도턱낮춤	69.2%	8.9%	21.9%

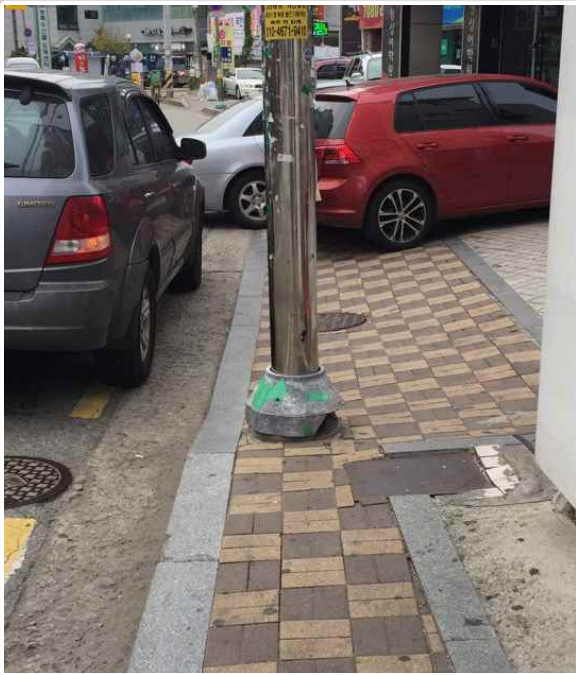
불법 적치물
