# 부산광역시 보행교통 개선계획

2021.04

부산광역시  
BUSAN METROPOLITAN CITY

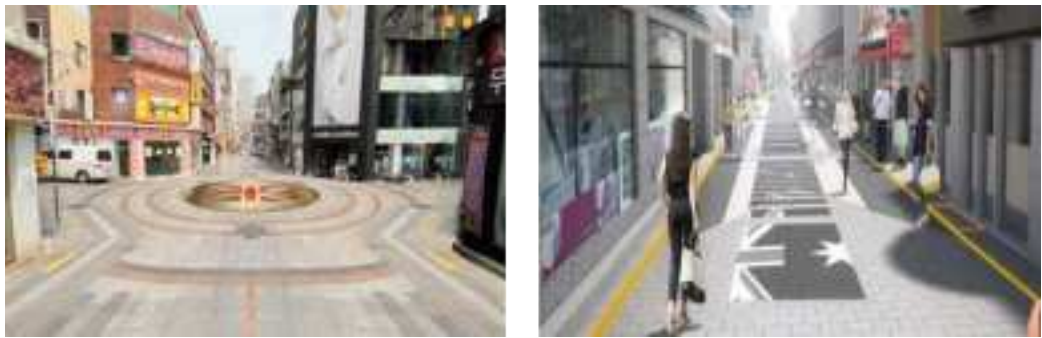
[그림 2-4] 남구 유엔평화문화거리 사업시행 이후

- 위치 : 지하철2호선 경성대·부경대역 일원
- 사업기간 : 2020~2022년
- 규모 : 용소로7번길 등 9개 노선 L=1.89km
- 사업내용
  - 고원식 교차로 조성, 패턴형 도로 조성, 유엔평화문화특구 테마거리 조성, 보행편의시설 및交通安全시설물 정비, 고보라이트 설치

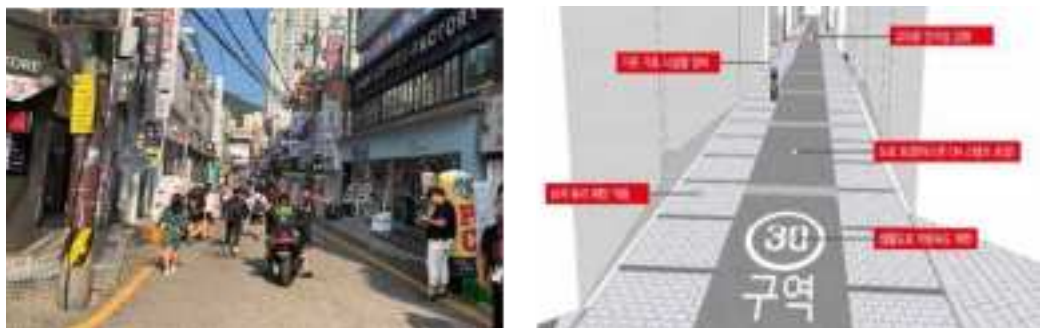
[그림 2-5] 부산대 젊음의 거리 사업시행 전후

- 위치 : 장전동 부산대 젊음의 거리 일원
- 사업기간 : 2020~2021년
- 사업규모 : 젊음의 거리 일원 8개 도로 L=1.735km
- 사업내용
  - 차 없는 거리 조성 및 가공배전선로 지중화 사업, 보행자 우선도로 조성 및 일방통행로 확장, 보행자 안전환경 조성을 위한 가로경관 향상, 방문객 유도를 위한 문화적 공간 확보

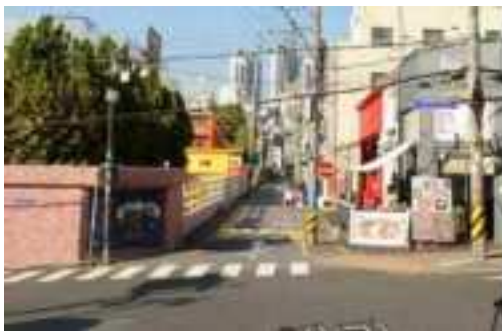
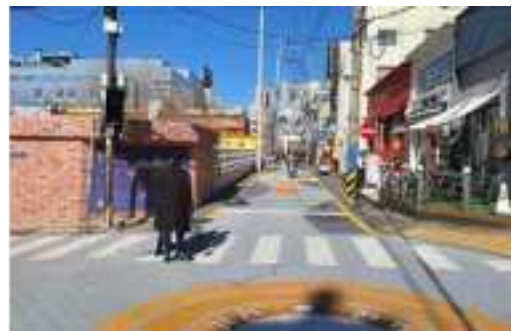
[그림 2-6] 전포카페거리 사업시행 전후

- 위치 : 전포카페거리 일원(전포동 869-1)
- 사업기간 : 2019.7.22.~2020.2.8.
- 사업규모 : L=210m, B=6m
- 사업내용
  - ASP절삭 후 덧씌우기, 도막재포장재 설치, 교차로알리미 2개, 벤치 18개소 설치

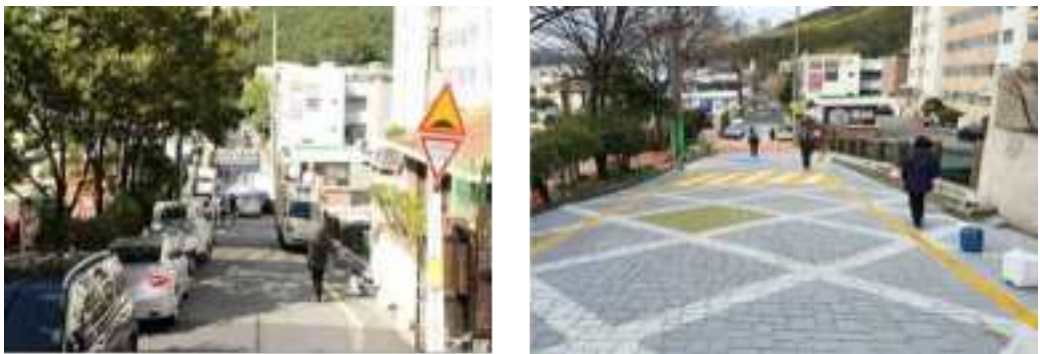
[그림 2-7] 숙등길 사업시행 전후

- 위치 : 북구 의성로115번길 숙등공원 일원
- 사업기간 : 2019.11.14.~2020.1.12.
- 사업규모 : L=720m, B=6~8m
- 사업내용
  - ASP절삭 후 덧씌우기, 도막재포장재 설치, 스텐실, 불법주정차단속CCTV 2개소, 과속방지턱 8개소, 교차로알리미 설치 6개소, 과속경고표지판 2개소, 보행자우선도로 표지판 5개소

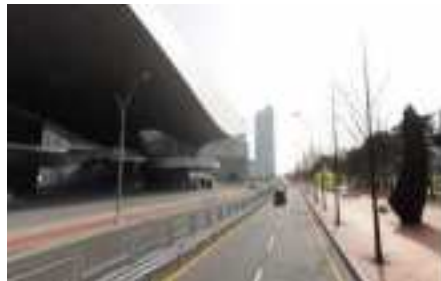
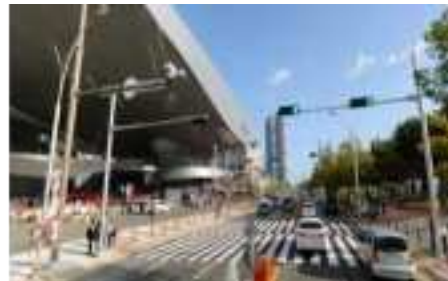
[그림 2-8] 해운대구 영화의 전당앞 횡단보도 설치

- 교통사고 사망자 감소에도 불구하고, 횡단보도 교통사망자는 지속적으로 발생하는 실정으로 사람중심 교통 패러다임으로 전환을 위해 보행자 우선 도로환경을 조성
- 보행자 안전 확보 및 보행불편 해소를 위하여 보도단절, 보행불편, 무단횡단 잦은 곳, 육교철거 구간에 대한 횡단보도 확대설치 등 사업 추진
- 추진실적
  - 2005~2019년 : 육교철거 91개소, 보도단절구간 830개소, 횡단불편구간 30개소
  - 2020년 추진실적 : 육교철거 2개소, 보도단절구간 329개소, 횡단불편구간 7개소

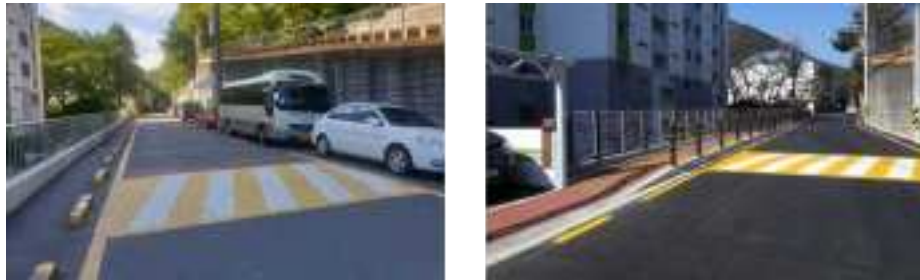
[그림 2-9] 반송동 반송여중 일원 사업시행 전후

- 위치 : 해운대구 반송여중 일원
- 사업내용 : 보도신설 L=320m, B=1.5m, 사업기간 : 2019. 10~12.

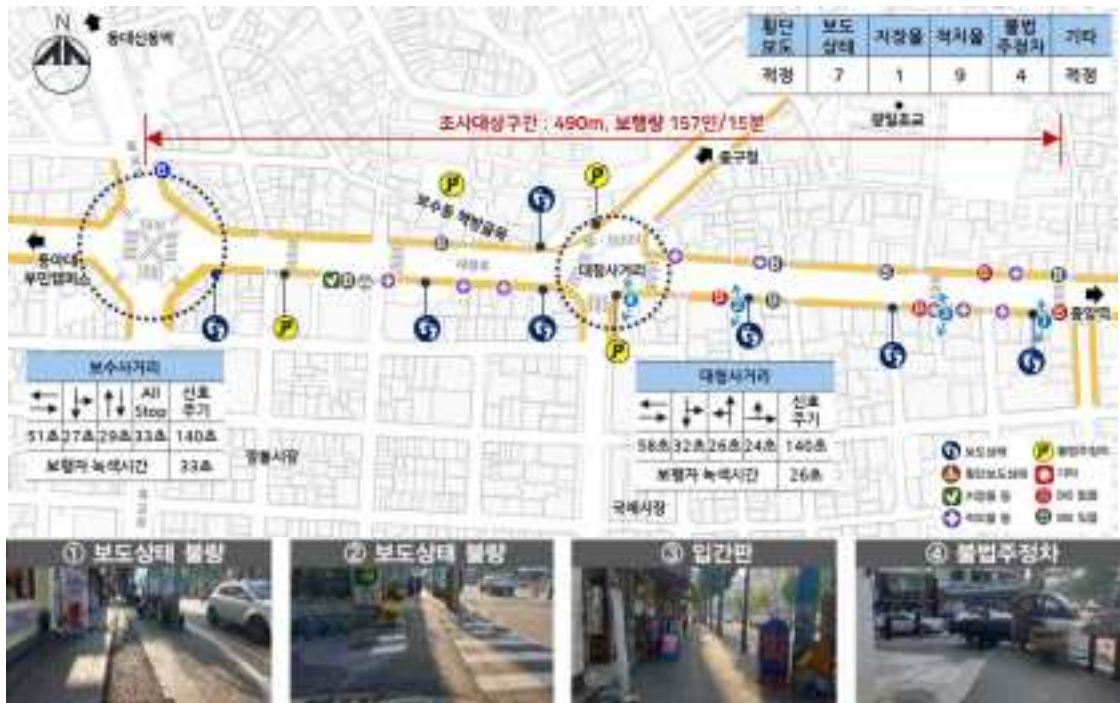
[그림 4-1] 대청로 현황도

- 종합지표 결과 이동성은 4.49점, 안전성은 2.63점, 쾌적성은 2.98점으로 나타나며, 종합 평점은 3.16점으로 나타남
- 보행교통 개선지표 분야 중 안전성 부분에서 가장 낮은 수치가 나타났으며, 특히 적정 보행자 녹색시간 확보비가 낮은 것으로 조사됨

- 보수동 책방골목, 국제시장, 부평골목시장 등 부산의 대표적인 관광지로 유동인구가 많은 지역의 보행자 안전 및 편의를 위한 보행환경개선지구 지정
- 광일초교 주변지역의 어린이 안전을 위해 노란발자국, 무단횡단방지웬스 설치
- 보행자 안전을 위해 스마트 횡단보도 및 불법주정차 단속 등을 위한 다목적 CCTV 설치

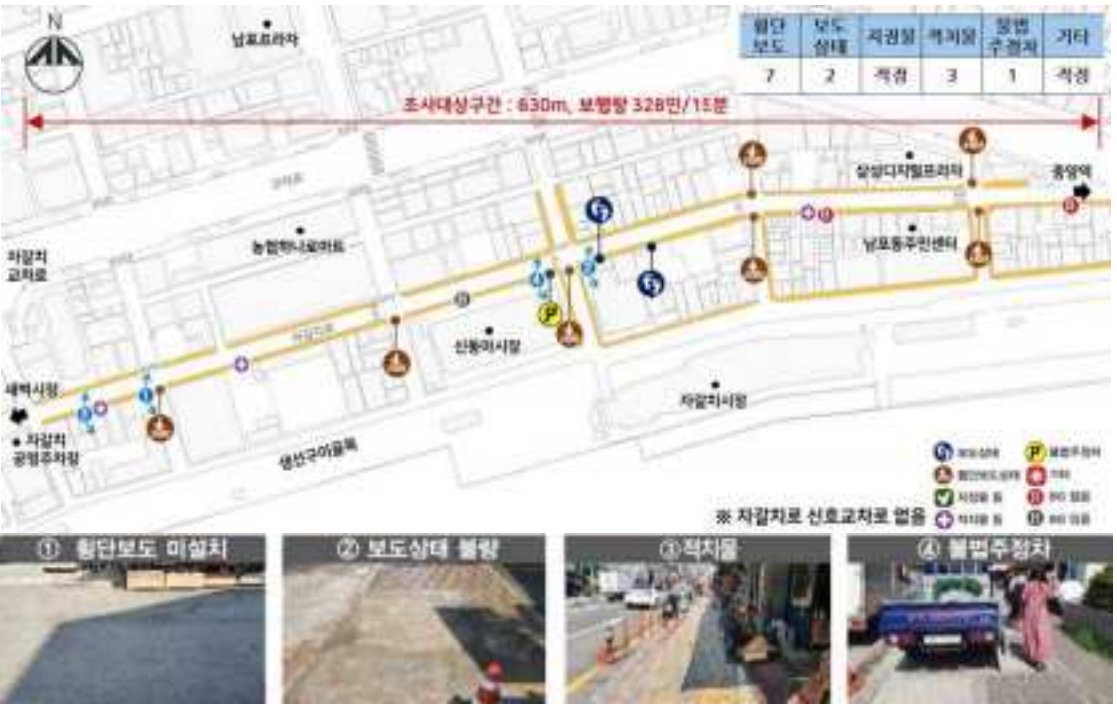
[그림 4-2] 자갈치로 현황도

- 종합지표 결과 이동성은 3.79점, 안전성은 4.00점, 쾌적성은 2.78점으로 나타나며, 종합 평점은 3.74점으로 나타남
- 보행교통 개선지표 분야 중 쾌적성 부분에서 가장 낮은 수치가 나타났으며, 특히 보행 환경의 쾌적성 만족도가 낮은 것으로 조사됨

- ① 중점개선지표 : 이동성
- ② 개선방안
  - 보도 및 횡단보도 미설치 등 보행단절구간과 적치물로 인해 보행환경이 매우 불량함에 따라 종합적인 보행환경개선을 위해 보행환경개선지구 지정
  - 일방통행지역의 바닥재포장 및 적치물 정비하고, 횡단보도 및 보도 설치를 통해 이동성 및 쾌적성 향상
  - 대각선 횡단보도 추가 설치로 적정녹색시간 확보
  - 보도가 단절된 구간은 고원식 횡단보도 설치하여 보행연속성 유지

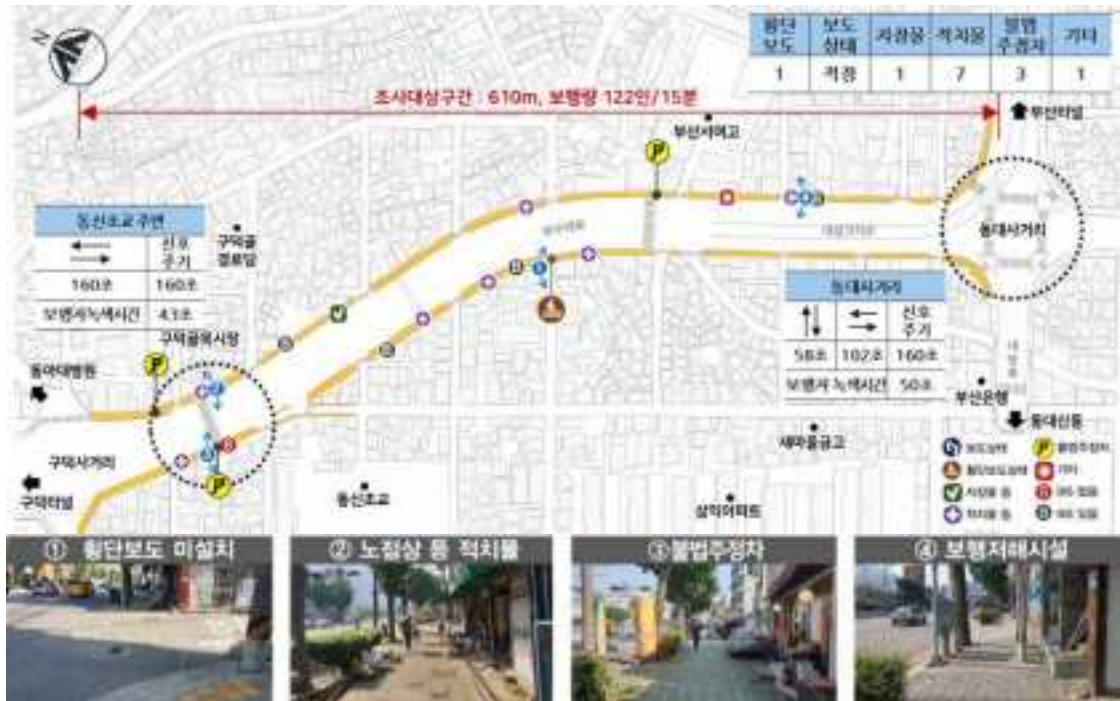
[그림 4-3] 보수대로 현황도

- 종합지표 결과 이동성은 4.49점, 안전성은 3.54점, 쾌적성은 3.14점으로 나타나며, 종합 평점은 3.71점으로 나타남
- 보행교통 개선지표 분야 중 쾌적성 부분에서 가장 낮은 수치가 나타났으며, 특히 보행 환경의 쾌적성 만족도가 낮은 것으로 조사됨

- ① 중점개선표지 : 안정성 및 쾌적성
- ② 개선방안
  - 어린이 보호구역 주변으로 무단횡단방지 횡스 및 노란발자국 설치
  - 불법주정차 예방을 위한 다목적 CCTV 설치
  - 동대사거리 대각선헤단보도 설치 및 서여고 주변지역 스마트 횡단보도 설치
  - 대중교통이용자 편의를 위해 버스정보시스템 설치

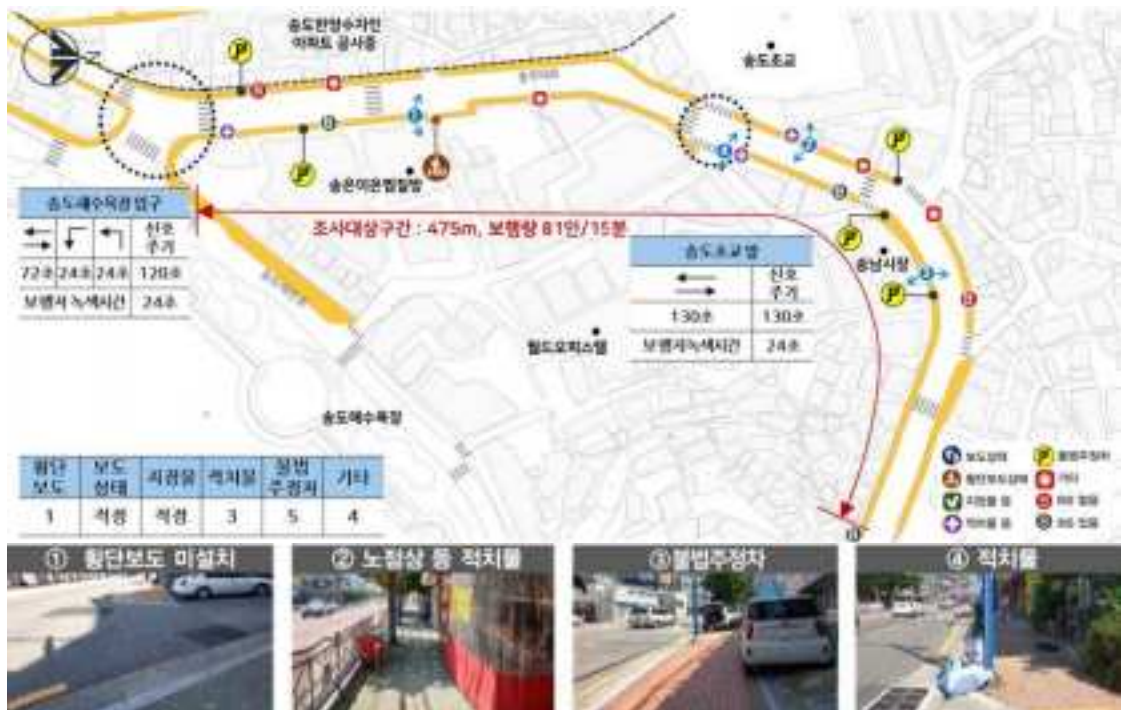
[그림 4-4] 충무대로 현황도

- 종합지표 결과 이동성은 4.49점, 안전성은 4.71점, 쾌적성은 2.90점으로 나타나며, 종합 평점은 4.35점으로 나타남
- 보행교통 개선지표 분야 중 쾌적성 부분에서 가장 낮은 수치가 나타났으며, 특히 보행 환경의 쾌적성 만족도가 낮은 것으로 조사됨

- ① 중점개선지표 : 안정성
- ② 개선방안
  - 어린이 보호구역 주변 무단횡단방지 횡스 및 과속방지턱, LED 바닥신호등 등 어린이 안전을 위한 가로시설물 설치
  - 쓰레기 무단투기 및 불법주정차 방지를 위한 다목적 CCTV 설치
  - 송도해수욕장 입구 보행안내표지판 및 대중교통정보시스템을 설치하여 쾌적성 향상

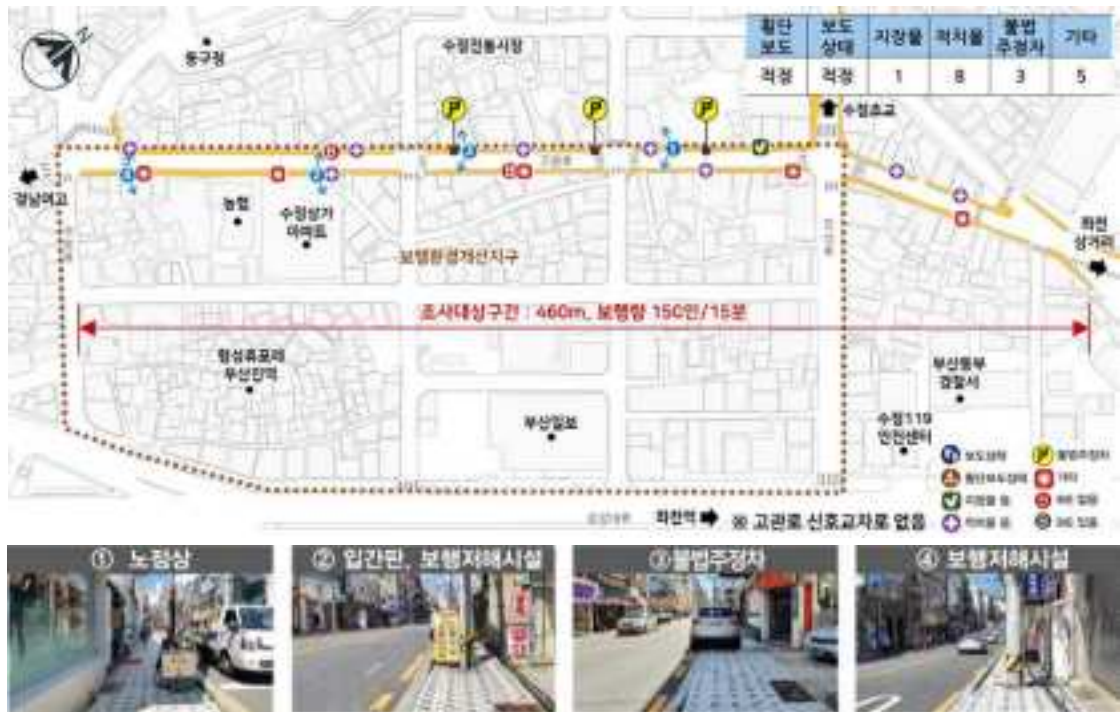
[그림 4-5] 고관로 현황도

- 종합지표 결과 이동성은 5.00점, 안전성은 4.73점, 쾌적성은 2.55점으로 나타나며, 종합 평점은 4.43점으로 나타남
- 보행교통 개선지표 분야 중 쾌적성 부분에서 가장 낮은 수치가 나타났으며, 특히 보행 환경의 쾌적성 만족도가 낮은 것으로 조사됨

- ① 중점개선지표 : 쾌적성
- ② 개선방안
  - 전봇대, 입간판, 노점상 정비를 통해 유효보도 폭원 확보 및 보행쾌적성 향상
  - 대중교통 편의를 위한 버스정보시스템 설치
  - 노점상 및 불법주정차 단속을 위한 다목적 CCTV 설치
  - 차량 과속방지를 위한 노면요철 포장 및 과속방지턱 설치

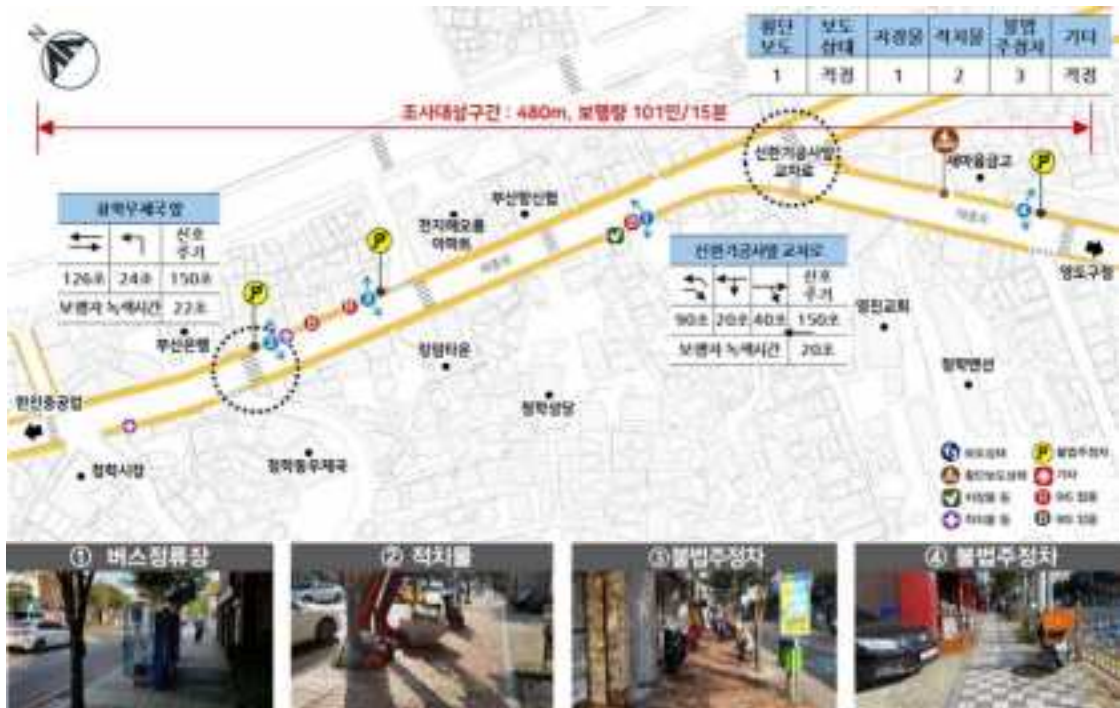
[그림 4-7] 태종로 현황도

- 종합지표 결과 이동성은 4.23점, 안전성은 3.40점, 쾌적성은 2.81점으로 나타나며, 종합 평점은 3.51점으로 나타남
- 보행교통 개선지표 분야 중 쾌적성 부분에서 가장 낮게 나타났으며, 특히 보도 노면상태 및 보행환경의 쾌적성 만족도가 낮은 것으로 조사됨

- ① 중점개선지표 : 안전성
- ② 개선방안
  - 고령자 및 어린이 안전을 위해 어린이 보호구역 노면표시 및 방호울타리, 다목적 CCTV 등 교통안전시설물 설치
  - 가로수 보호판 정비, LED 바닥신호등 설치로 보행이동성 및 안전성 향상
  - 버스쉘터 개선 및 불법주정차 금지 표시 설치
  - 고령자 편의를 위해 청학시장 주변 횡단보도 장수의자 설치

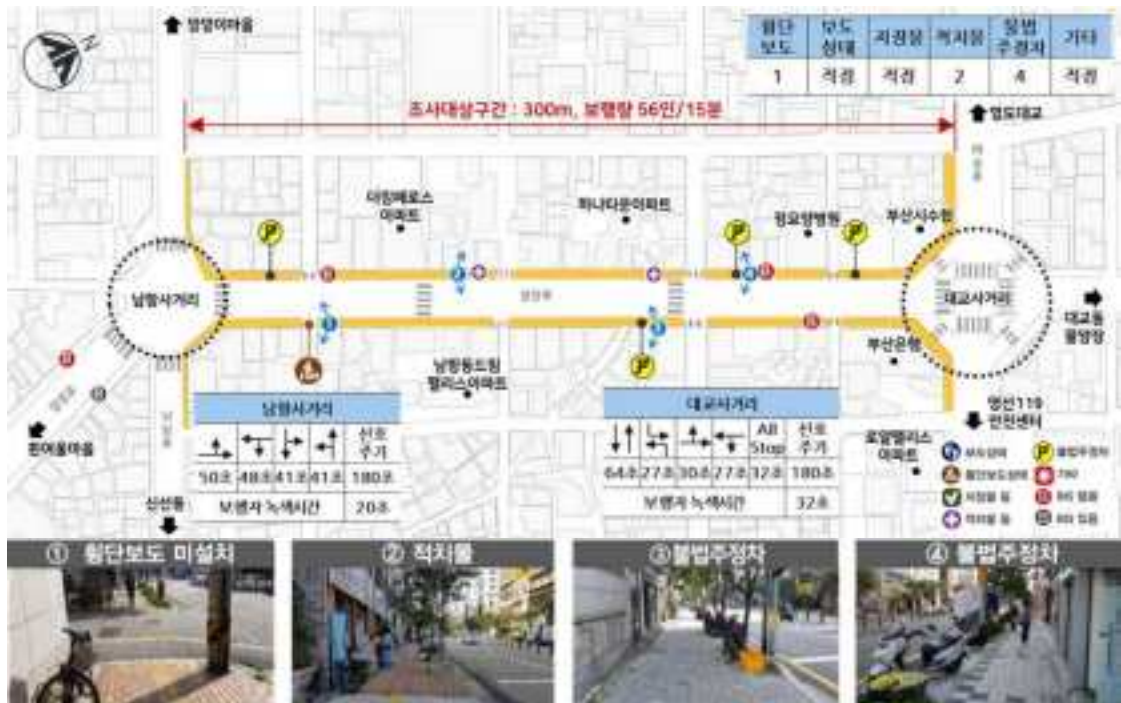
[그림 4-8] 절영로 현황도

- 종합지표 결과 이동성은 3.98점, 안전성은 3.02점, 쾌적성은 3.03점으로 나타나며, 종합 평점은 3.27점으로 나타남
- 보행교통 개선지표 분야 중 안정성 부분에서 가장 낮은 수치가 나타났으며, 특히 적정 보행자 녹색시간 확보비가 낮은 것으로 조사됨

- ① 중점개선표지 : 쾌적성
- ② 개선방안
  - 대중교통 편의를 위한 버스정보시스템, 버스쉘터 및 안내판 설치를 통해 쾌적성 향상
  - 노점상 및 불법주정차 단속을 위한 다목적 CCTV 설치
  - 횡단보도 설치 등의 정비로 보행동선 연결성을 확보함으로써 이동성 향상
  - 더킹페로스아파트 주변 횡단보도에 보행중 휴대기기 이동자 방지를 위해 LED 바닥 신호등 설치로 보행안전성 향상

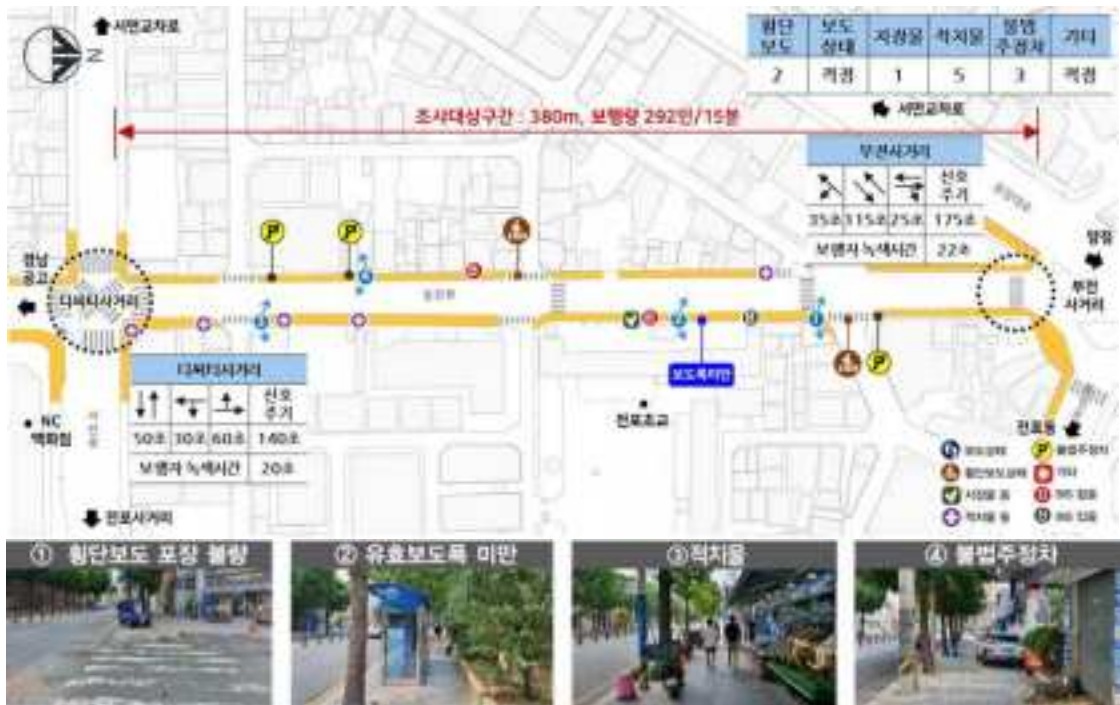
[그림 4-9] 동천로 현황도

- 종합지표 결과 이동성은 4.23점, 안전성은 3.54점, 쾌적성은 2.67점으로 나타나며, 종합 평점은 3.57점으로 나타남
- 보행교통 개선지표 분야 중 쾌적성 부분에서 가장 낮은 수치가 나타났으며, 세부지표 중에서는 횡단대기 시간이 가장 낮은 것으로 조사됨

- ① 중점개선지표 : 안전성
- ② 개선방안
  - 동천로와 전포초등학교 주변 통학로를 포함하여 개선계획 수립
  - 전포초등학교 주변 버스쉘터 개선으로 유효 보도폭원 확보, 디씨티사거리 스마트 횡단 보도 및 보행자 녹색시간 확보를 통한 안전성 개선
  - 이면도로 교차로에 고원식 횡단보도 및 교차로알리미, 다목적 CCTV 설치 등 어린이 보호구역 정비 및 주변도로 바닥 정비를 통해 쾌적성 향상

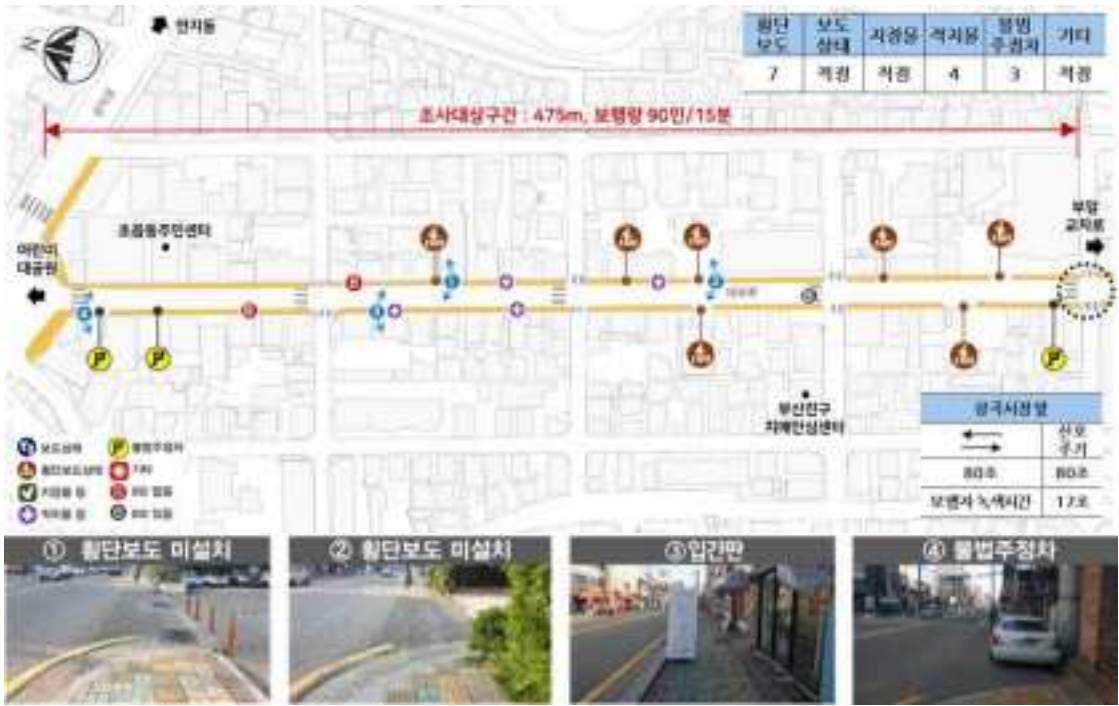
[그림 4-10] 새싹로 현황도

- 종합지표 결과 이동성은 4.10점, 안전성은 3.54점, 쾌적성은 2.82점으로 나타나며, 종합 평점은 3.56점으로 나타남
- 보행교통 개선지표 분야 중 쾌적성 부분에서 가장 낮은 수치가 나타났으며, 특히 보행 환경의 쾌적성 만족도가 낮은 것으로 조사됨

- ① 중점개선지표 : 이동성
- ② 개선방안
  - 건축물 진출입구 보도설치를 통한 연결성을 확보하고, 기존 10.0m의 차도를 축소하여 유효보도폭원 확보
    - 차도 1.0m를 축소하여 양측으로 2.5m의 보도 확보
  - 불법주정차 방지를 위해 보도연석에 주정차 금지 표시 및 다목적 CCTV 설치
  - 대중교통 편의를 위한 버스정보시스템 및 안내표지판 설치하여 쾌적성 향상

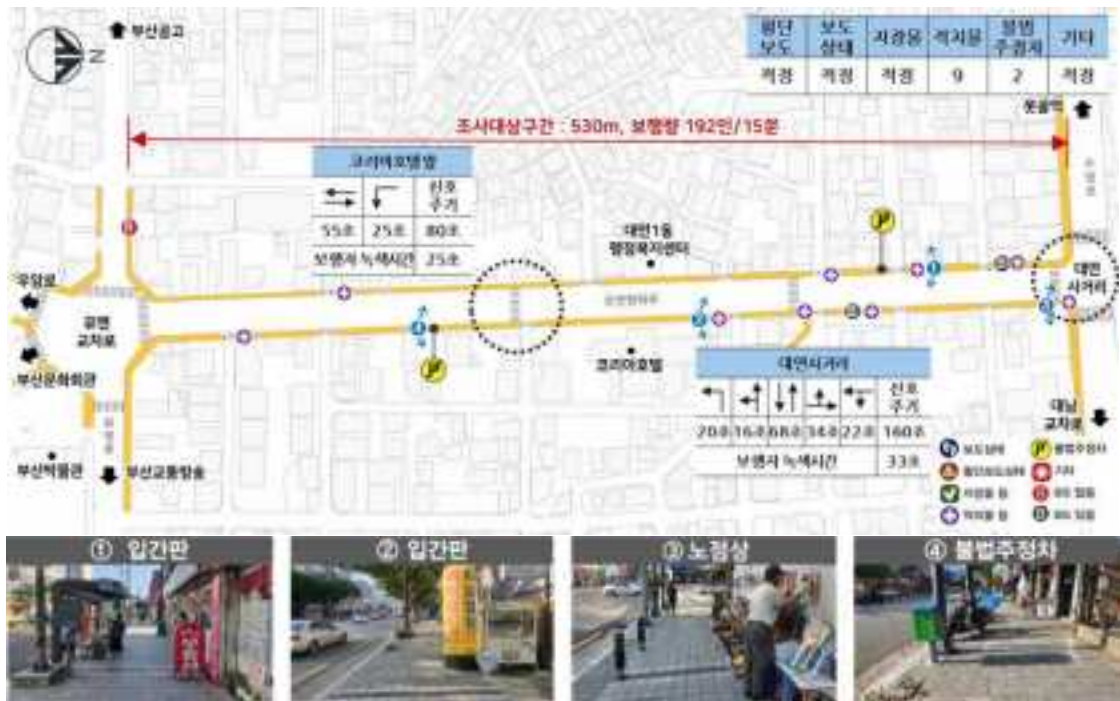
[그림 4-13] 유엔평화로 현황도

- 종합지표 결과 이동성은 4.49점, 안전성은 4.85점, 쾌적성은 2.80점으로 나타나며, 종합 평점은 4.42점으로 나타남
- 보행교통 개선지표 분야 중 쾌적성 부분에서 가장 낮은 수치가 나타났으며, 특히 보도 관리상태에 대한 만족도가 낮은 것으로 조사됨

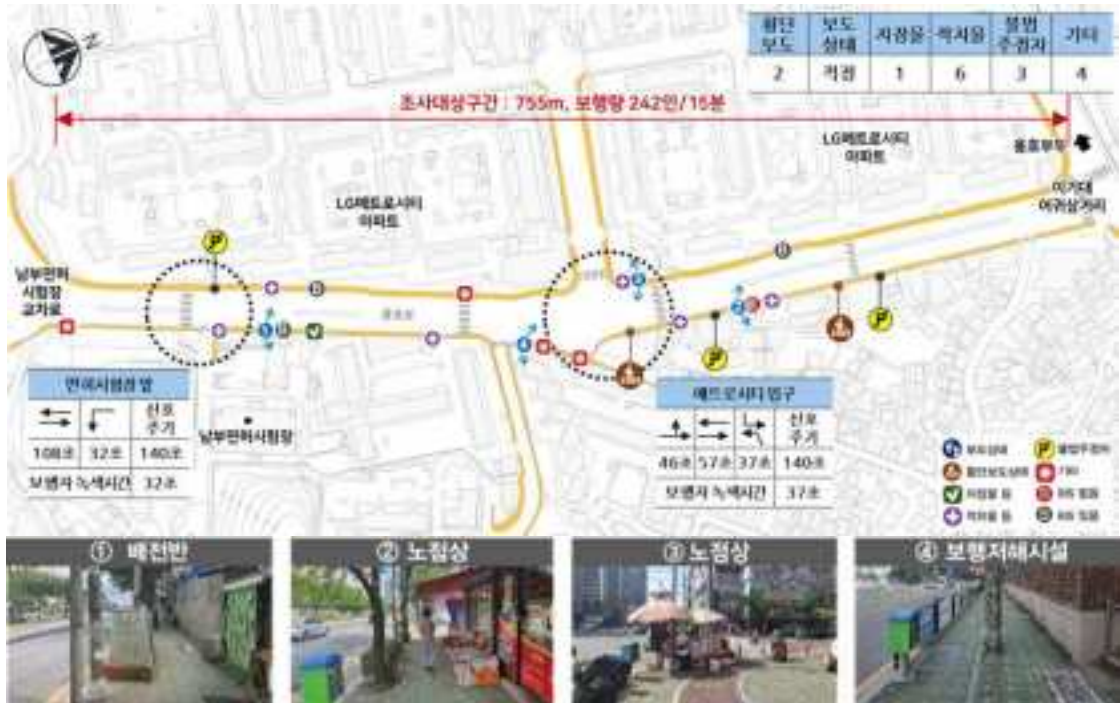
[그림 4-14] 용호로 현황도

- 종합지표 결과 이동성은 4.49점, 안전성은 4.40점, 쾌적성은 3.18점으로 나타나며, 종합 평점은 4.22점으로 나타남
- 보행교통 개선지표는 전반적으로 양호한 것으로 나타났으나, 보도 노면상태 등 쾌적성 부문이 낮은 것으로 조사됨

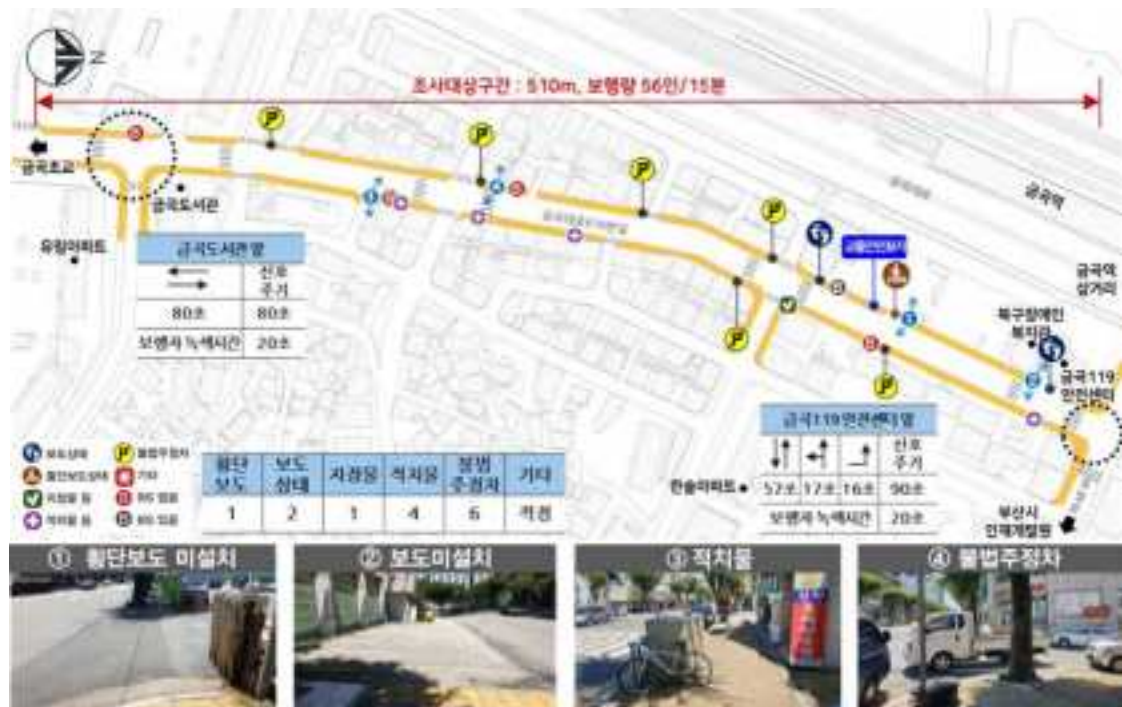
[그림 4-16] 금곡대로616번길 현황도

- 종합지표 결과 이동성은 4.74점, 안전성은 3.85점, 쾌적성은 2.79점으로 나타나며, 종합 평점은 3.90점으로 나타남
- 보행교통 개선지표 분야 중 쾌적성 부분에서 가장 낮은 수치가 나타났으며, 특히 보도 노면상태 수준이 낮은 것으로 조사됨

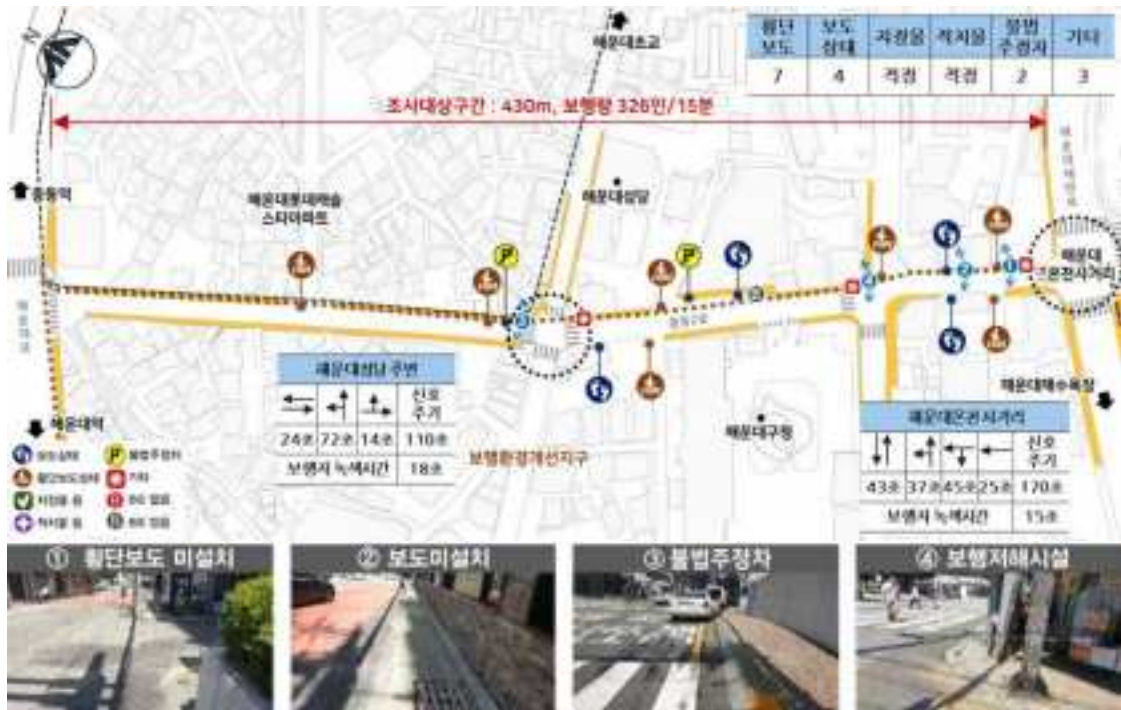
[그림 4-17] 중동2로 현황도

- 종합지표 결과 이동성은 3.33점, 안전성은 3.08점, 쾌적성은 2.86점으로 나타나며, 종합 평점은 3.11점으로 나타남
- 보행교통 개선지표 분야 중 쾌적성 부분에서 가장 낮은 수치가 나타났으며, 세부 지표는 횡단대기 시간, 적정 보행자 녹색시간 확보비가 낮은 것으로 조사됨

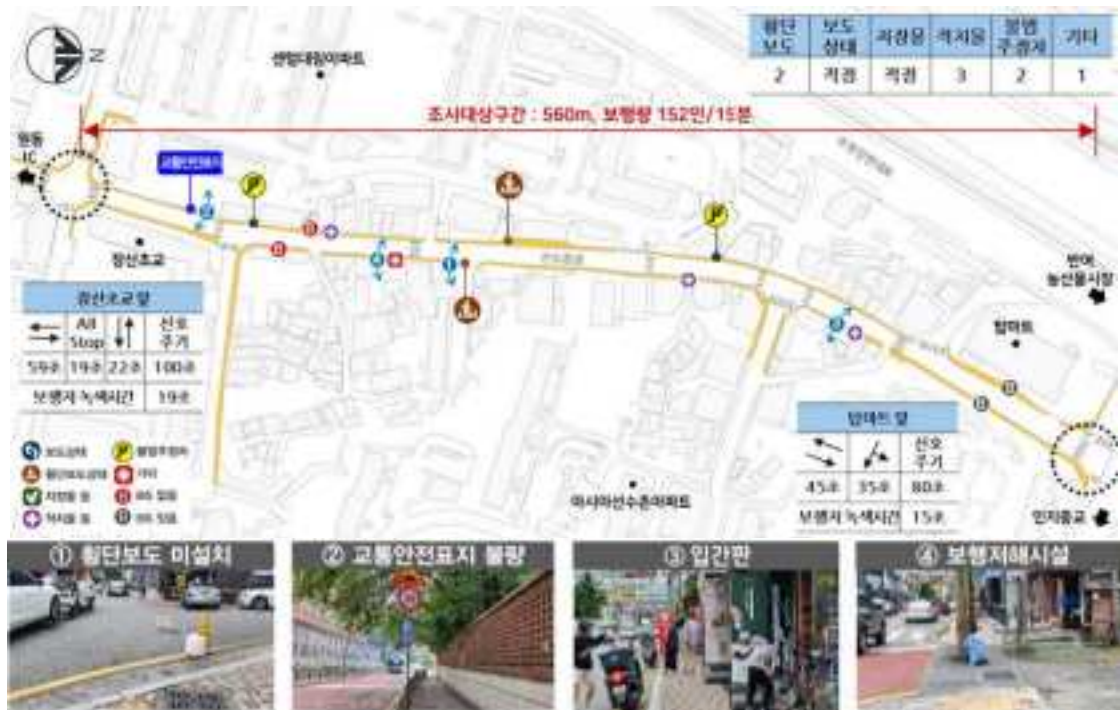
[그림 4-18] 선수촌로 현황도

- 종합지표 결과 이동성은 3.84점, 안전성은 3.79점, 쾌적성은 2.84점으로 나타나며, 종합 평점은 3.64점으로 나타남
- 보행교통 개선지표 분야 중 쾌적성 부분에서 가장 낮은 수치가 나타났으며, 특히 보행 환경의 쾌적성 만족도가 낮은 것으로 조사됨

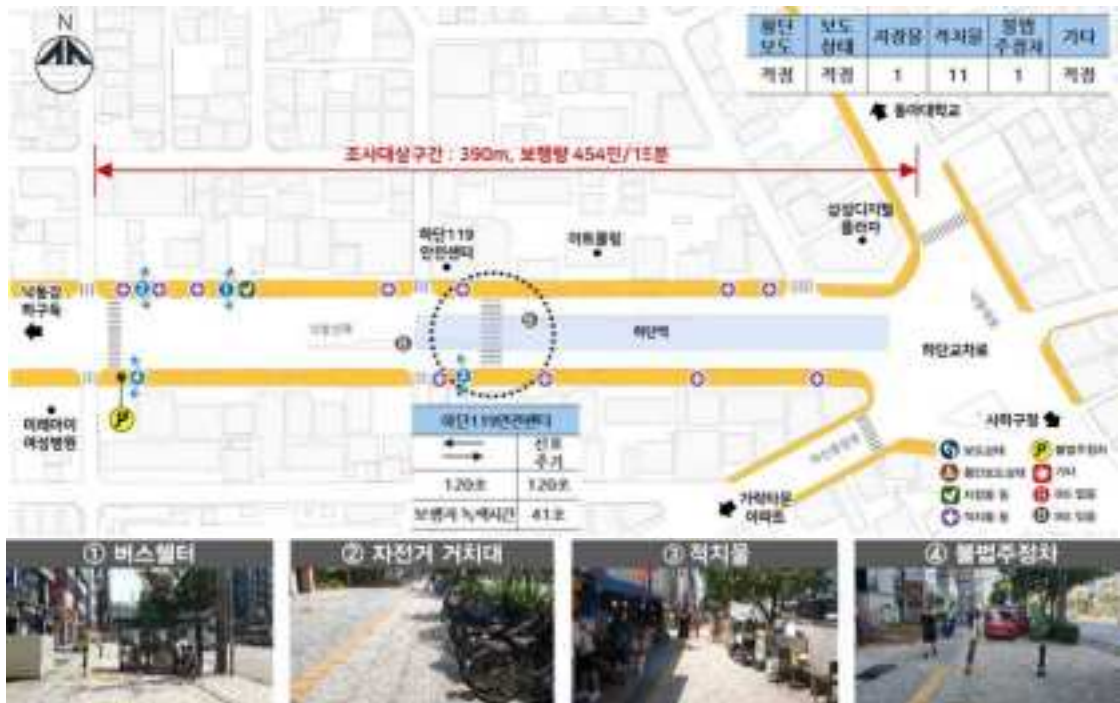
[그림 4-19] 낙동남로 현황도

- 종합지표 결과 이동성은 5.00점, 안전성은 4.85점, 쾌적성은 3.26점으로 나타나며, 종합 평점은 4.62점으로 나타남
- 보행교통 개선지표는 전반적으로 높게 나타나고 있으며, 세부적으로는 보도 노면상태 수준, 보도 관리상태 수준, 보행환경의 쾌적성에 대한 만족도가 낮은 것으로 조사됨

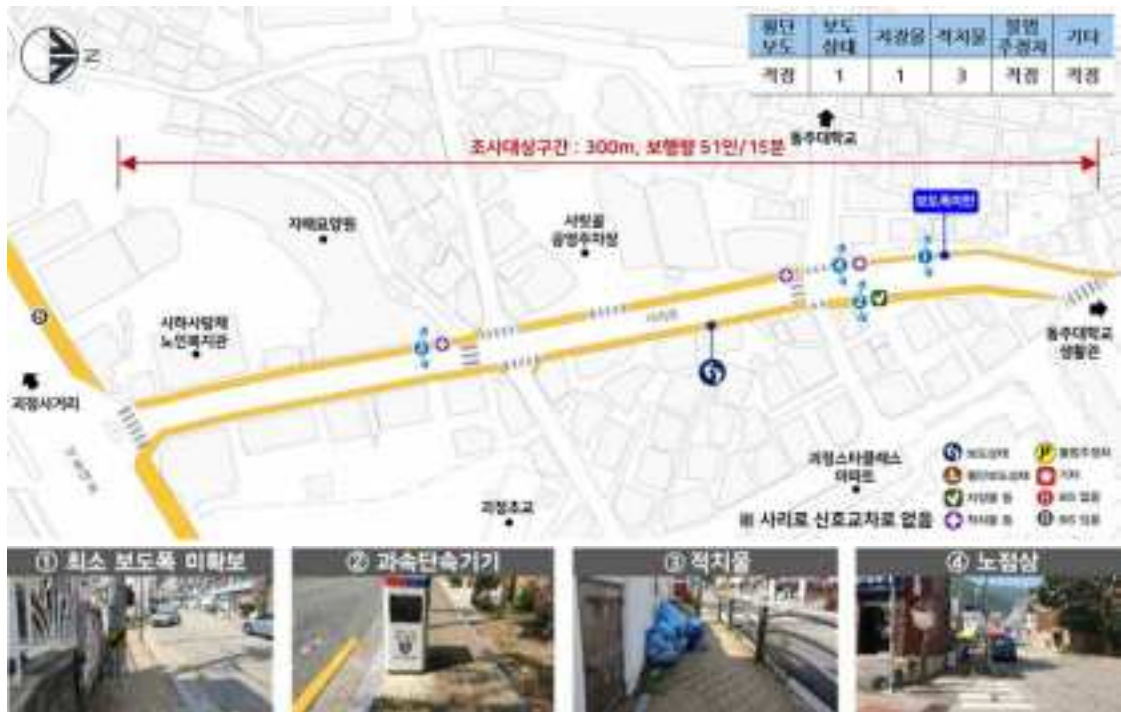
[그림 4-20] 사리로 현황도

- 종합지표 결과 이동성은 5.00점, 안전성은 4.00점, 쾌적성은 1.95점으로 나타나며, 종합 평점은 3.92점으로 나타남
- 보행교통 개선지표 분야 중 쾌적성 부분에서 가장 낮은 수치가 나타났으며, 특히 보도 노면상태 수준이 낮은 것으로 조사됨

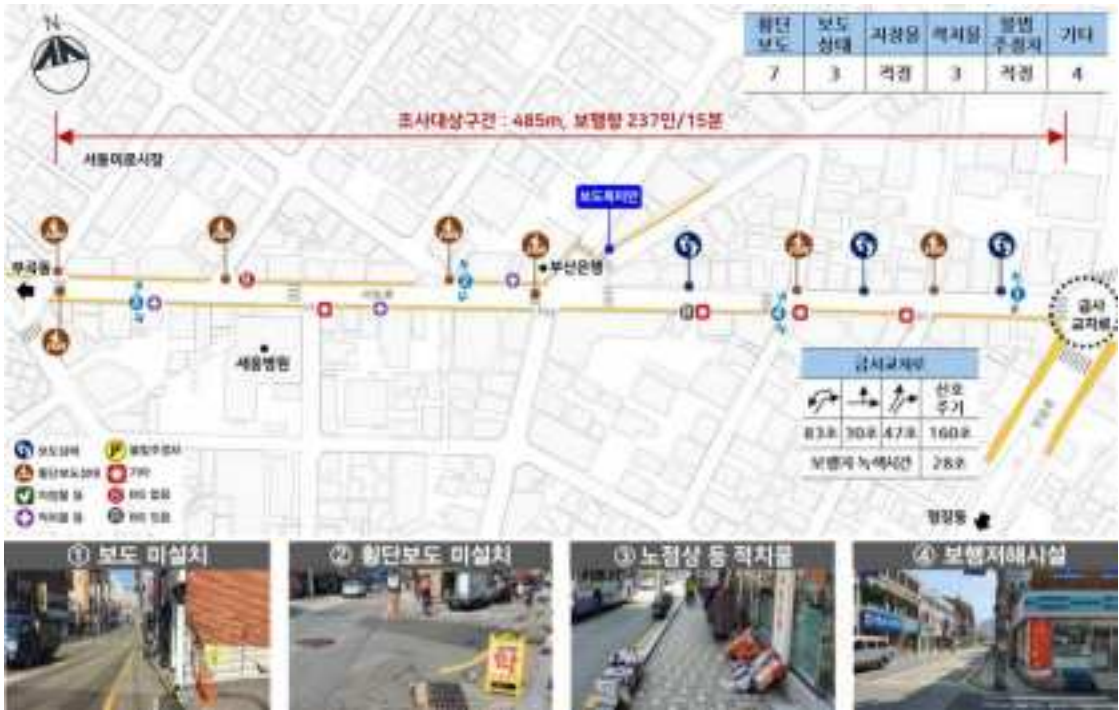
[그림 4-21] 서동로 현황도

- 종합지표 결과 이동성은 2.94점, 안전성은 2.42점, 쾌적성은 2.28점으로 나타나며, 종합 평점은 2.53점으로 나타남
- 이동성, 안전성, 쾌적성 등 모든 지표가 매우 낮게 나타나며, 특히 보도설치율, 유효보도 폭의 평점이 낮은 것으로 조사됨

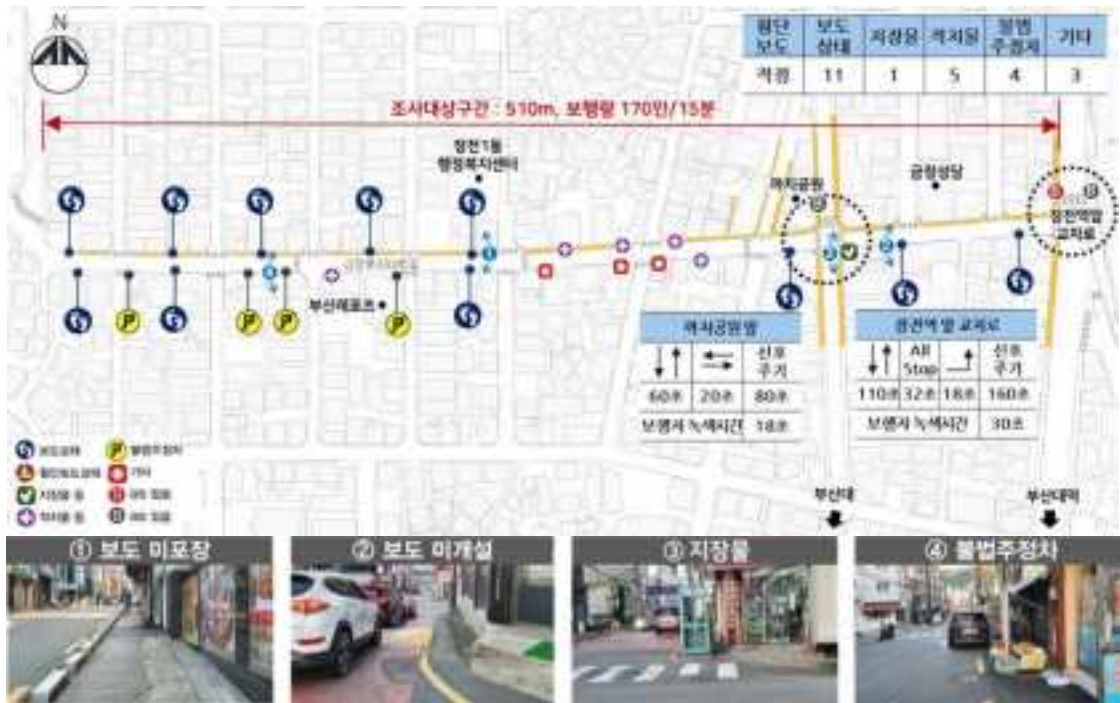
[그림 4-22] 금강로335번길 현황도

- 종합지표 결과 이동성은 2.68점, 안전성은 2.73점, 쾌적성은 2.39점으로 나타나며, 종합 평점은 2.66점으로 나타남
- 보행교통 개선지표는 모든 분야가 낮게 나타나고 있으며, 특히 보도설치율, 유효보도 폭의 평점이 낮은 것으로 조사됨

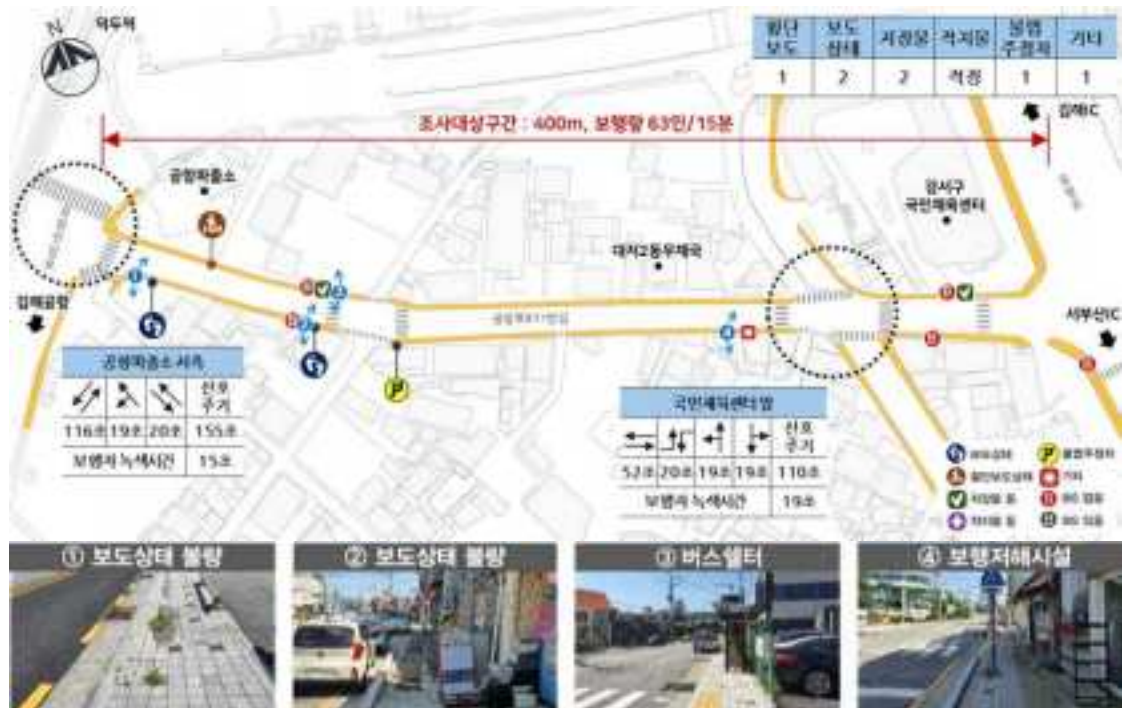
[그림 4-23] 공항로811번길 현황도

- 종합지표 결과 이동성은 4.23점, 안전성은 2.17점, 쾌적성은 3.10점으로 나타나며, 종합 평점은 2.85점으로 나타남
- 보행교통 개선지표 분야 중 안전성 부분에서 가장 낮은 수치가 나타났으며, 특히 적정 보행자 녹색시간 확보비가 낮은 것으로 조사됨

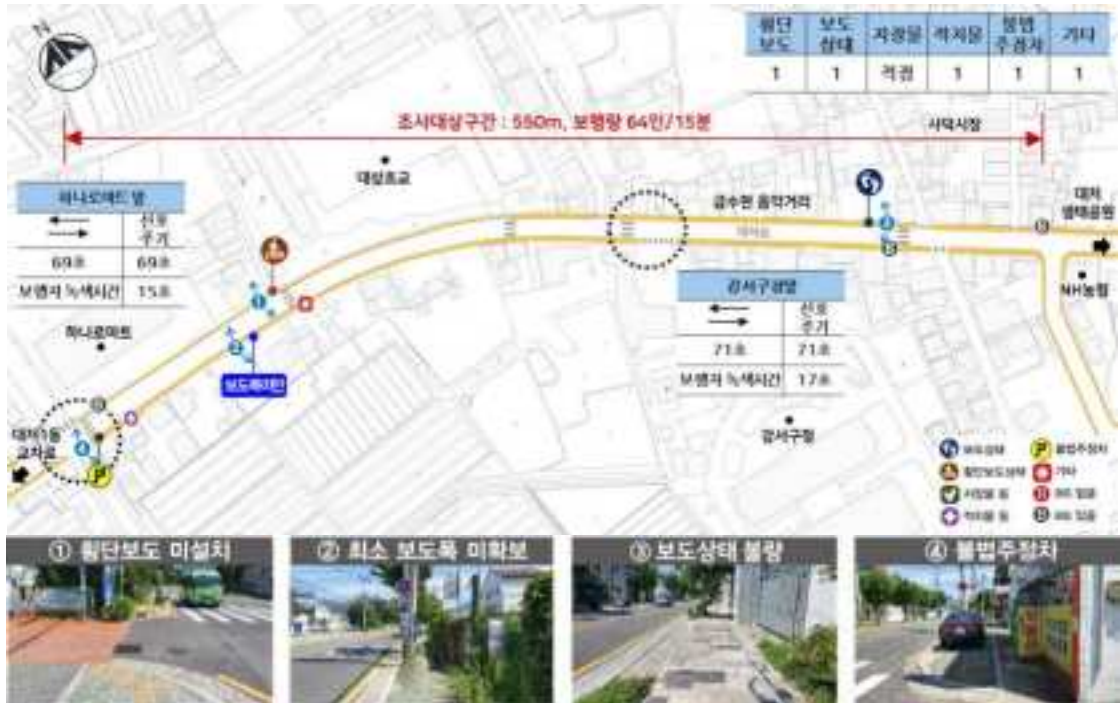
[그림 4-24] 대저로 현황도

- 종합지표 결과 이동성은 4.74점, 안전성은 3.33점, 쾌적성은 3.18점으로 나타나며, 종합 평점은 3.66점으로 나타남
- 보행교통 개선지표 분야 중 쾌적성 부분에서 가장 낮게 나타났으며, 세부지표 중 보행자 녹색시간 확보비가 가장 낮은 것으로 조사됨

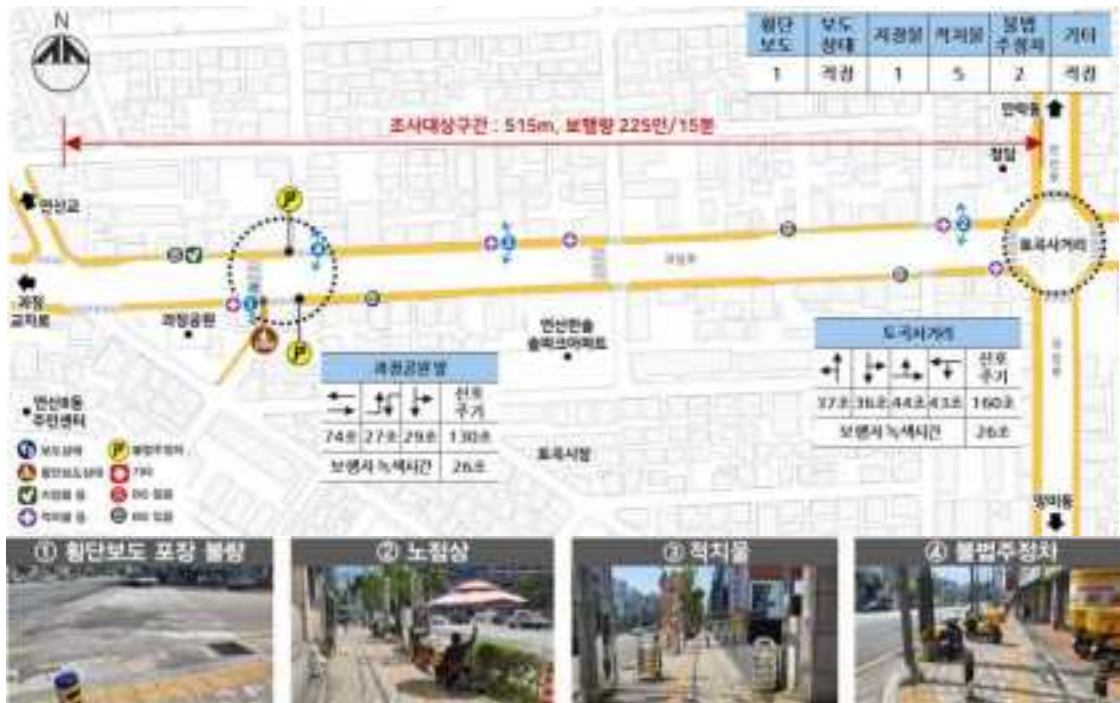
[그림 4-26] 과정로 현황도

- 종합지표 결과 이동성은 4.23점, 안전성은 3.79점, 쾌적성은 2.93점으로 나타나며, 종합 평점은 3.76점으로 나타남
- 보행교통 개선지표 분야 중 쾌적성 부분에서 가장 낮은 수치가 나타났으며, 특히 보도 노면상태 및 관리상태 수준의 만족도가 낮은 것으로 조사됨

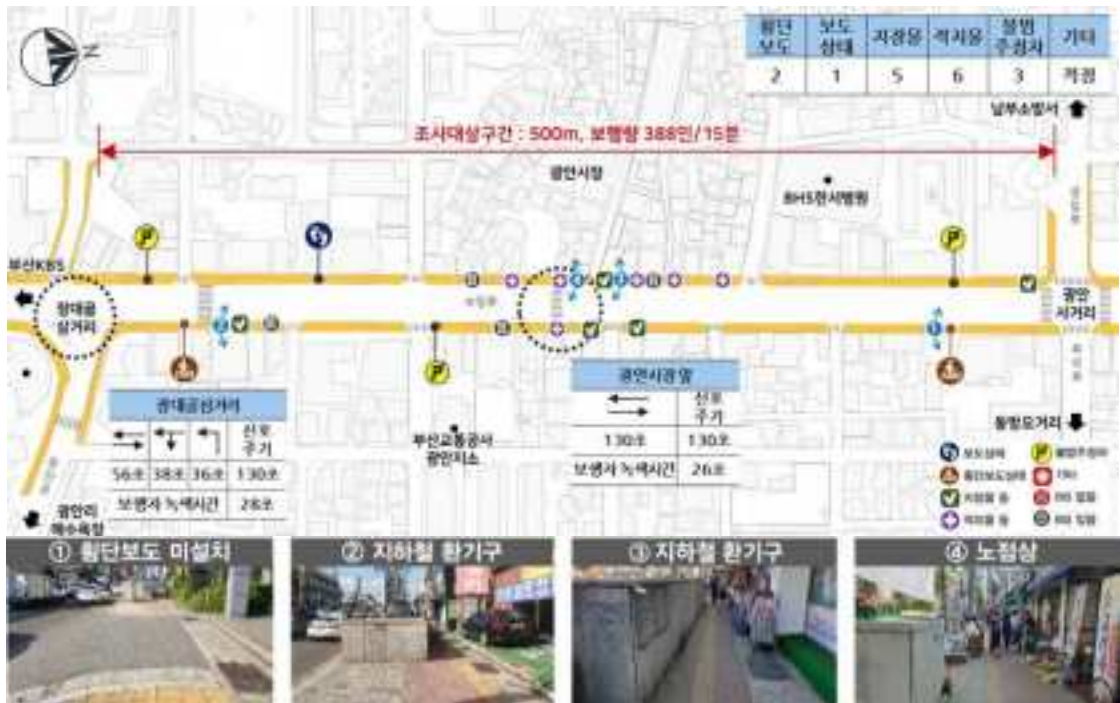
[그림 4-27] 수영로 현황도

- 종합지표 결과 이동성은 4.49점, 안전성은 4.85점, 쾌적성은 3.19점으로 나타나며, 종합 평점은 4.48점으로 나타남
- 보행교통 개선지표는 전반적으로 양호한 실정이나, 세부 지표 중에서 보도 노면상태 및 관리상태 수준 만족도가 낮은 것으로 조사됨

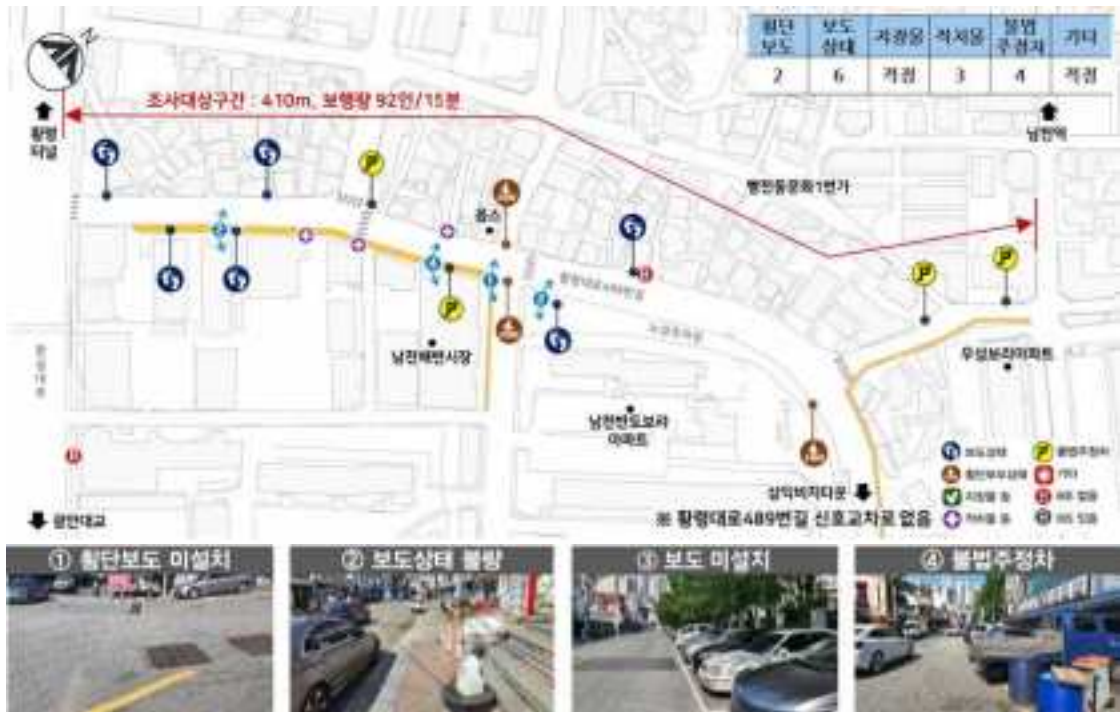
[그림 4-28] 황령대로489번길 현황도

- 종합지표 결과 이동성은 2.58점, 안전성은 0.81점, 쾌적성은 1.80점으로 나타나며, 종합 평점은 1.42점으로 나타남
- 보행교통 개선지표는 모든 분야에서 매우 낮은 것으로 조사되었으며, 특히 유효보도 폭, 보도설치율이 낮은 것으로 조사됨

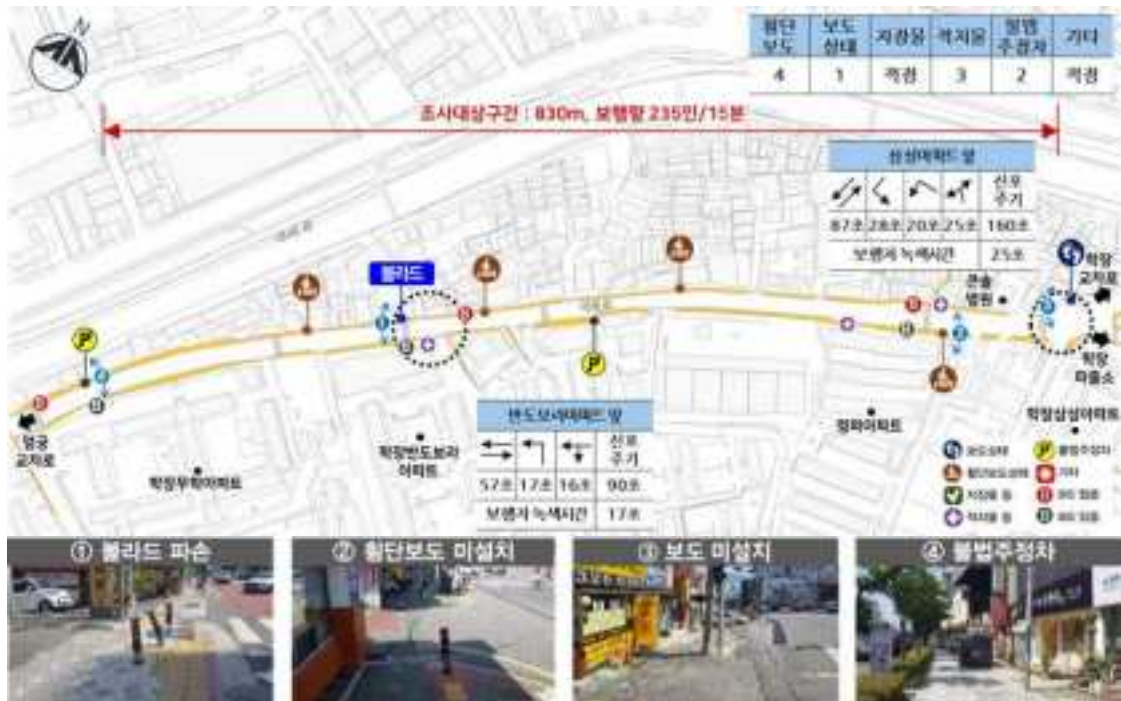
[그림 4-30] 대동로 현황도

- 종합지표 결과 이동성은 4.49점, 안전성은 2.63점, 쾌적성은 2.88점으로 나타나며, 종합 평점은 3.14점으로 나타남
- 보행교통 개선지표 분야 중 안전성 부분에서 가장 낮은 수치가 나타났으며, 특히 적정 보행자 녹색시간 확보비가 낮은 것으로 조사됨
