# 부산광역시 보행교통 개선계획

2021.04

부산광역시  
BUSAN METROPOLITAN CITY

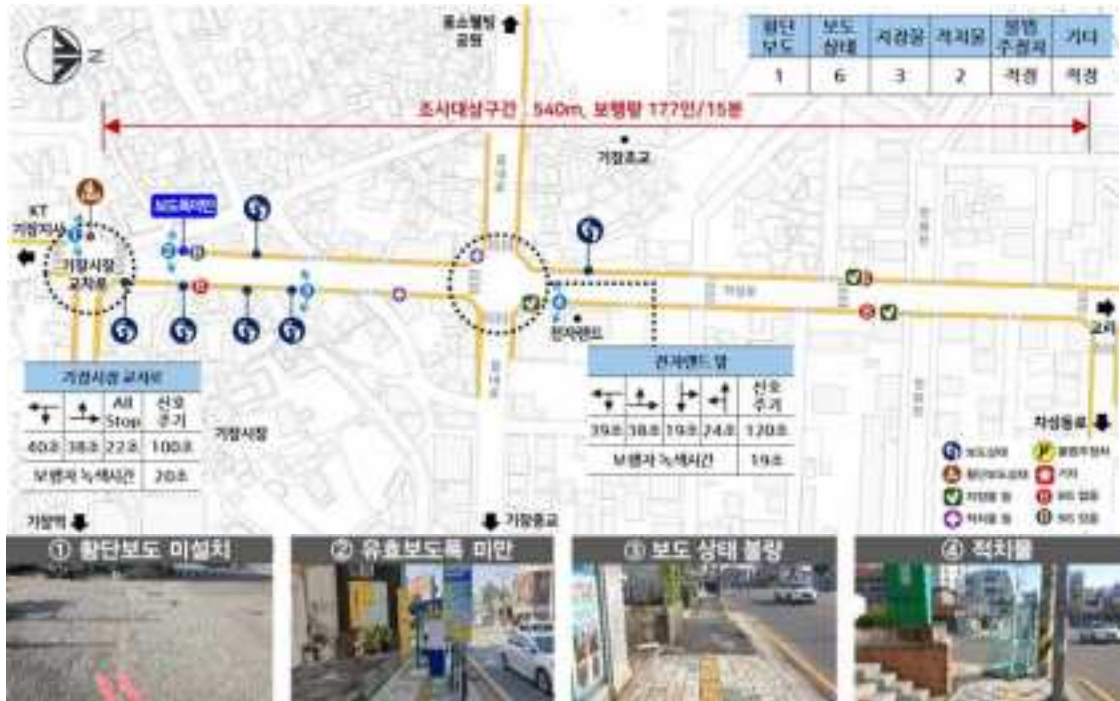
[그림 4-31] 차성로 현황도

- 종합지표 결과 이동성은 4.49점, 안전성은 3.08점, 쾌적성은 3.00점으로 나타나며, 종합 평점은 3.42점으로 나타남
- 보행교통 개선지표 분야 중 쾌적성 부분에서 가장 낮은 수치가 나타났으며, 특히 보도 노면상태 수준이 낮은 것으로 조사됨

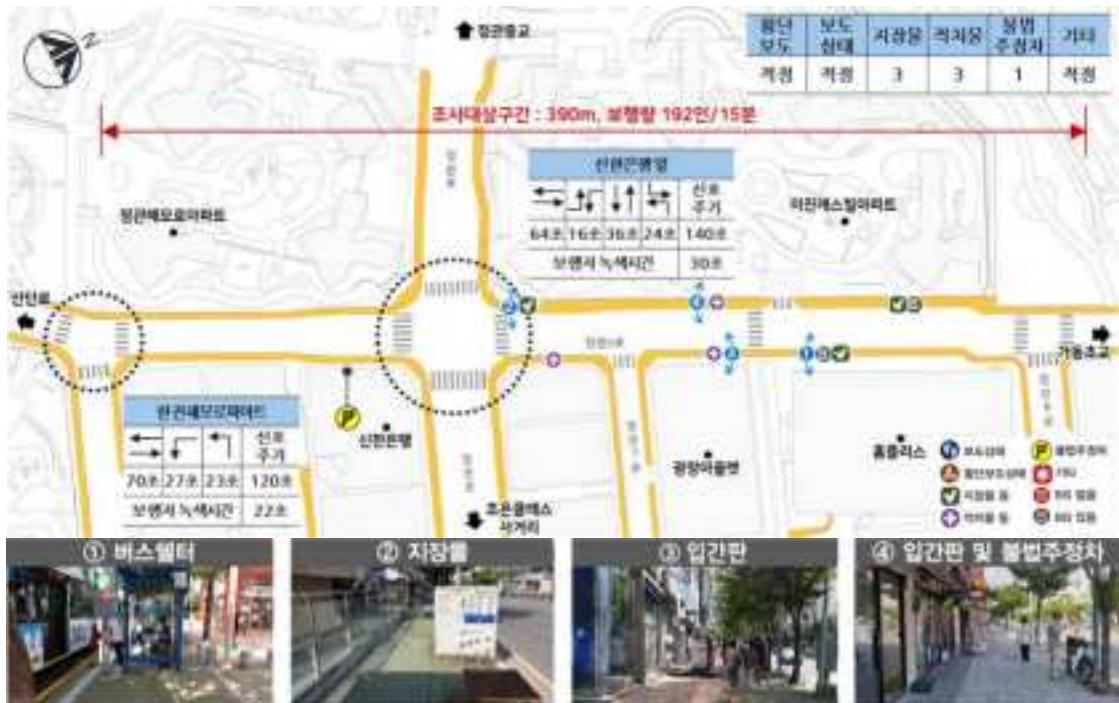
[그림 4-32] 정관5로 현황도

- 종합지표 결과 이동성은 4.49점, 안전성은 4.85점, 쾌적성은 3.75점으로 나타나며, 종합 평점은 4.57점으로 나타남
- 보행교통 개선지표 전반적으로 양호한 수준을 나타내고 있으나, 횡단대기 시간이 상대적으로 낮은 것으로 조사됨

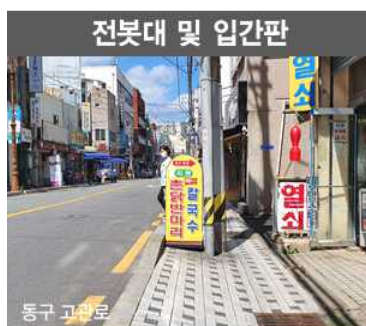
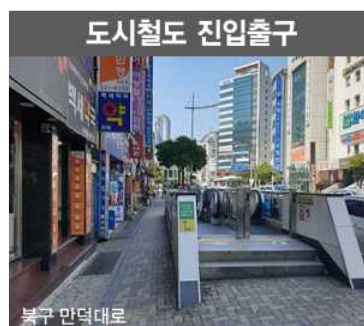
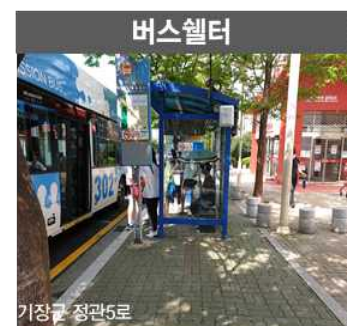
[그림 5-2] 유효보도 폭원 협소구간 현장사진

- 유효보도 폭원을 확보하는 것은 보행교통을 위한 가장 기본적인 사항으로 가로수, 전신주, 지장물 등을 제외한 보행가능 유효 폭원 2.0m 이상 확보 권장
  - 보행권의 중요성을 인식하고 보행권을 확보하기 위해 “도로 - 차도 = 보도” 에서 “도로-보도 = 차도” 라는 발생의 전환 필요
- 다만, 지형상 불가능하거나 기존도로의 증·개설시 및 주변 지형여건, 지장물 등으로 보도 유효폭 2.0m를 확보할 수 없는 경우에는 1.5m까지 보도 유효폭원 완화를 통해 보행자의 이동성 향상
  - 1.5m 보도폭 확보가 어려운 경우 교통약자의 휠체어 교행을 위해 50m마다 1.5m×1.5m 이상의 교행구역 설치
- 가로시설물은 가능한 최소화하여 설치하고, 가로수 등 식수대에 일렬로 배치하거나 보행을 방해하는 시설물의 이설 및 지중화를 통해 유효보도폭 확보
  - 보행 동선에 방해되는 가로시설물은 일렬로 배치하여 유도보도폭 확보
  - 공중전화부스 등 효용 가치가 떨어진 시설물을 제거하여 가로시설물 최소화
  - 유효보도폭이 확보되지 않은 경우, 가로수 설치를 지양하고 인접 건물, 옹벽 등의 입면을 녹화하는 방안을 강구하여야 함
  - 돌출된 환기구 및 버스쉘터는 디자인 개선을 통해 유효보도폭원 확보
  - 보도폭 3.0m 미만의 경우 무분별한 가로수 식재 및 불필요한 가로시설물 설치 지양하며, 필요한 가로시설물의 경우 가능한 통합 설치 운영
- 차로를 줄이고 보도는 넓히는 도로다이어트, 일방통행이 가능한 지역은 일방통행제를 시행하여 보행공간 확보

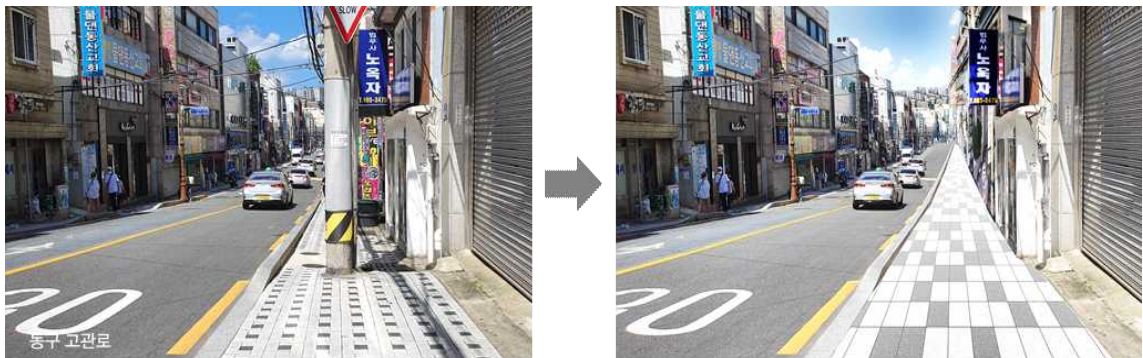
[그림 5-4] 보행동선의 전신주 철거 예시

- 보도내에 설치된 전신주, 가로수는 유효보도 폭원을 잠식하는 가장 대표적인 시설물임
- 보행동선상 전신주로 인해 유효보도폭 미확보 구간 전신주 이전 설치 및 철거하며, 보도구간이 넓은 구간은 전선지중화 사업을 통해 보도폭원 확보
- 가로수의 1열식재로 유효보도 폭이 협소한 경우에는 가로수 철거, 2열식재로 인해 보도폭이 협소한 경우는 1열식재를 통한 보도폭원 확보

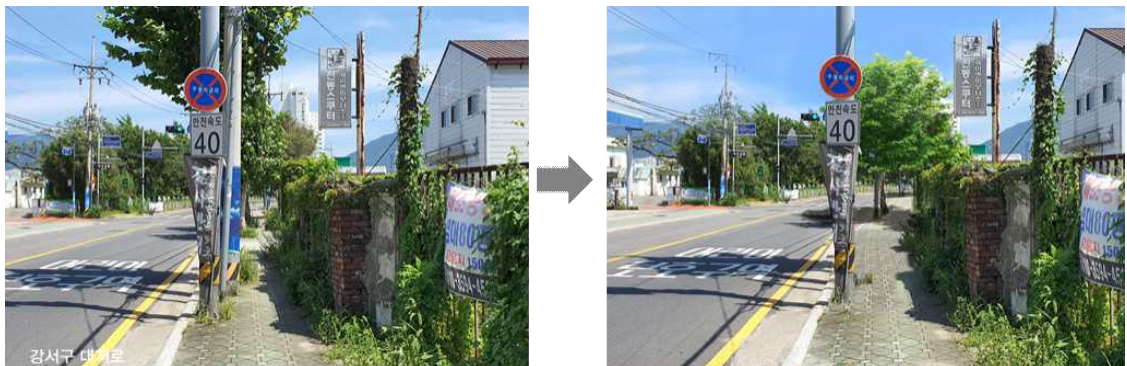
[그림 5-5] 가로시설물 통합 예시

- 보도에는 전신주, 가로등, 신호등, 분전반 등 다양한 가로시설물이 설치되어 있어 보도 폭원이 좁아 보행이동에 불편함을 주고 있으며, 미관상으로도 좋지 않음
- 교통시설물, 가로등, 가로수, 소화전, 분전함 등 중복 및 유사한 기능을 하는 가로시설물은 관리기관 협의 이후 통합하여 운영
  - 교통신호등, 교통표지판 등 가로시설물 신규설치시 통합지주 설치, 운영 권장
- 공중전화부스 등 이용률이 저조하거나 기능이 상실된 시설물은 철거

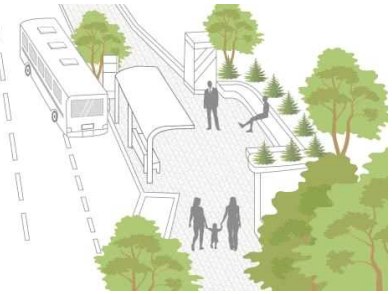
[그림 5-6] 이상적인 버스쉼터 설치 형태

- 과거에 설치된 버스 쉼터는 방수, 방풍 등의 기능을 갖도록 Box형태로 설치되어 있어 보행자 이동에 장애요소로 됨에 따라 버스쉼터 개선 필요
- 보도폭원이 넓은 지역은 경우 Box, 一자형 등 다양한 디자인으로 설치가 가능하나 통행에 지장을 주지 않도록 충분한 여유 공간의 확보 필요
  - 버스쉼터를 제외한 유효보도폭원 2.0m 확보 권장
- 유효보도폭이 협소한 지역은 一자형 디자인으로 개선 하여 유효보도폭원 확보

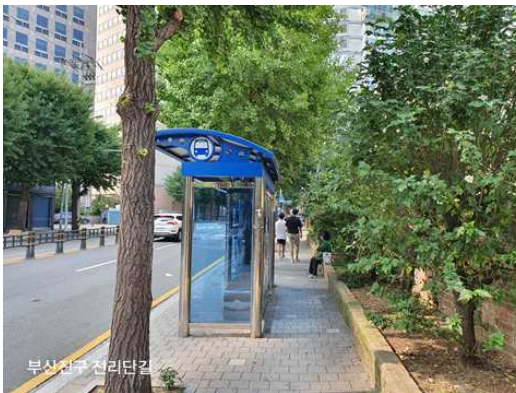
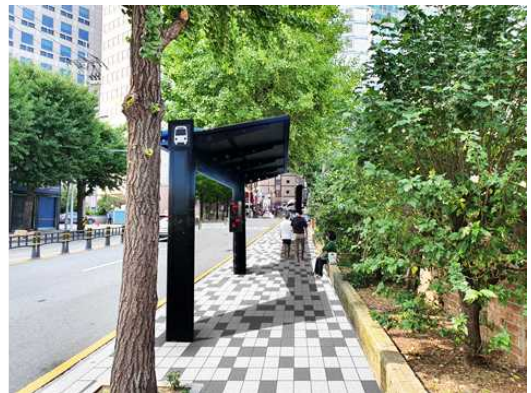
[그림 5-7] 버스쉼터 디자인 개선 예시

- 버스정류장과 이격되어 설치된 버스쉼터는 버스정류장 인근으로 이전설치

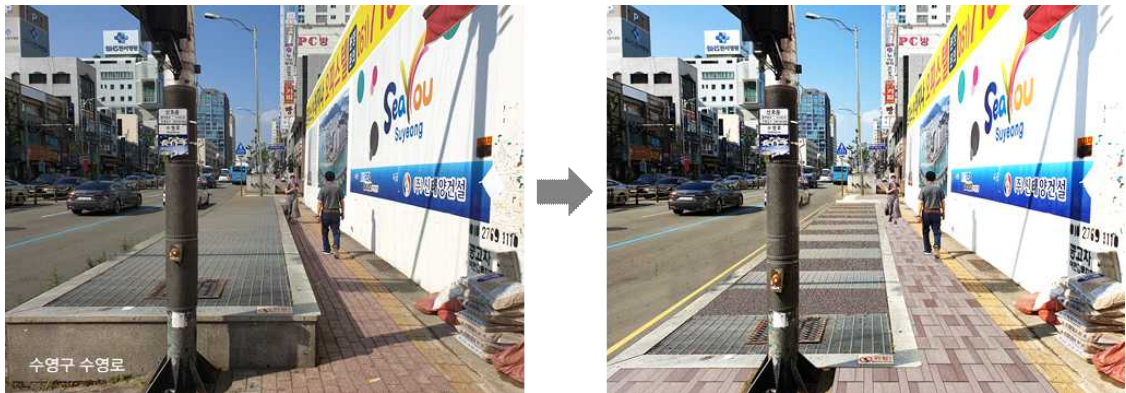
[그림 5-8] 돌출된 도시철도 환기구 개선 예시

- 도시철도가 입지하고 있는 지역은 도시철도 환기구로 인해 유효보도 폭원이 좁은 구간이 다수 있어 보행이동 및 안전성을 저해하고 있음
- 서면교차로, 연산교차로, 하단교차로, 덕천교차로 등 간선도로 주변은 넓은 보도로 인해 보도폭원을 확보하고 있으나, 남포동, 수영, 동래 등 대부분의 지역은 도시철도 환기구로 인해 유효보도 폭이 좁은 실정임
- 도시철도 환기구로 인해 유효보도 폭원 좁은 지역을 지면형 환기구로 개선을 통해 보행이동성 확보
- 지면형 환기구를 설치시에는 보행자가 환기구로 위로 이동할 경우 떨어짐이 발생하지 않도록 환기구 하부에 지지대 설치 등 안전시설 보강 이후 환기구 정비 필요

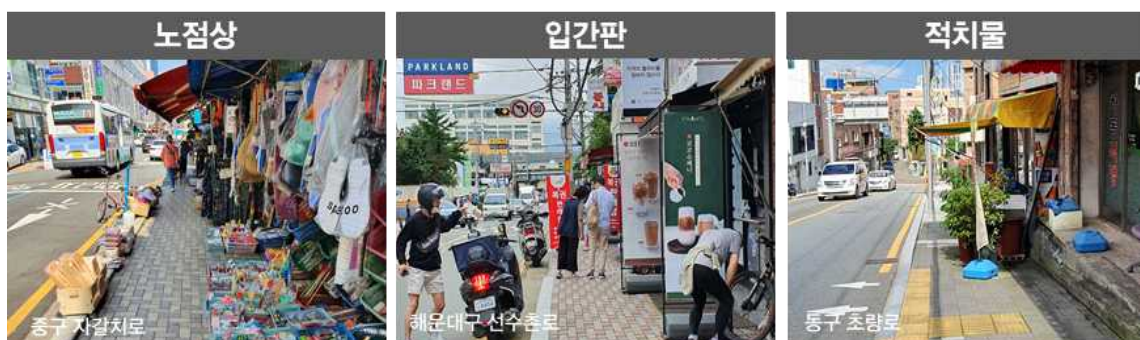
[그림 5-9] 노점상, 입간판, 적치물로 인한 보도폭원 잠식

- 재래시장, 도심지역 등 상업시설이 밀집한 지역의 경우 노점상 및 입간판, 주거지역의 경우 다양한 적치물로 인한 보도잠식으로 보행자 통행의 불편을 가중하고, 차량의 통행에도 방해됨에 따라 철거 등 정비 필요
  - 현재 노점상, 입간판, 적치물이 많은 지역을 우선적으로 정비하고, 추후 확대 필요
- 보도가 넓은 구간의 경우에는 노점상 운영구역으로 설치하거나, 보행자에게 방해되지 않는 형태로 판매대를 제작하는 방식 등 노점상, 입간판의 개선, 정비를 통해 보도폭원을 확보하여야 함
- 보도가 좁은 지역의 경우 보도 점용 불가지역으로 선정하여 지도 및 단속
- 노점상 운영자에 대한 인식개선을 위해 지속적인 계도 및 홍보

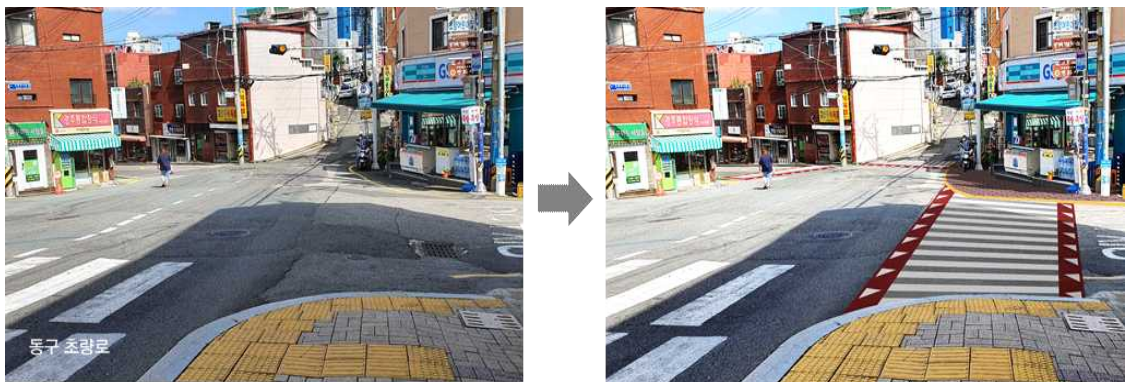
[그림 5-10] 보도단절구간 연결 예시

- 이면도로와 교차되는 지점의 보도가 단절된 구간은 연속성을 유지하기 위해 고원식 횡단보도의 설치를 권장하며 보도와 동일한 높이를 유지하여 보행편의 제공

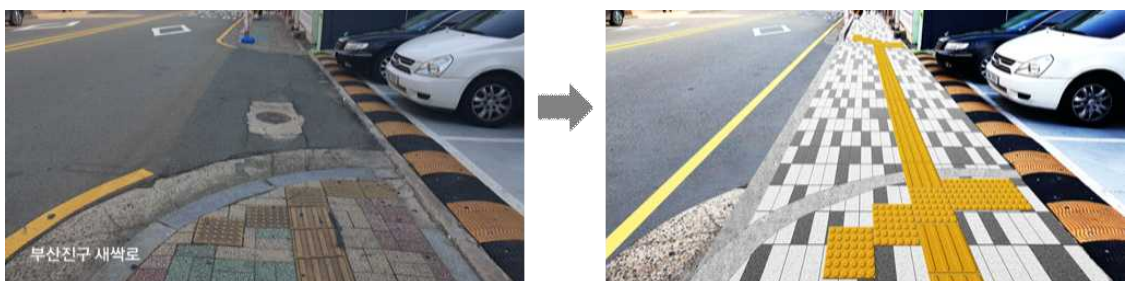
[그림 5-11] 건축물 진출입구 연결성 확보 예시

- 건축물 진출입구로 인해 보도가 단절된 구간은 인접한 보도와 높이를 동일한 보도를 설치하여 보행의 연속성 확보하며, 기존 보도와 같은 재질 및 색상으로 설치함

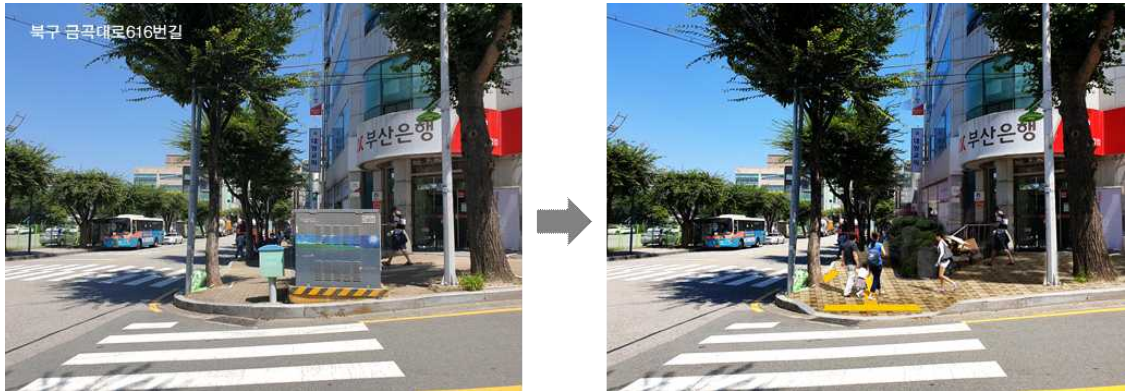
[그림 5-16] 턱낮춤 및 점자블록 개선 예시

- 턱낮춤을 하는 경우, 보도와 차도의 단차는 2cm 이하가 되도록 함. 단 주택가, 학교 주변의 편도 2차로 이하인 도로의 경우에는 횡단보도에 접속하는 보도와 차도의 높이를 같게 할 수 있으며, 이러한 경우에는 시각장애인 등이 보도와 차도의 경계를 명확히 인지할 수 있도록 점자블록의 설치에 특별히 유의하여야 함

- 점자블록은 시각장애인이 보행상태에서 주로 발바닥이나 지팡이의 촉감으로 그 존재와 대략적인 형상을 확인할 수 있는 시설로 정해진 정보를 판독할 수 있도록 그 표면에 돌기를 붙인 블록을 의미함
- 횡단보도의 진입 부분에는 점형블록을 설치하고, 이를 유도하는 부분에는 횡단보도의 진행방향과 같은 방향으로 보도 등과 차도의 경계구간으로부터 보도 등의 폭의 5분의 4가 되는 지점까지 선형블록 설치
- 횡단 도중의 일시대기용 안전지대와 횡단보도와 경계부분 중 안전지대 쪽에는 점형블록을 설치하고, 이를 유도하는 부분에는 횡단보도의 진행방향과 같은 방향으로 선형블록 설치

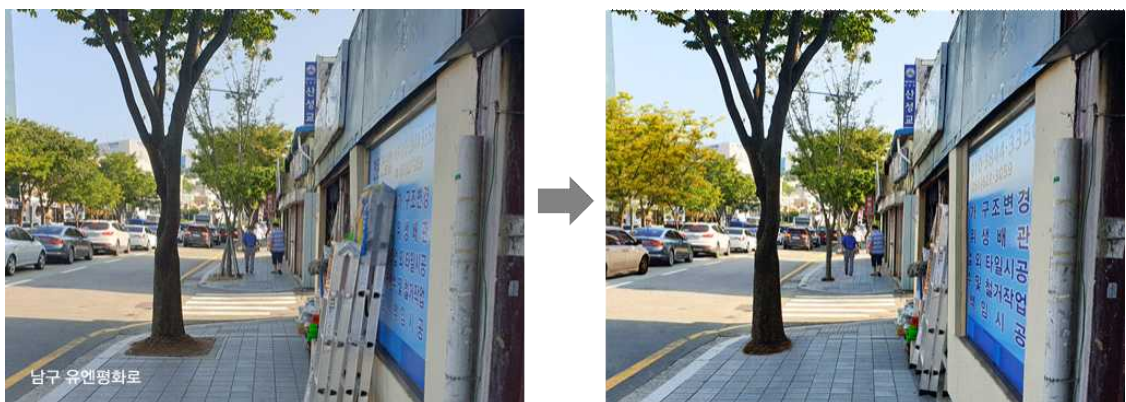
[그림 5-18] 가로수 보호판 정비 예시

- 유효보도폭원은 2.0m로 권장하고 있으나, 가로수 및 가로등, 신호등, 안내표지 지주대 등으로 유효보도폭이 좁은 지역이 대부분을 차지하고 있어 휠체어 이용자, 어린이 등 교통약자의 이동에 불편을 초래하고 있음
- 가로수 뿌리 돌출, 돌출된 지주대의 기초판을 정비하여 보행이동성 향상
- 기존 가로수 및 지주대는 보도와 유사한 재질 및 포장하는 방법으로 정비
- 지주대를 신규로 설치시에는 지주대 기초부를 지중에 매설하는 방식으로 시공하여 교통약자 이동성 향상

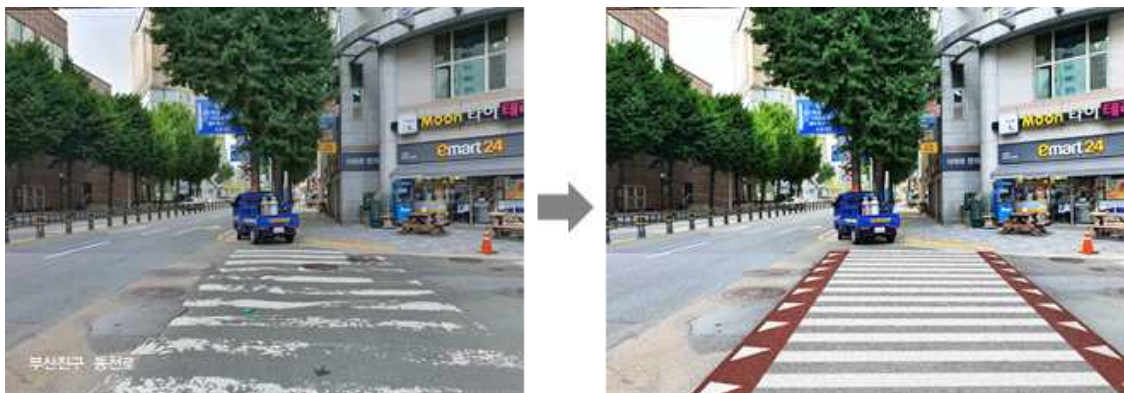
[그림 5-20] 횡단보도 노면표시 개선 예시

- 횡단보도 노면표시가 훼손된 지역을 개선시에는 고원식 횡단보도 설치를 통해 보행자 이동성 및 안전성 향상

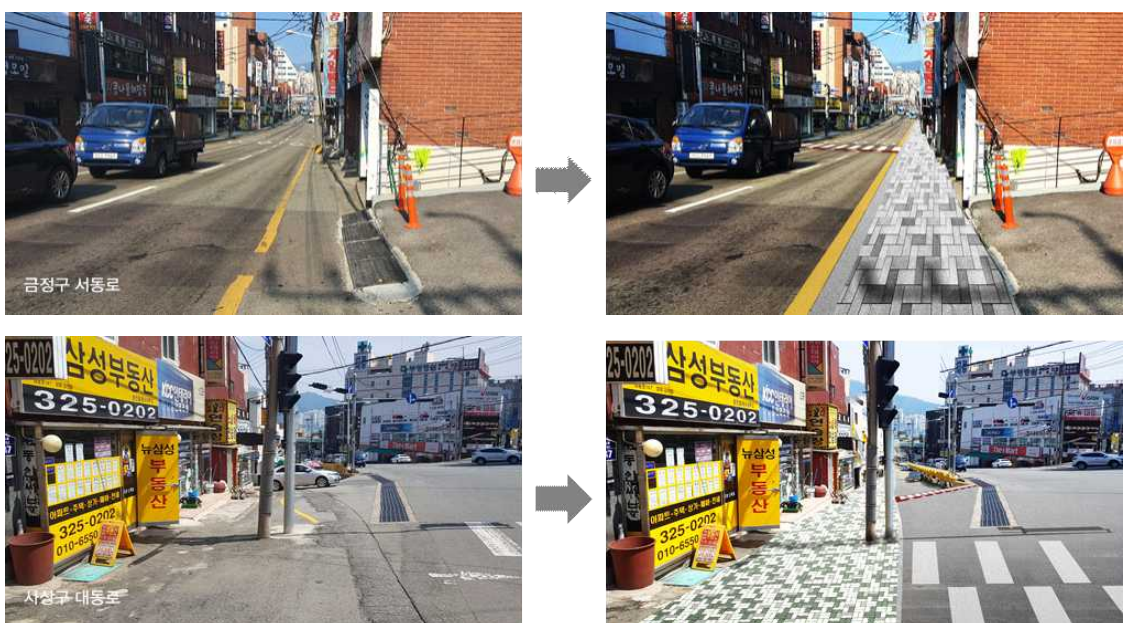
[그림 5-25] 보차도 분리 설치 예시

| 구 분 | 설치방법 |
|---|--|
| 볼라드에 의한 분리 | <ul style="list-style-type: none"> <li>• 보도를 유색아스콘 등으로 포장하고 차도의 높이로 동일하게 시공</li> <li>• 보행자와 차량은 볼라드 체인으로 연결설치</li> </ul> |

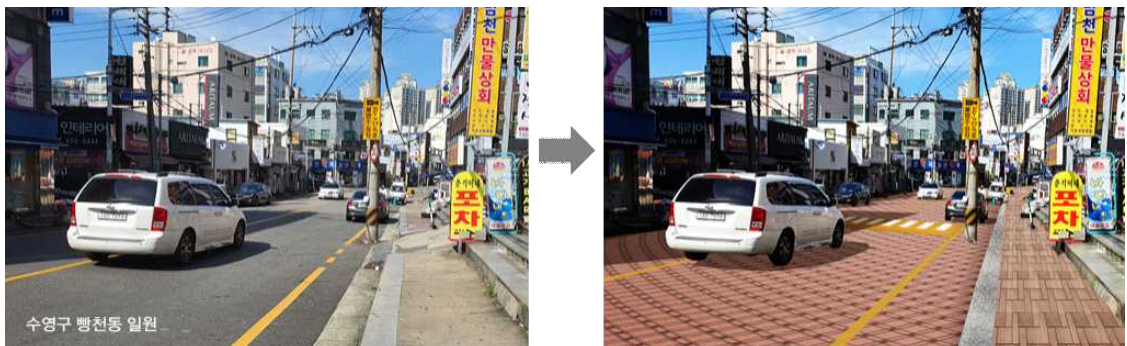
[그림 5-29] 과속방지턱 설치 예시

- 과속방지턱은 노면에 차량 진행방향의 직각방향으로 물리적인 수직단차를 주어 운전자의 과속을 억제하고 보행자가 안전하고 연속적인 횡단을 위해 설치
- 낮은 주행속도가 요구되는 주택가, 상업시설의 이면도로나 학교 주변지역 등에 설치하여 보행자의 통행안전과 생활환경을 보호
- 과속방지턱은 형상에 따라 원호, 사다리꼴, 가상방지턱 등 여러 종류가 있으나 설치길이 3.6m, 설치높이 10cm의 원호형을 표준으로 하되, 폭 6미터 미만의 소로에서는 지역여건에 따라 길이 2m, 7.5cm의 소형 과속방지턱을 사용할 수 있음

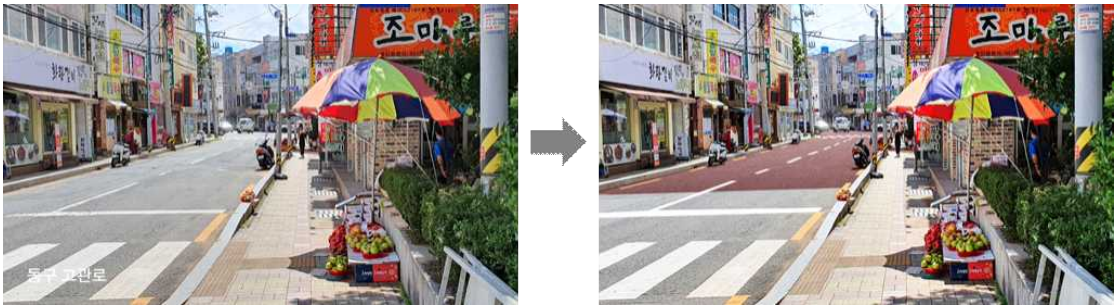
[그림 5-30] 노면포장 적용 예시

- 노면에 좁고 긴 띠 모양의 요철 포장재를 사용하여 차량통행시 타이어와 노면 마찰로 미세한 진동과 소음을 발생시켜 차량의 주행속도를 저감하는 방법
- 노면의 요철포장은 상업시설 등 자동차의 통행량이 많은 지역에서 실시하고, 주택이 밀집한 지역의 경우 유모차나 자전거, 휠체어 등 보조 이동수단을 통한 이동에 불편을 줄 수 있으므로 포장시 주의하여야 함
- 어린이 보호구역 등 보호구역은 현재 미끄럼방지 포장이 필요한 경우만 해당 구간에 한해 제한적으로 암적색으로 포장하는 것을 권장하고 있음

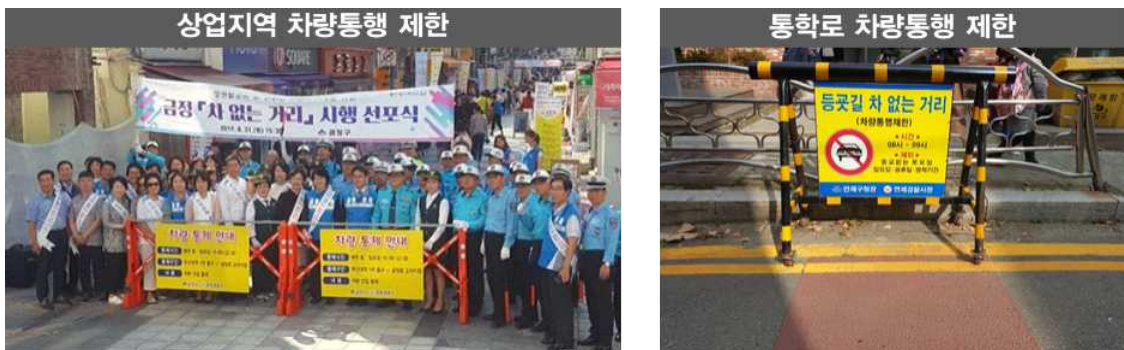
[그림 5-31] 차량통행 제한 예시

- 차량에 따른 사고위험이 높은 어린이 보호구역, 보행자 통행이 많은 상업시설 밀집지역을 대상으로 차량통행을 제한하여 보행자 안전성 확보
- 초등학교 주변 통학로를 대상으로 등하교시간 차량통행 제한 방식 적용
- 상업시설이 밀집한 지역은 시간제 또는 주말에 차량통행을 제한하는 방식을 적용하며, 상인회 등과 협의를 통해 차량통행 제한 필요

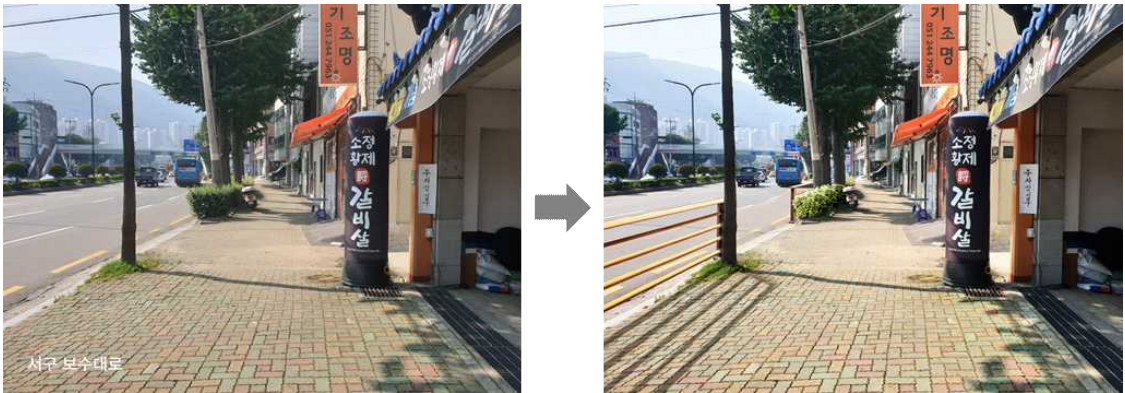
[그림 5-32] 방호울타리 적용 예시

- 방호울타리는 자동차 운전자에게 보도와 차도가 분리되어 있음을 시각적으로 나타내어 교통사고 예방 및 보행자의 무단횡단 방지를 목적으로 설치하여 안전성 확보
- 차량이 차도 밖으로 벗어남을 방지하고 보행자 등을 차량으로부터 보호하기 위하여 필요한 구간, 간이보도의 신설, 보행자의 횡단방지 등을 위해 필요한 구간, 보행자·자전거 등이 길 밖으로 추락하는 것을 방지하기 위한 구간에 설치
- 또한 차도와 인접하여 학교 출입구가 위치하는 경우와 재래시장 등 고령층이 많이 통행하는 지역은 보도를 따라 방호울타리를 설치하여 무단횡단 방지

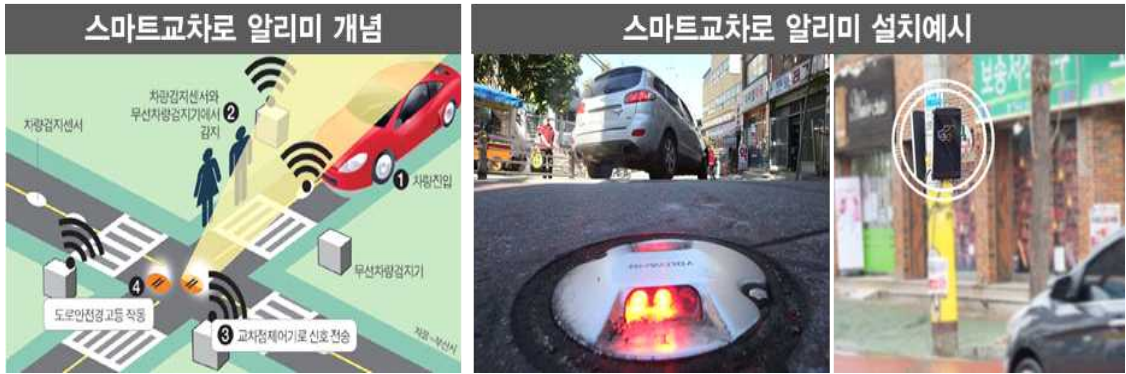
[그림 5-34] 스마트교차로 알리미 예시

- 신호등이 없는 교차로에 설치하는 교통시설물로 교차로에 차량 접근시 보행자에게 LED사인을 이용한 시각적 메시지와 경고 안내음성으로 차량이 접근하고 있음을 알려 주고, 운전자에게는 바닥 경광등 및 지주의 신호등으로 보행자가 있음을 주의하라는 신호를 보내주는 시스템

- 교차로에서 안내 사인 및 음성을 통해 차량접근 알림을 통해 어린이 등 교통약자에 대해 위험을 인지하게 하고, 시야가 확보되지 않더라도 교차로 50m 전 바닥센서를 이용하여 움직이는 차량을 감지해 알려줌으로써 교통사고 예방 역할

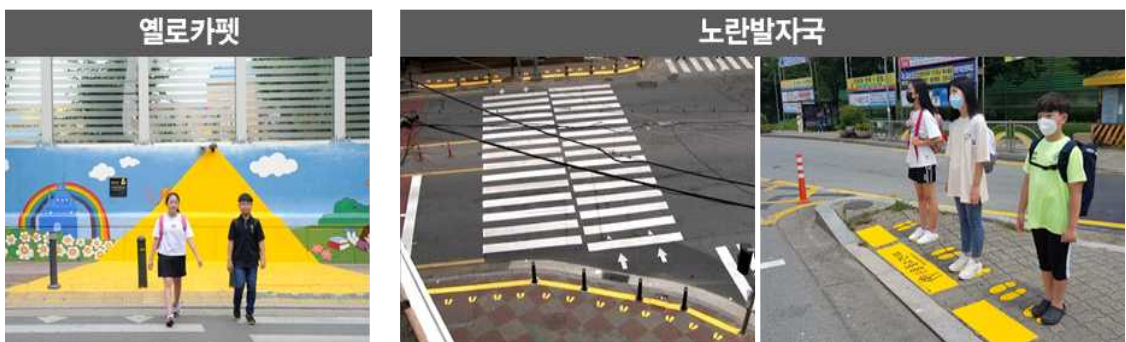
[그림 5-35] 옐로카펫 및 노란발자국 설치 예시

- 통학로 주변 횡단보도를 중심으로 보행교통사고를 예방할 수 있는 옐로카펫, 노란발자국 등을 설치하여 어린이들이 안전한 곳에서 횡단보도 신호를 기다리게 하고 운전자가 이를 쉽게 발견하도록 하는 안전시설물 설치
- 옐로카펫은 횡단보도 대기 공간과 벽면에 노란색 공간을 만들어 어린이들이 그 내부로 들어가고 싶게 만드는 넋지 효과를 활용해 어린이들이 안전한 곳에서 횡단보도 신호를 기다리게 하고, 색 대비를 활용해 운전자에게 아이들을 잘 보이게 함으로써 교통사고를 예방하는 안전 구역
- 노란발자국은 횡단보도 앞에서 신호를 기다리는 학생들이 차도에 가깝게 있거나, 차도에 나와 대기하다 발생하는 사고위험을 줄이기 위해 횡단보도 바닥에 노란발자국에서 자연스럽게 신호대기를 유도함으로써 교통사고 예방하는 시설

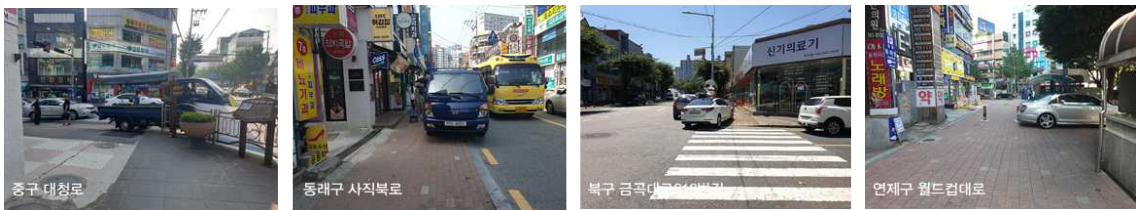
[그림 5-36] 불법주정차 현황

- 불법주정차는 보행자 및 교통약자에게 불편을 주고 운전자의 시야를 방해하여 보행자 교통사고를 유발하므로 안전한 보행환경을 만들기 위해 보도 내 불법주차를 근절할 수 있는 대책이 필요한 실정임
- 실태조사 결과 거의 모든 지역에서 불법주정차가 이루어지고 있으며, 주정차 방지용 CCTV가 설치된 지역에서는 상대적으로 적게 발생하고 있어 불법주정차를 방지하기 위한 다양한 개선방안 마련 필요

- 불법주정차에 대해서는 지속적인 주차단속과 스마트폰을 활용한 불법 주정차신고제 등 소프트웨어적인 방법과 블라드 설치, 보도연석 주차금지 표시 등 하드웨어적인 방법을 동시에 추진해야 함
- 또한 보행환경개선지구 사업시행시 불법주정차 방지 이행방안에 대한 사후 확답 등 주민이 함께 불법주정차를 근절할 수 있는 노력을 하여야 함

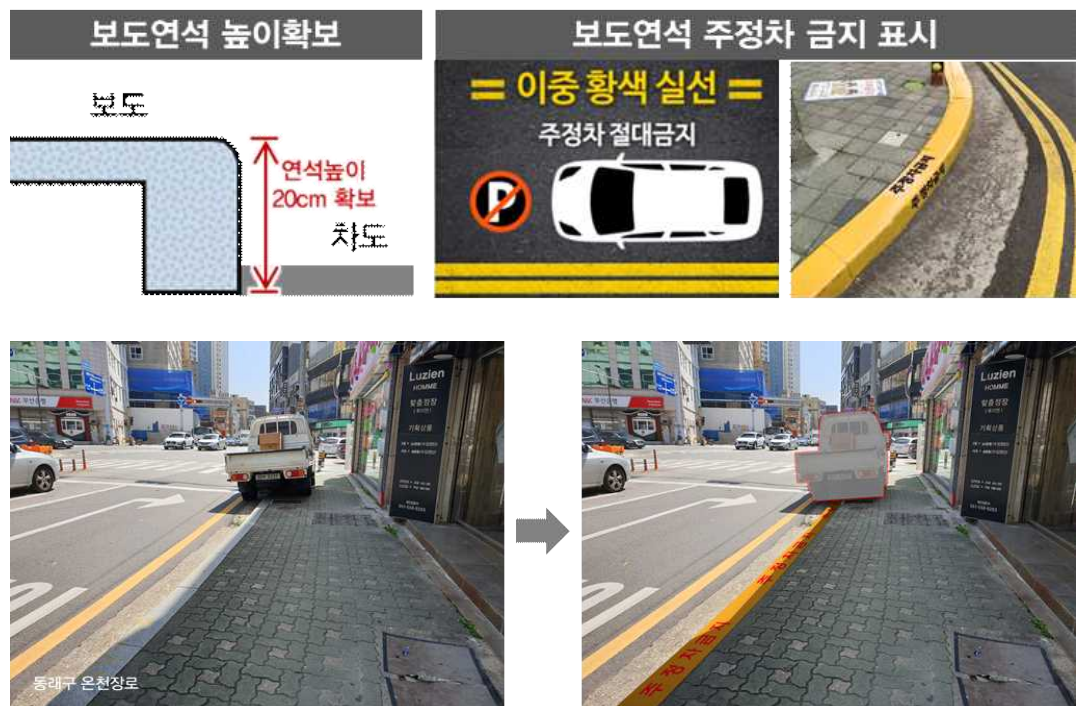
[그림 5-38] 보도연석 높이 확보 및 주차금지 표시

- 보도연석은 보도와 차도를 구분하기 위해 보도와 차도의 경계부에 설치하는 시설물로 차량의 진입을 억제하는 효과가 있음
- 보도연석의 높이가 낮은 지역과 연석이 파손된 지역에 보도연석 재시공시 연석높이를 20cm로 설치하여 차도와 보도의 단차로 인한 불법주정차 예방
- 어린이 보호구역, 교차로, 횡단보도, 버스정류소 주변 등 주정차가 금지된 지역에는 보도연석에 주차금지 표시를 통해 불법주정차 방지

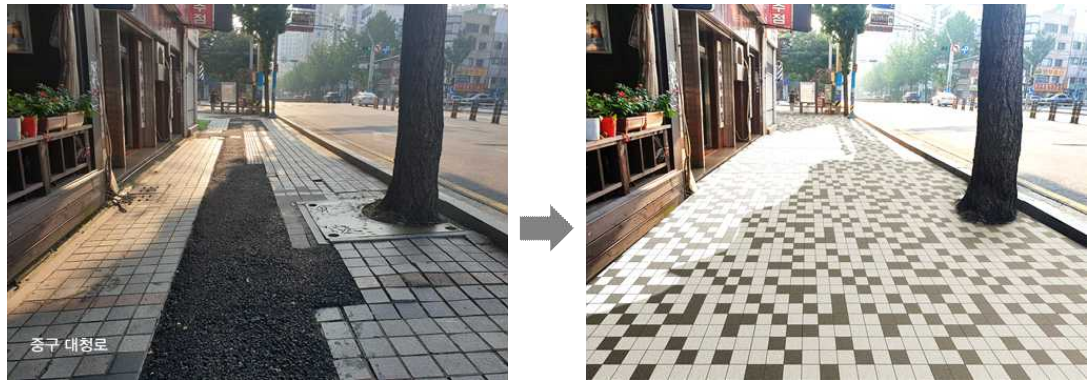
[그림 5-39] 보도노면상태 개선 예시

- 노면패임, 보도블록 파손, 임시포장 등 포장상태가 불량한 지역에 재포장 등을 시행할 경우 누구나 이용이 편리한 바닥재질을 사용하고, 지역의 특성과 환경에 조화로운 디자인 요소를 선택하여 사업시행 필요

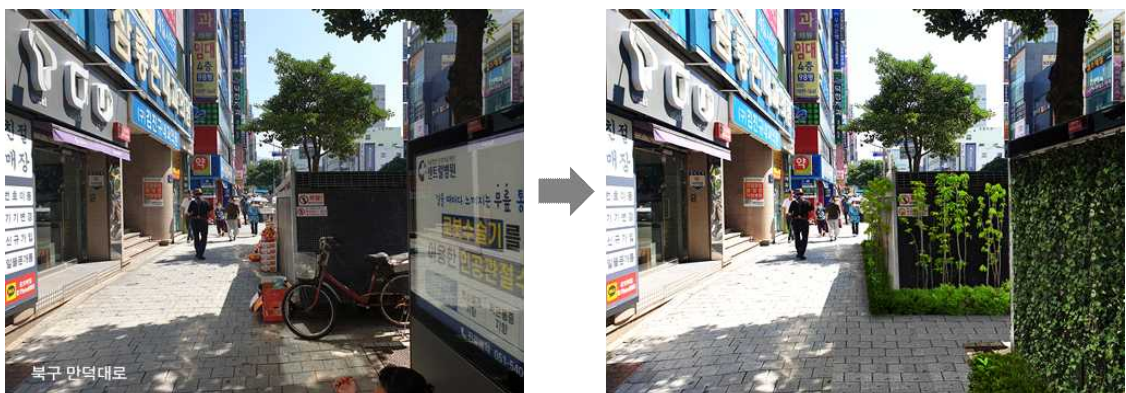
[그림 5-40] 도시철도 환기구 녹화경관 예시

- 보도내 녹지, 경관에 대한 만족도는 2.71점(5점 만점)으로 보통수준으로 평가됨에 따라 보행환경의 쾌적성을 향상하기 위해 보도내 주요 가로시설물을 적극 활용하여 경관 개선을 유도하여야 함
- 노점상, 적치물, 쓰레기로 인해 경관이 불량한 지역은 지속적인 단속, 계도를 통해 노점상 및 적치물을 이전·철거하고, 쓰레기 무단투기를 억제하여야 함
- 도시철도 환기구 등 철거가 어려운 지장물의 경우 지장물을 활용한 경관개선을 통해 쾌적성을 향상코자 함
- 보도에 설치된 도시철도 환기구, 분전함 벽면을 활용하여 녹화경관 제공

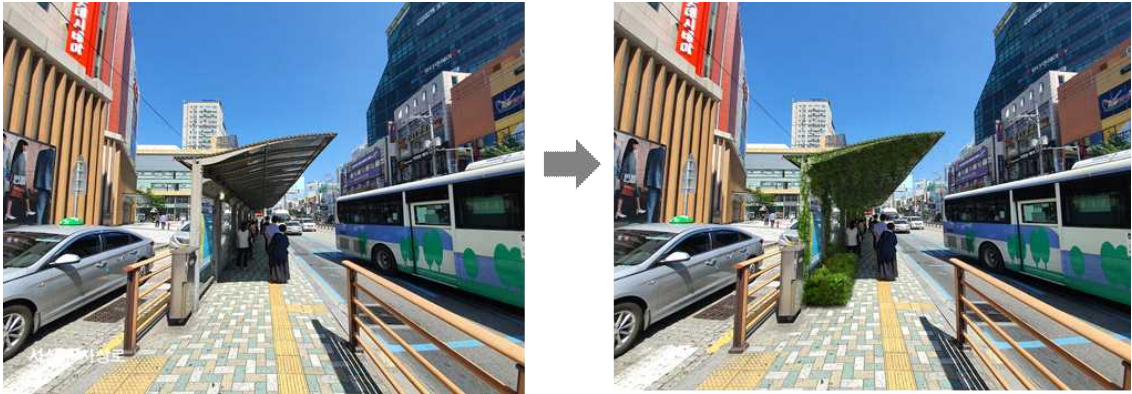
[그림 5-41] 버스쉘터를 활용한 녹화경관 예시

- 버스쉘터 벽면 및 지붕을 활용하여 녹화경관 제공
  - 서면에서 충무교차로까지 조성예정인 BRT구간의 버스쉘터를 대상으로 녹화경관을 시범적으로 설치 후 향후 지속적인 확대

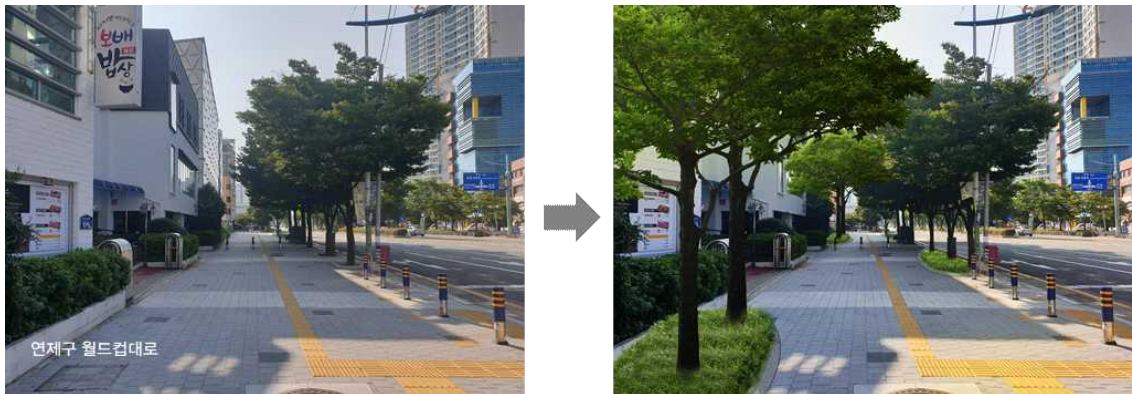
[그림 5-42] 가로수 2열식재 예시

- 연제구 월드컵대로, 사상역 주변 등 보도가 넓은 지역의 경우 보행쉘터 조성, 가로수 2열 식재를 통해 쾌적성 확보

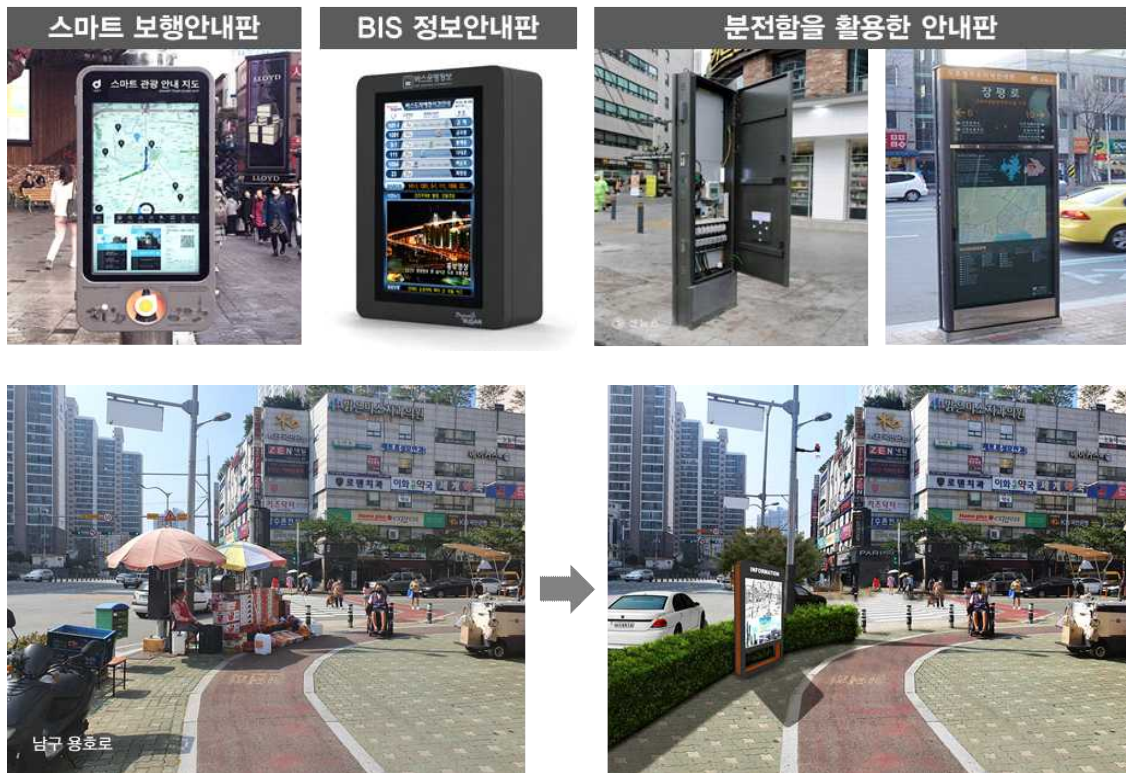
[그림 5-43] 안내판 정비 예시

- 보도에 설치된 안내판은 크기와 디자인이 제각각이고, 도로경관에 대한 고려 없이 무분별하게 설치되어 있어 미관을 저해하고 통행에 불편을 주고 있음
- 무분별하게 설치된 안내판을 통일된 디자인으로 개선하고, 보행자에게 현재의 위치, 주변 교통수단, 600m 이내 주요 시설물 등에 관한 정보를 제공하거나 버스 대기시간 등의 대중교통정보를 제공할 수 있는 종합적인 안내판으로 정비 필요
- 보행자안내표지판 또는 대중교통정보 알림시설 등을 설치하여 도보권 500~600미터 이내 정보 뿐만 아니라 인접 도보권의 주요 랜드마크를 활용하여 현재의 위치, 교통수단, 목적지의 위치, 방향, 대기시간 등을 파악하는데 도움을 줄 수 있음
- 안내판 설치시에는 가로시설물 최소화를 위해 가로등 분전함을 활용하거나, 다양한 정보를 제공할 수 있는 스마트안내판 등을 확대 설치하여 다양한 정보를 제공할 수 있도록 함

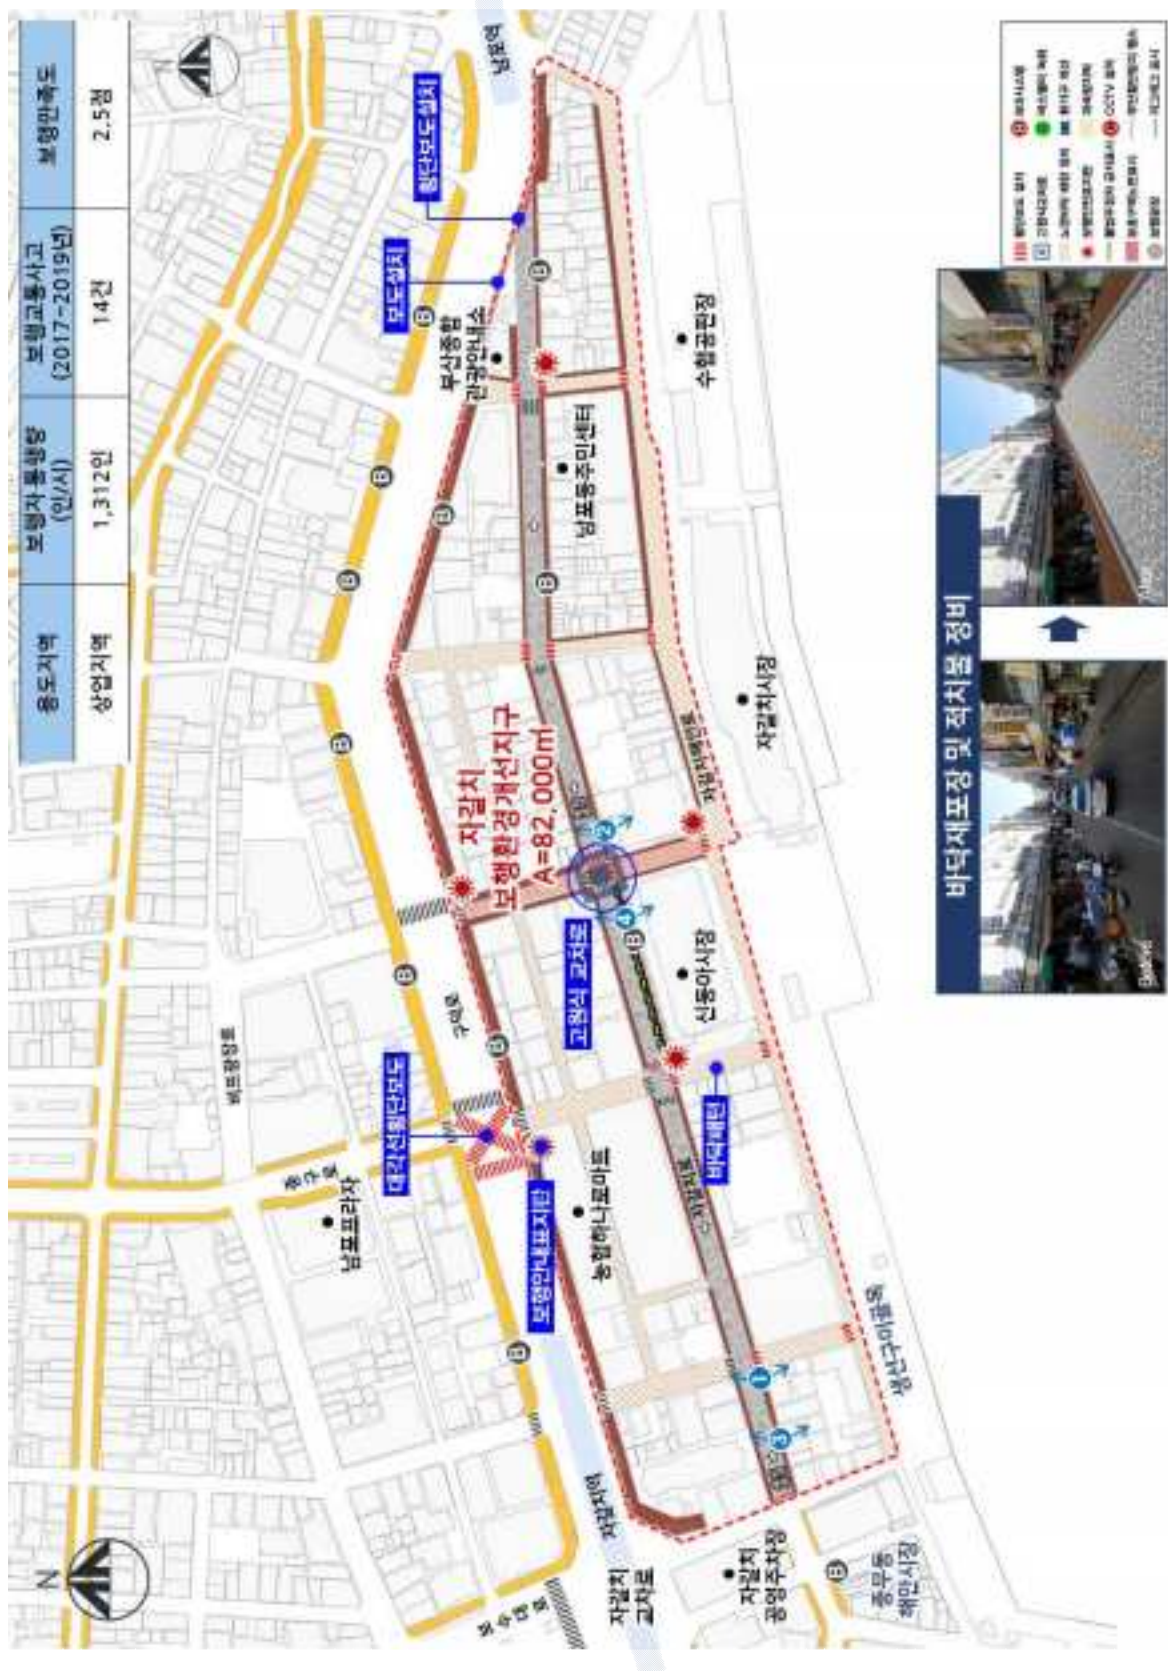
[그림 5-47] 자갈치로 개선대책

- ① 중점개선지표 : 이동성
- ② 개선방안
  - 보도 및 횡단보도 미설치 등 보행단절구간과 적치물로 인해 보행환경이 매우 불량함에 따라 종합적인 보행환경개선을 위해 보행환경개선지구 지정
  - 일방통행지역의 바닥재포장 및 적치물 정비하고, 횡단보도 및 보도 설치를 통해 이동성 및 쾌적성 향상
  - 대각선 횡단보도 추가 설치로 적정녹색시간 확보
  - 보도가 단절된 구간은 고원식 횡단보도 설치하여 보행연속성 유지

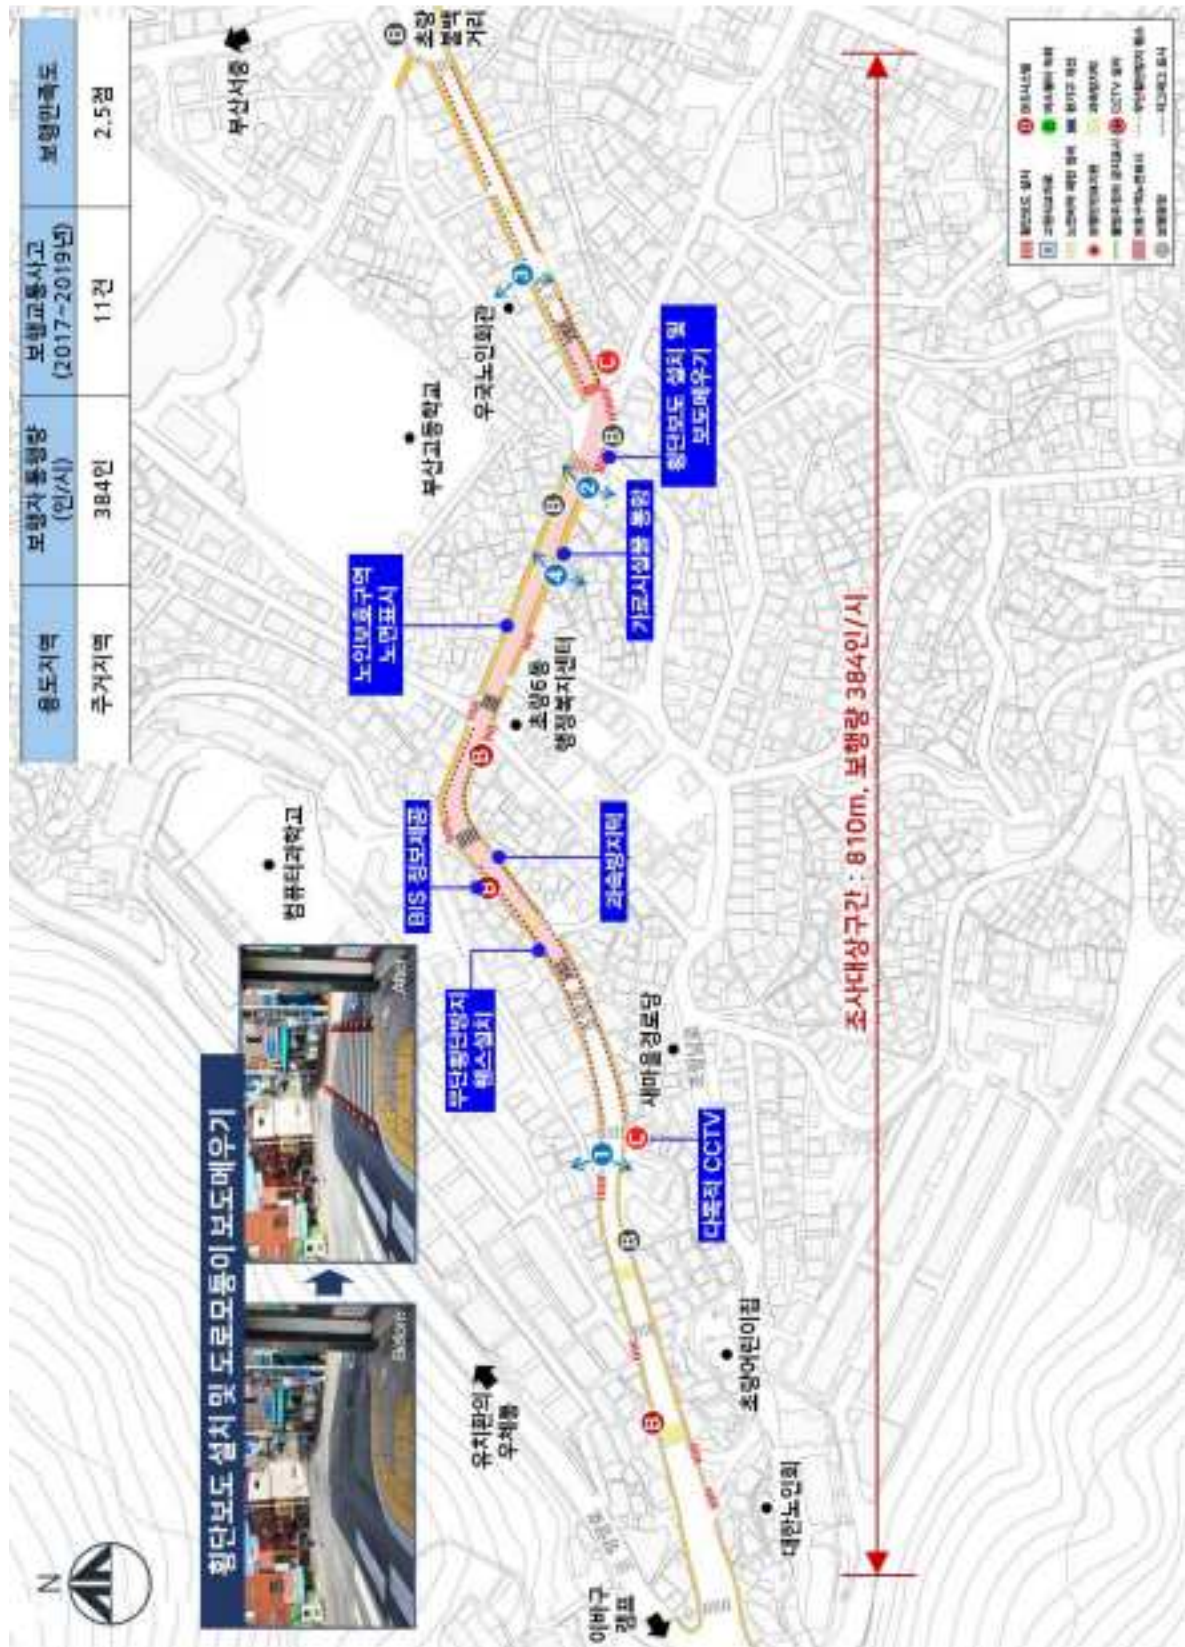
[그림 5-55] 초량로 개선대책

- ① 중점개선지표 : 안전성
- ② 개선방안
  - 노인보호구역 노면표시, 과속방지턱, 무단방지웬스, CCTV 등 교통안전시설물을 추가 설치를 통해 고령층 교통사고 예방
  - 도로모퉁이에 보도메우기 및 횡단보도 설치로 보행연결성 및 안전성 강화
  - 대중교통 이용자 편의를 위해 버스정보시스템 설치

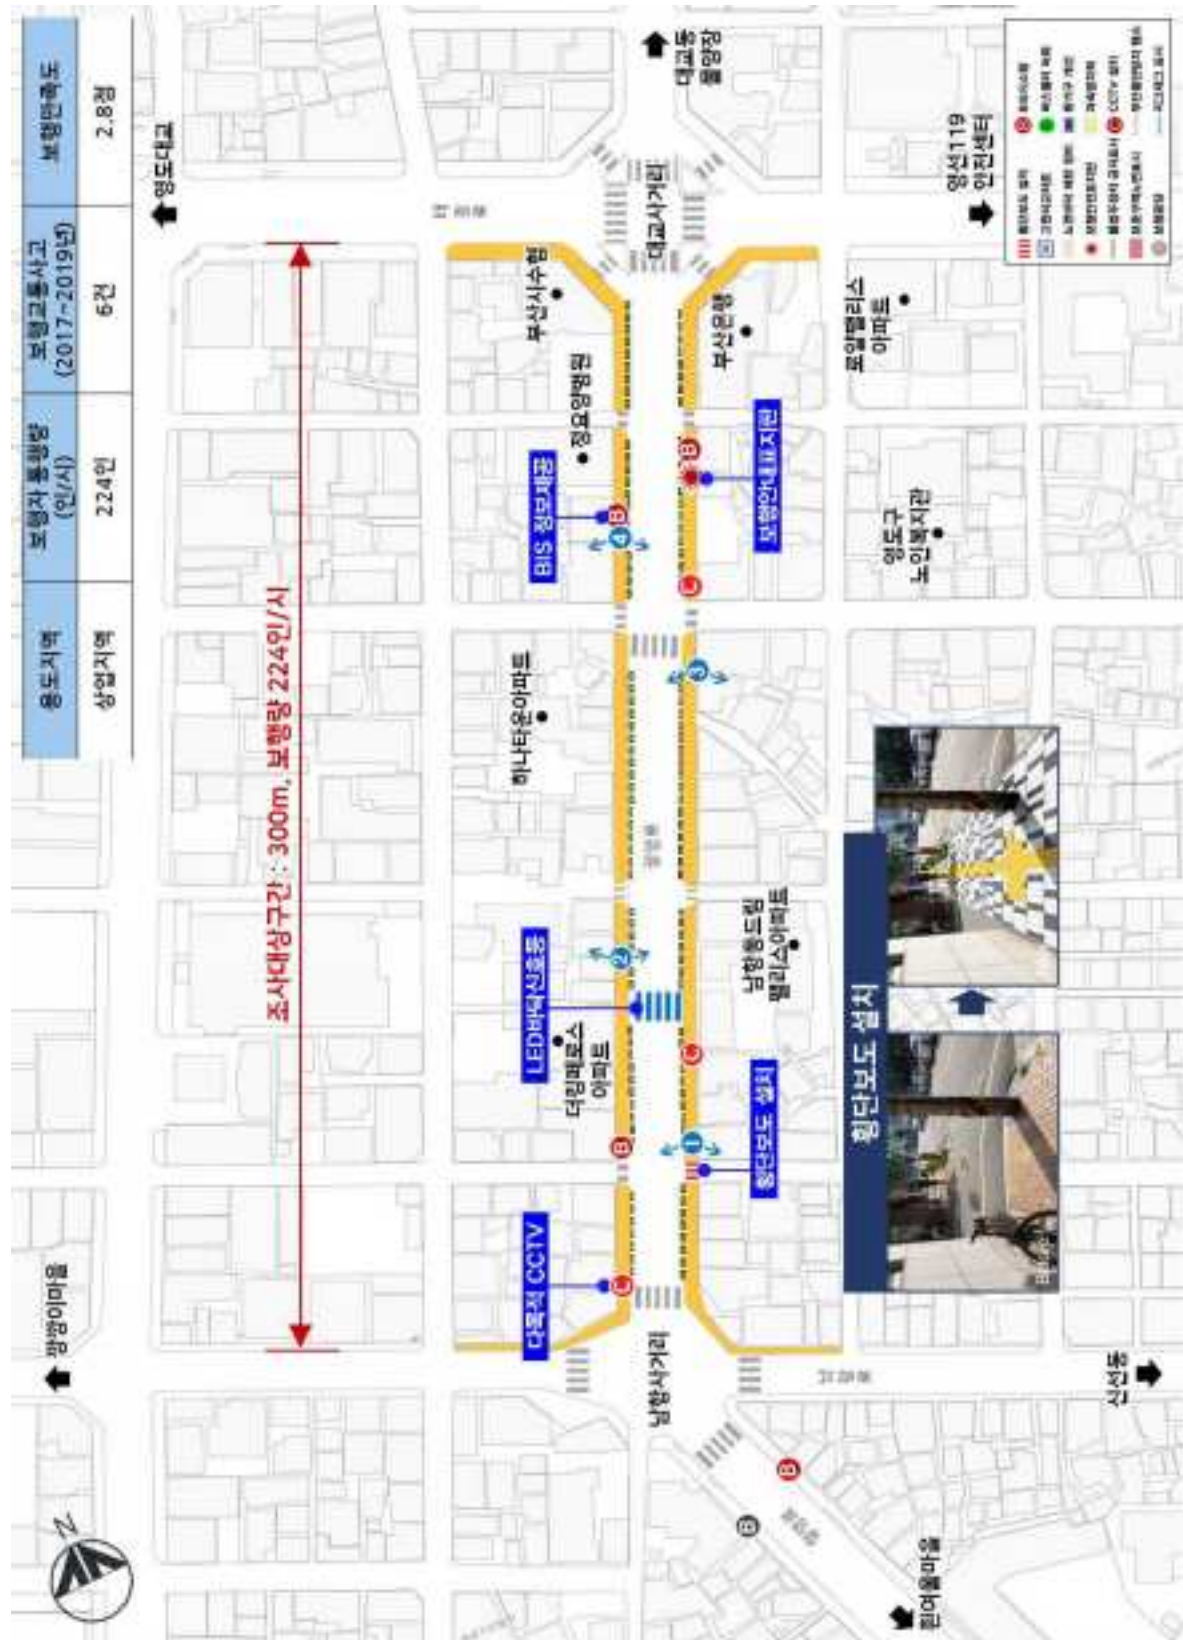
[그림 5-59] 절영로 개선대책

- ① 중점개선표지 : 쾌적성
- ② 개선방안
  - 대중교통 편의를 위한 버스정보시스템, 버스쉘터 및 안내판 설치를 통해 쾌적성 향상
  - 노점상 및 불법주정차 단속을 위한 다목적 CCTV 설치
  - 횡단보도 설치 등의 정비로 보행동선 연결성을 확보함으로써 이동성 향상
  - 더킹페로스아파트 주변 횡단보도에 보행중 휴대기기 이동자 방지를 위해 LED 바닥 신호등 설치로 보행안전성 향상

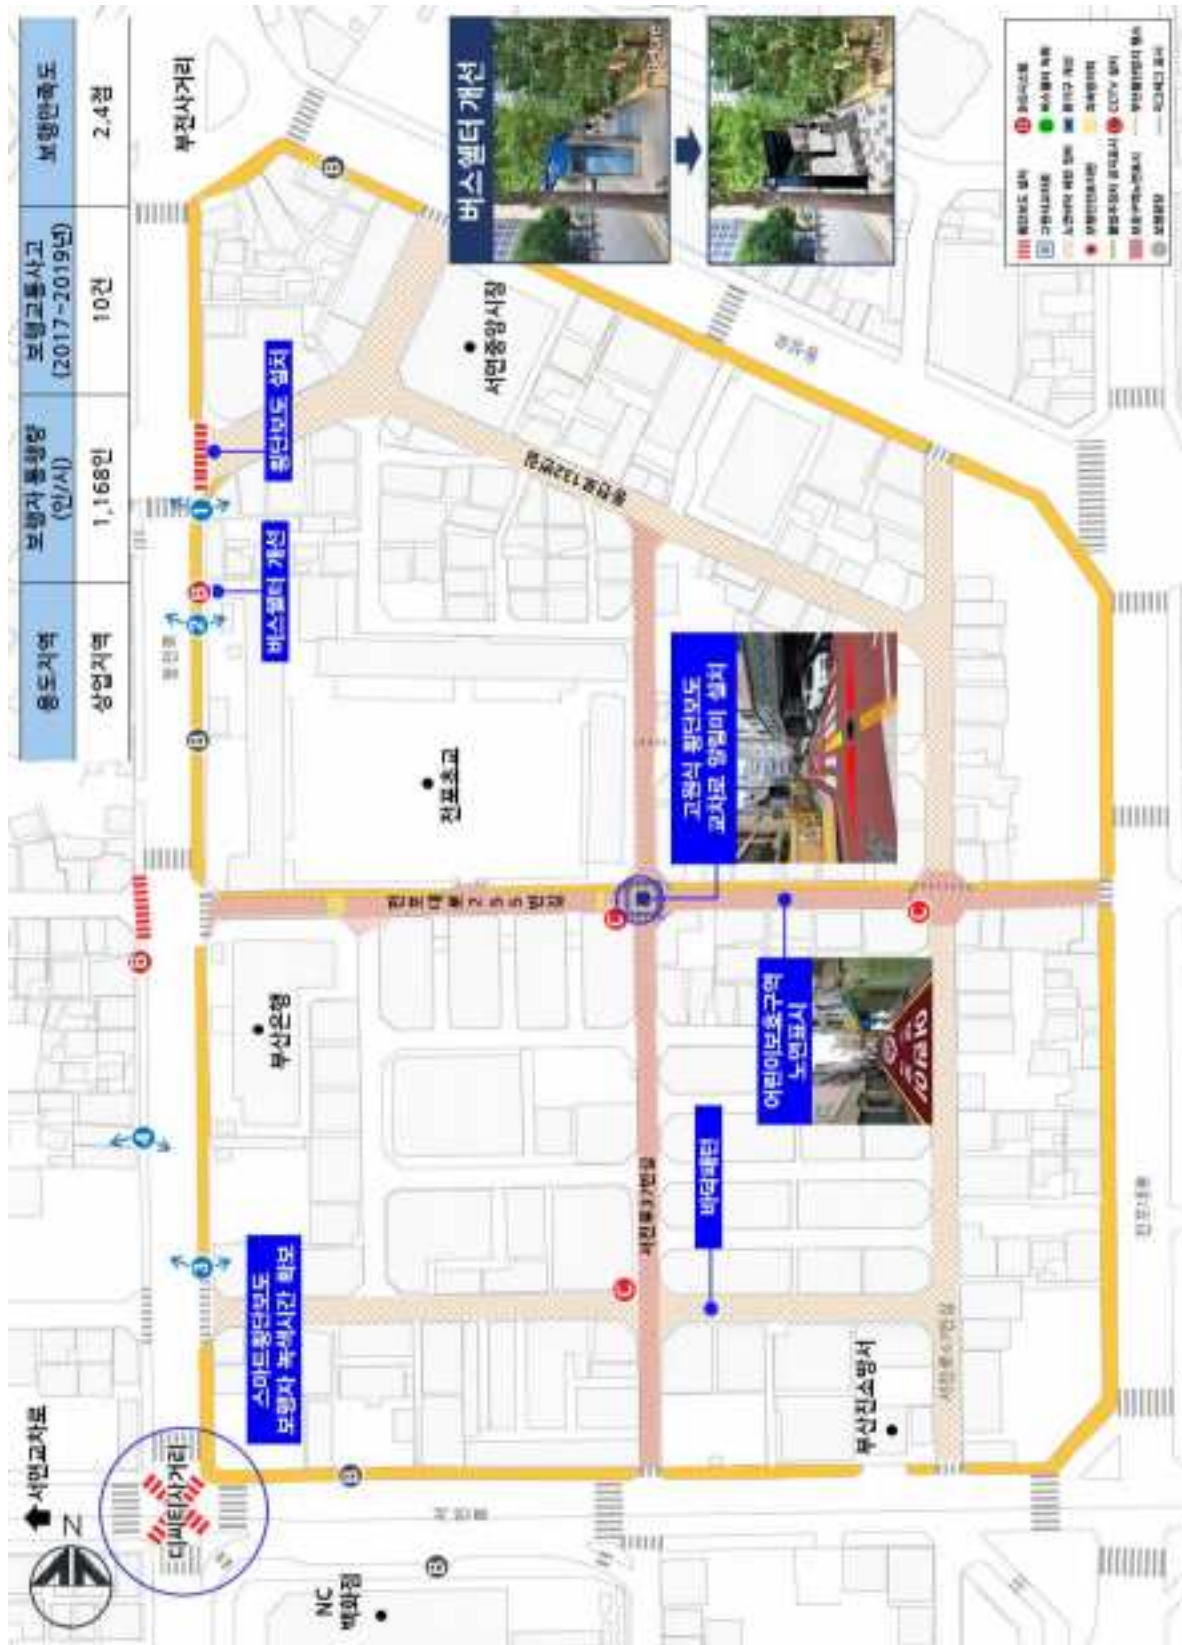
[그림 5-61] 동천로 개선대책

- ① 중점개선지표 : 안전성
- ② 개선방안
  - 동천로와 전포초등학교 주변 통학로를 포함하여 개선계획 수립
  - 전포초등학교 주변 버스쉘터 개선으로 유효 보도폭원 확보, 디씨티사거리 스마트 횡단 보도 및 보행자 녹색시간 확보를 통한 안전성 개선
  - 이면도로 교차로에 고원식 횡단보도 및 교차로알리미, 다목적 CCTV 설치 등 어린이 보호구역 정비 및 주변도로 바닥 정비를 통해 쾌적성 향상
