# 부산광역시 보행교통 개선계획

2021.04

부산광역시  
BUSAN METROPOLITAN CITY

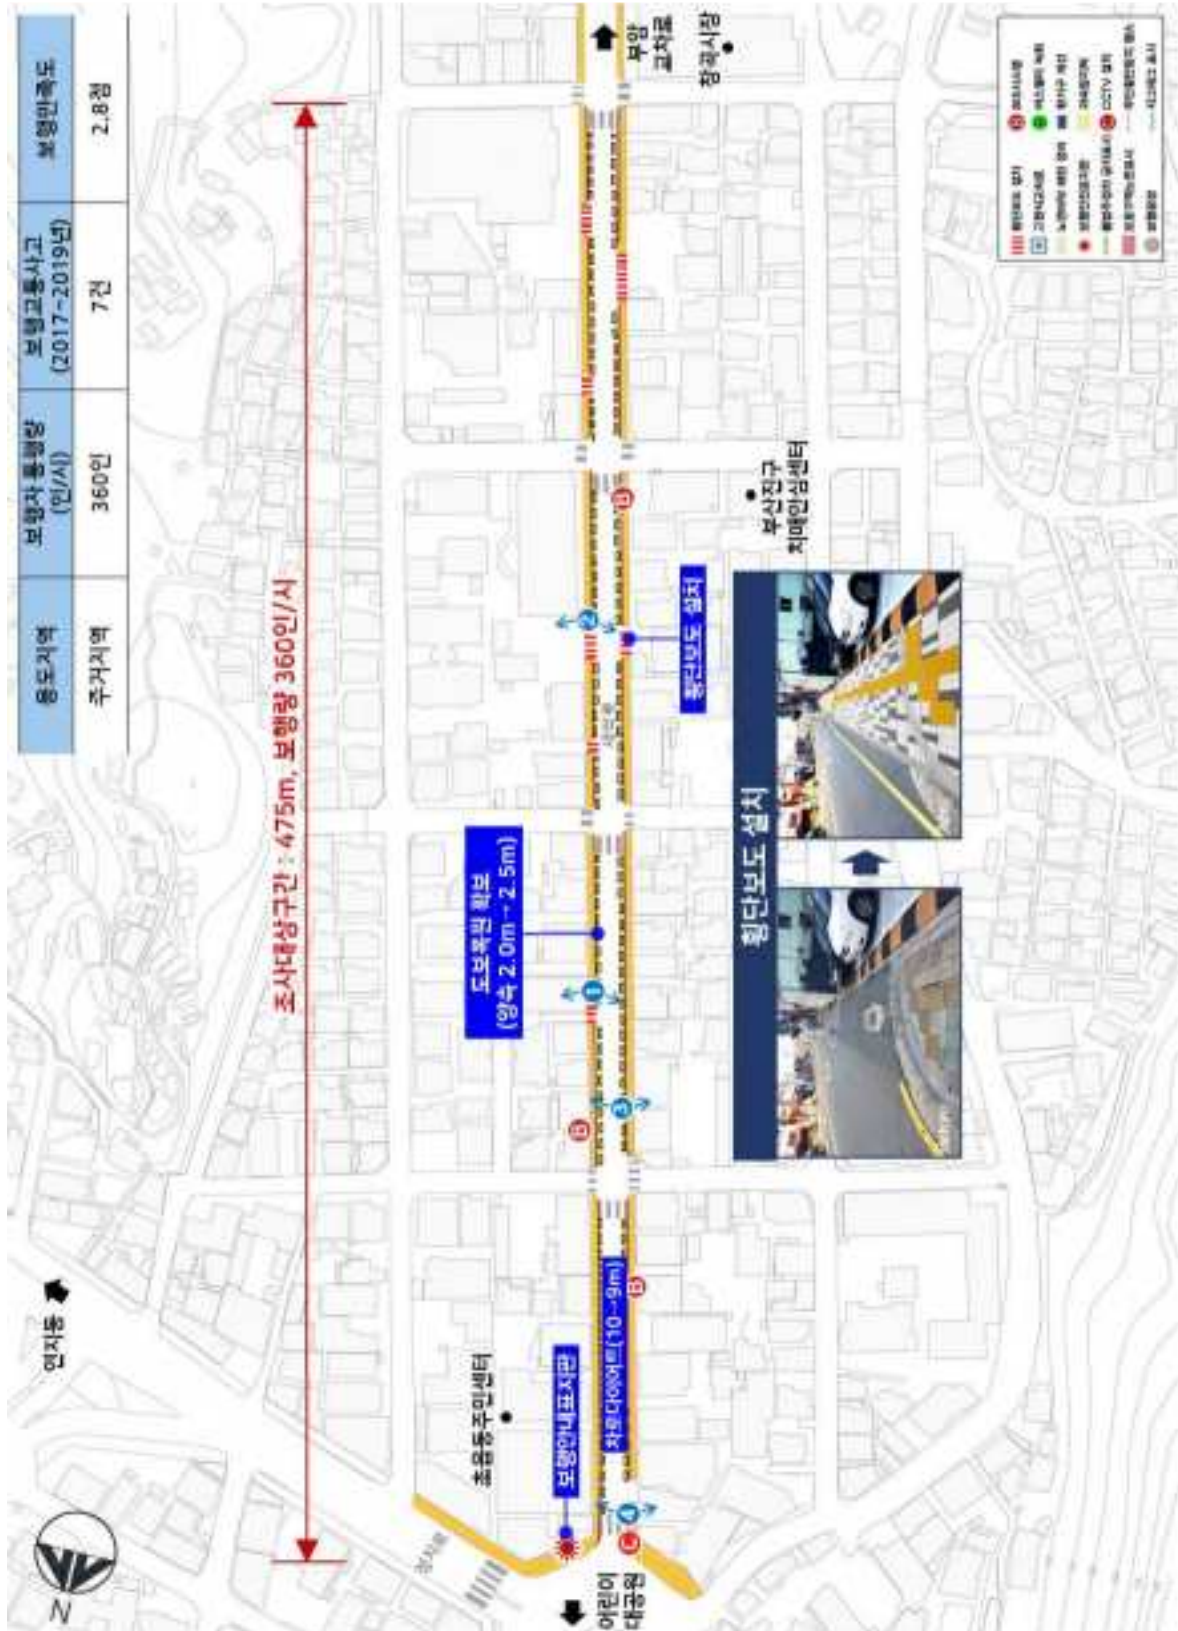
[그림 5-63] 새싹로 개선대책

- ① 중점개선지표 : 이동성
- ② 개선방안
  - 건축물 진출입구 보도설치를 통한 연결성을 확보하고, 기존 10.0m의 차도를 축소하여 유효보도폭원 확보
    - 차도 1.0m를 축소하여 양측으로 2.5m의 보도 확보
  - 불법주정차 방지를 위해 보도연석에 주정차 금지 표시 및 다목적 CCTV 설치
  - 대중교통 편의를 위한 버스정보시스템 및 안내표지판 설치하여 쾌적성 향상

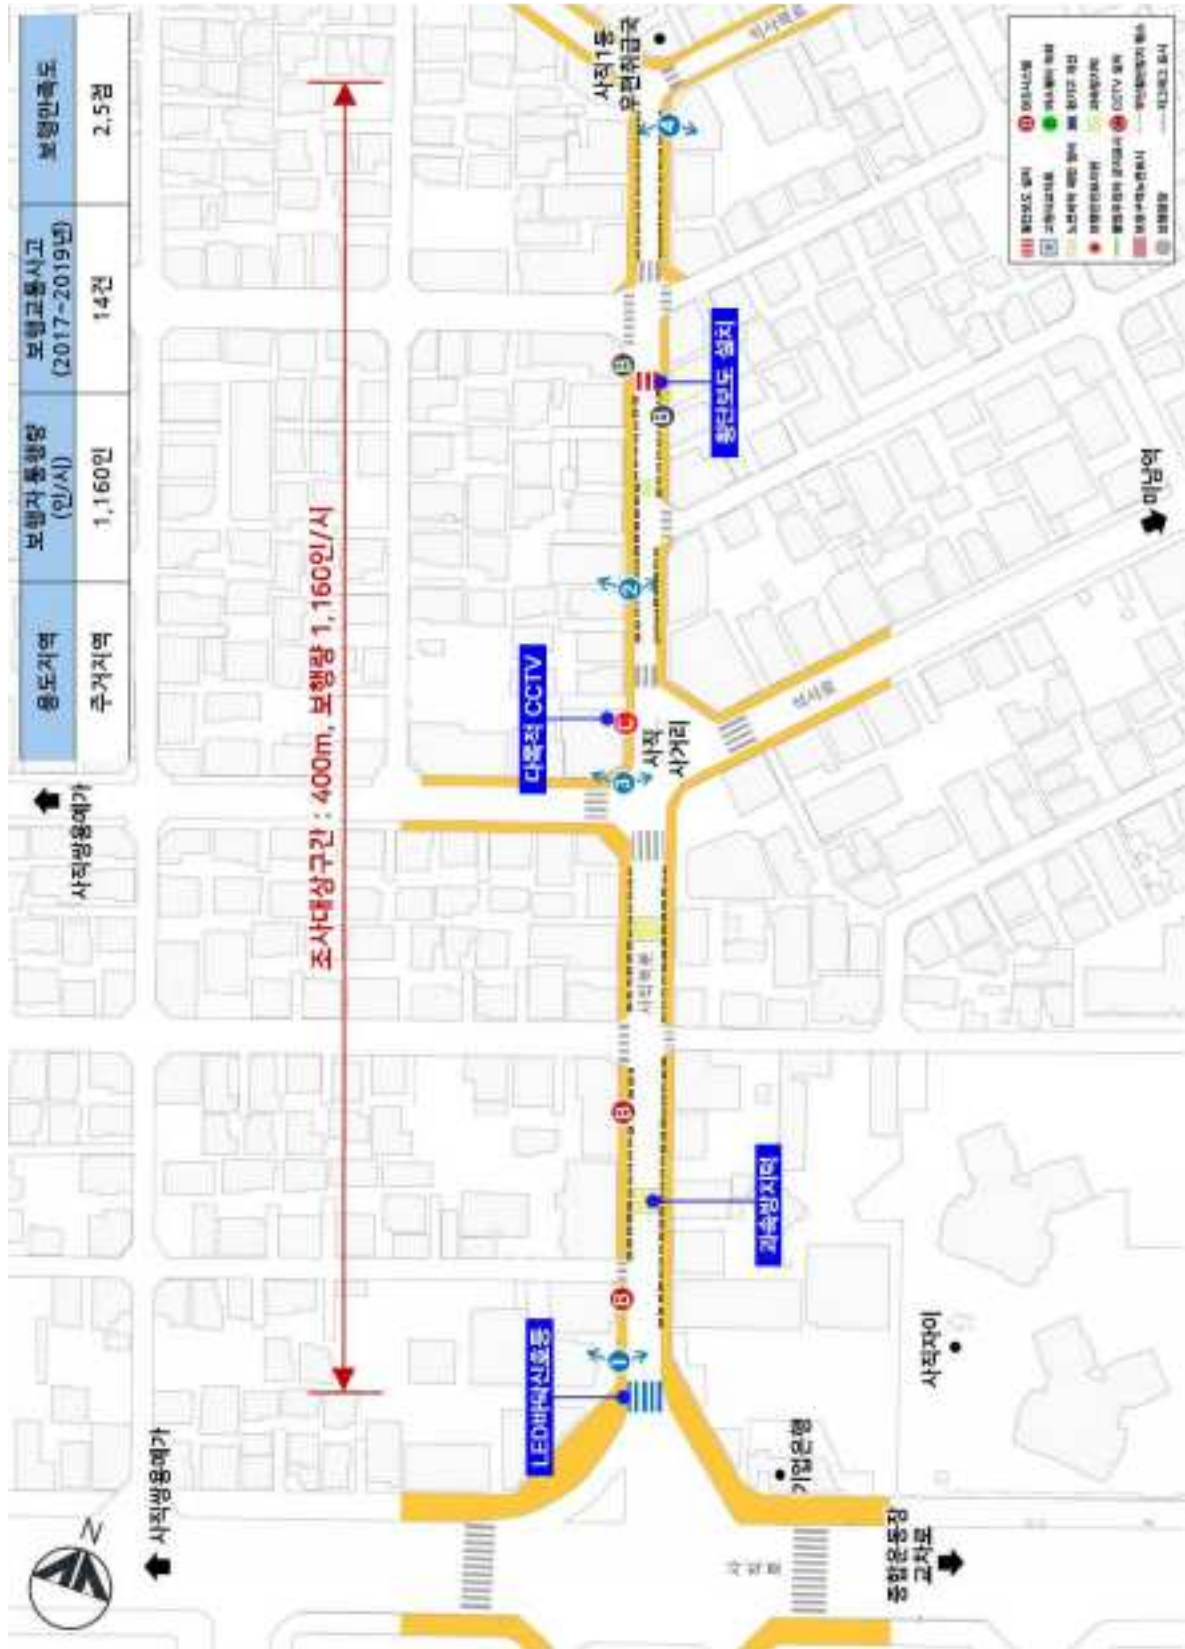
[그림 5-67] 사직북로 개선대책

- ① 중점개선지표 : 쾌적성
- ② 개선방안
  - 보도노면 재포장 및 입간판, 노점상 단속을 통해 쾌적성 확보
  - 불법주정차 방지를 위해 보도연석에 주정차 금지 표시 및 다목적 CCTV 설치
  - 과속방지턱 및 횡단보도 설치를 통해 교통사고 예방

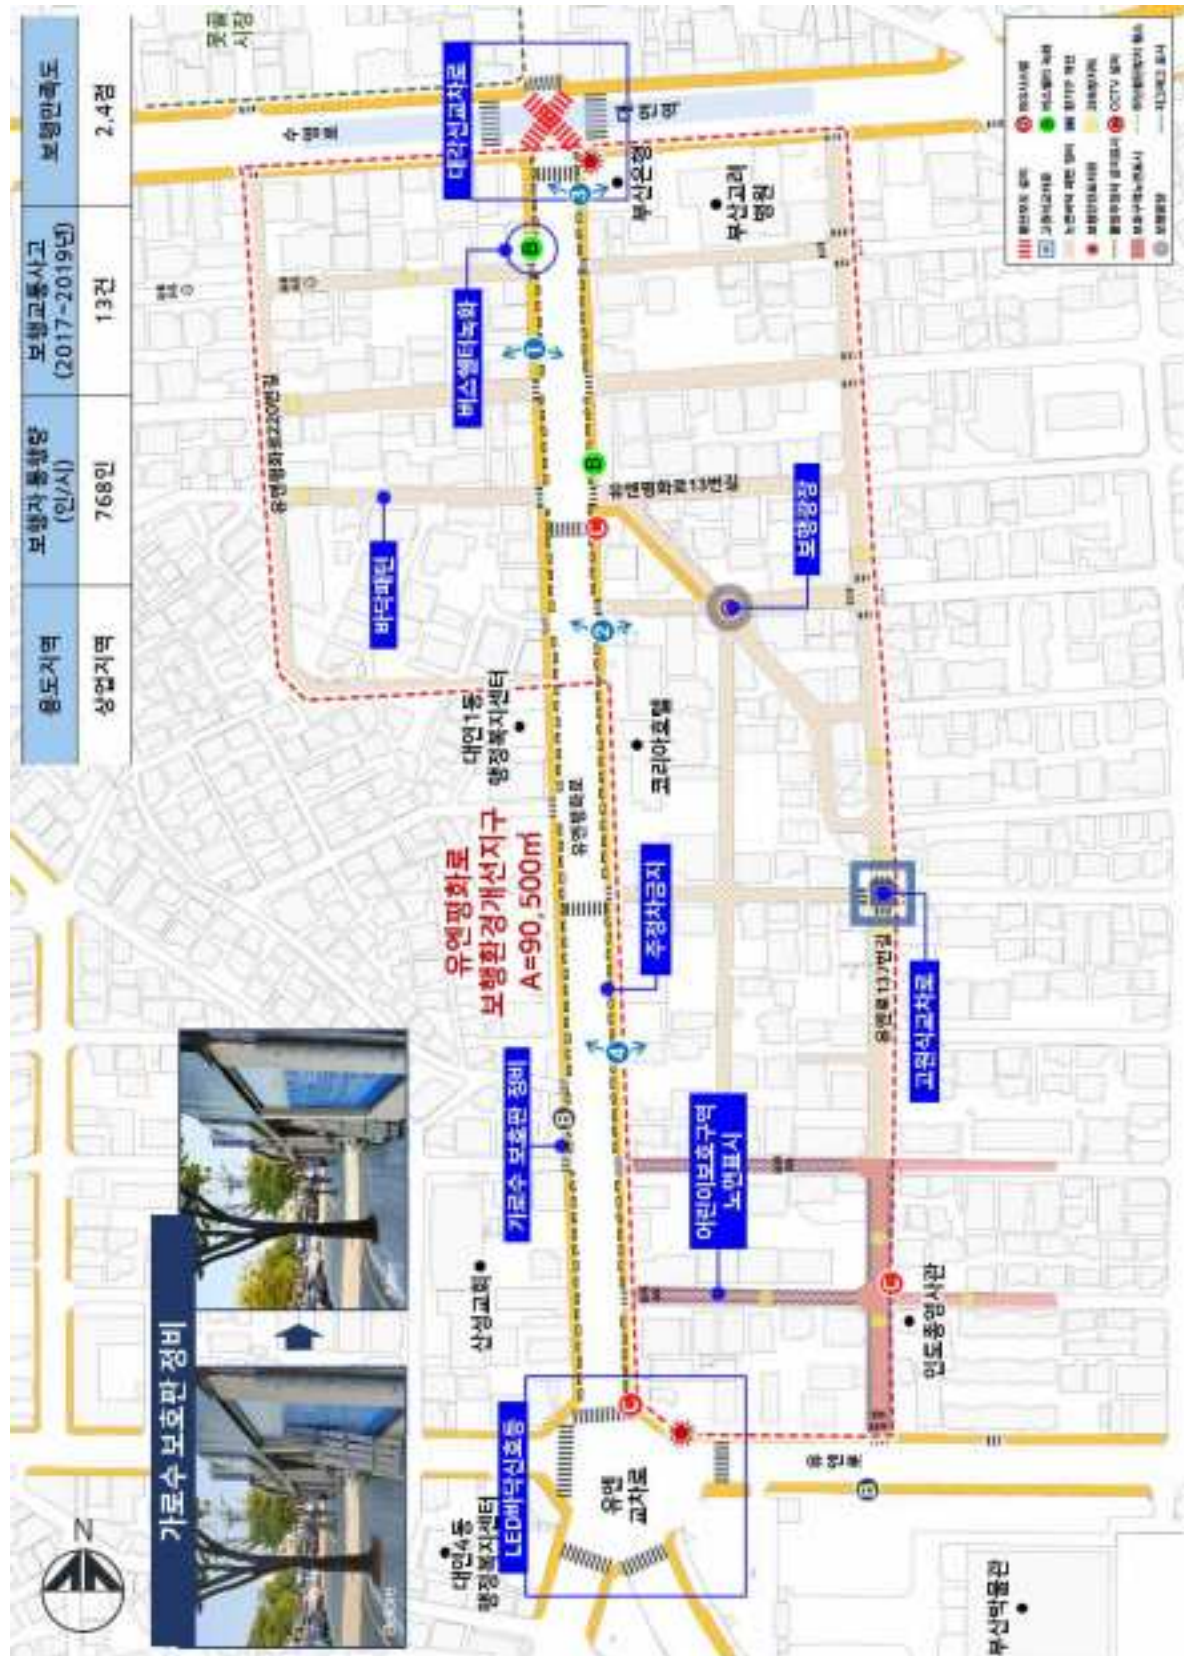
[그림 5-69] 유엔평화로 개선대책

- 부산박물관, UN공원의 상징성과 상업시설을 연계한 쾌적한 보행환경을 개선하기 위해 보행환경개선지구로 지정하여 개선사업 추진
- 어린이 보호구역 주변 노면표시와 고원식 교차로 설치로 안전성 확보
- 버스쉘터 녹화, 가로수 보호관 정비, 이면도로에 보행광장을 설치하여 쾌적성 향상
- 노점상 및 불법주정차 단속을 위한 다목적 CCTV 설치 및 주정차금지구역 표시

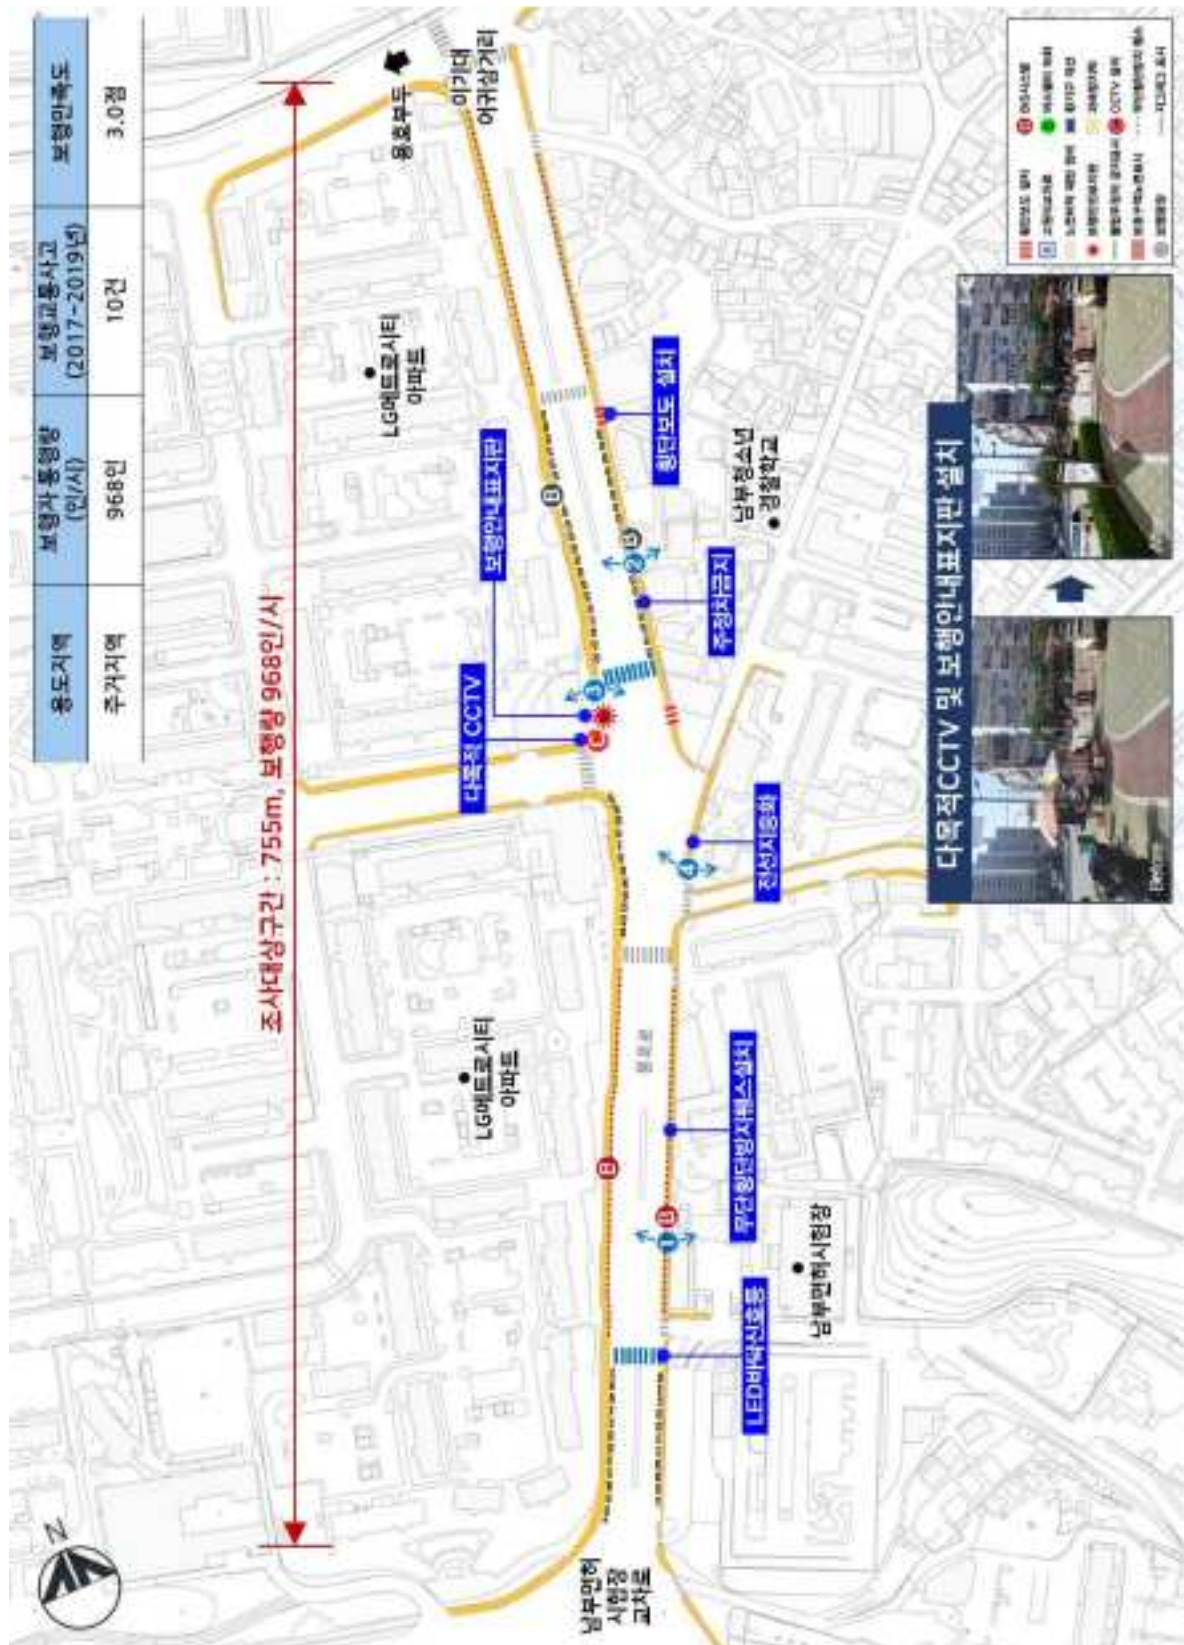
[그림 5-71] 용호로 개선대책

- ① 중점개선지표 : 이동성
- ② 개선방안
  - 보도에 위치한 전봇대의 이설 또는 전선지중화 사업으로 유효보도폭 확보
  - 보행단절구간에 횡단보도 설치를 통해 이동성을 향상하고, LG메트로시티 정문 주변 횡단보도를 LED 바닥신호등을 설치하여 안전성 확보
  - 노점상 등의 적치물 및 불법주정차 단속을 위한 다목적 CCTV 설치와 안내표지판을 설치하여 쾌적성 향상

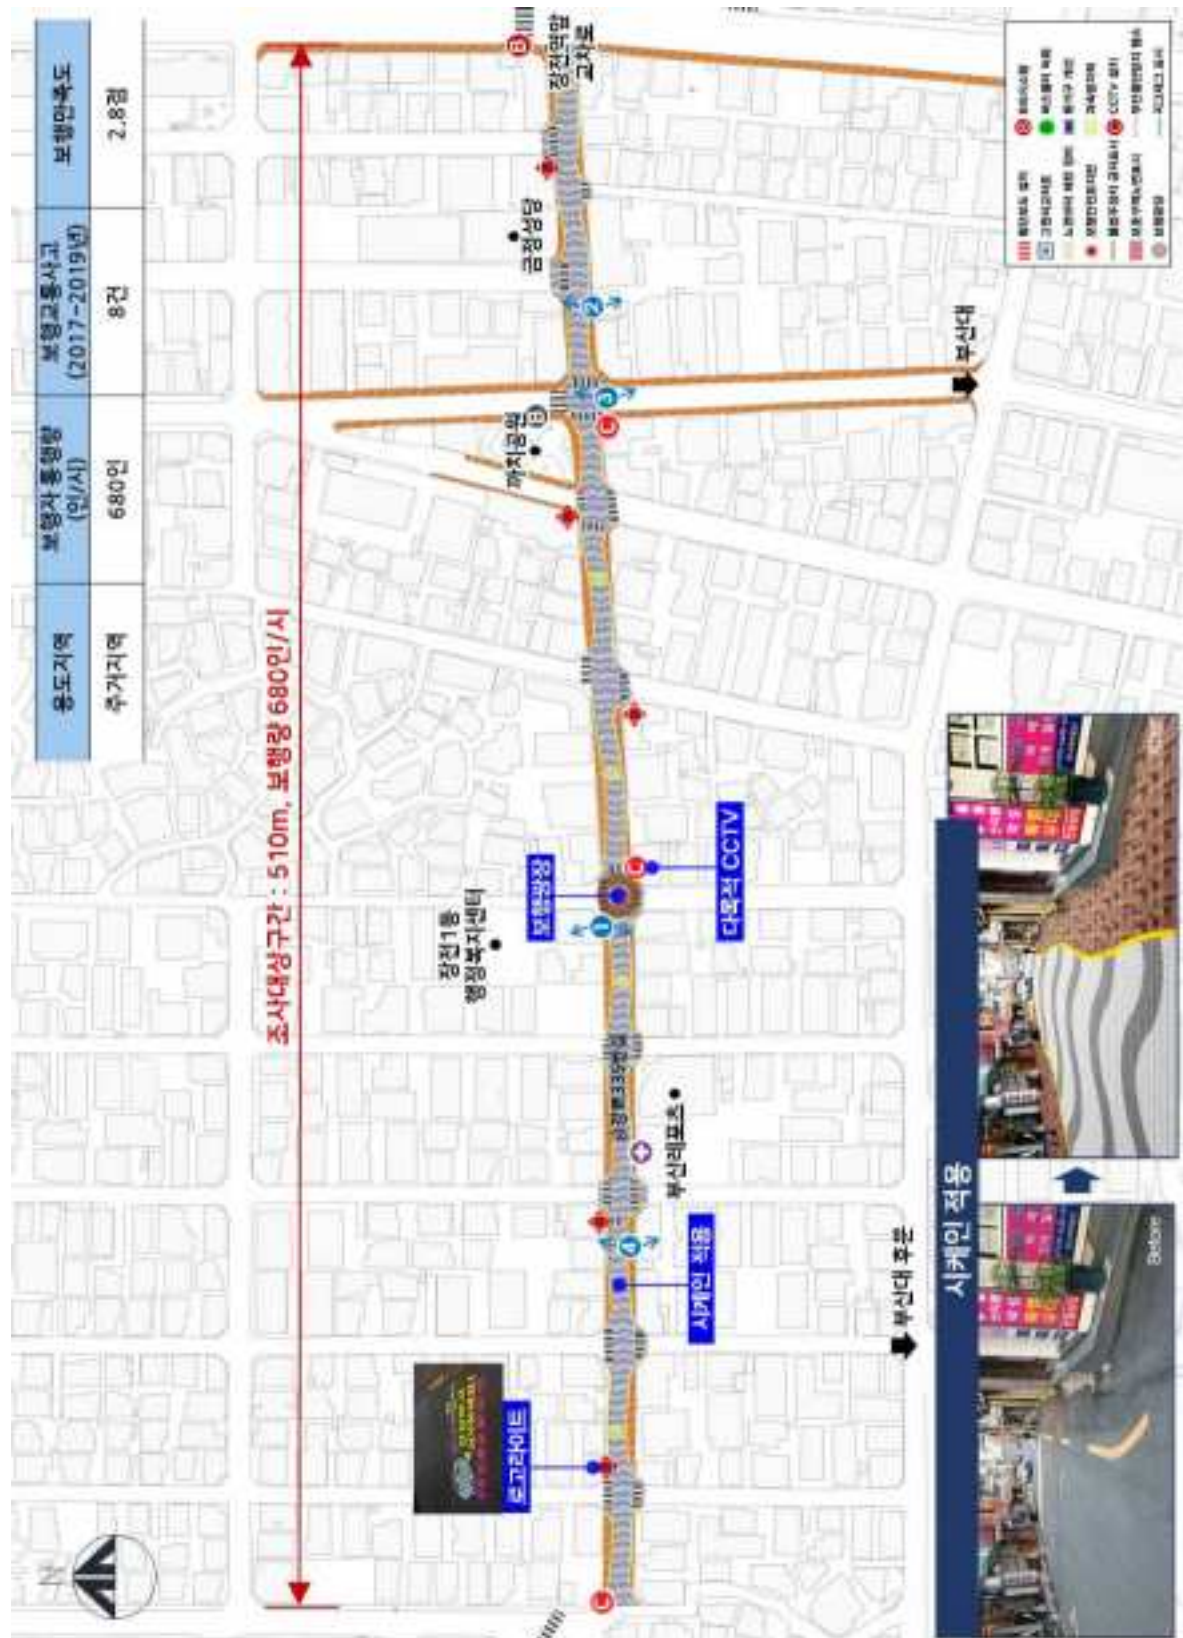
[그림 5-87] 금강로335번길 개선대책

- ① 중점개선지표 : 안전성 및 쾌적성
- ② 개선방안
  - 시케인 기법을 적용하여 이면도로의 보도확보 및 차량속도 저감 유도
  - 입간판 등 적치물 및 불법주정차 방지를 위해 다목적 CCTV 설치로 보행환경 개선
  - 주택가 야간 보행자 안전을 위해 가로등 및 로고라이트 설치
  - 차량속도 저감을 위해 과속방지턱 설치

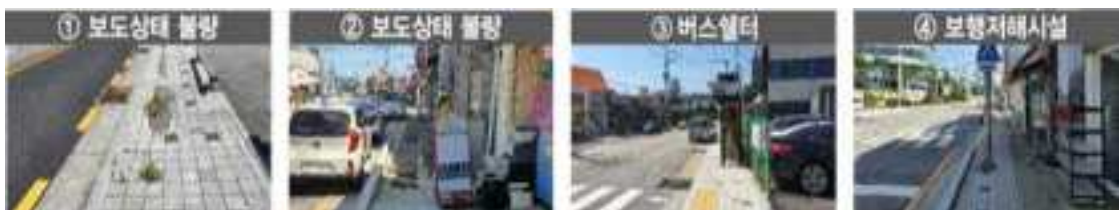
[그림 5-88] 공항로811번길 현장사진

- 일부 구간의 보도상태가 불량하고 마을버스쉼터 및 전봇대 등으로 유효 보도폭이 좁은 지역이 다수 위치하고 있어 보행환경이 저해됨
- 일부 구간 입간판 등의 적치물과 불법주정차 등으로 인해 보행동선이 단절되고 있음

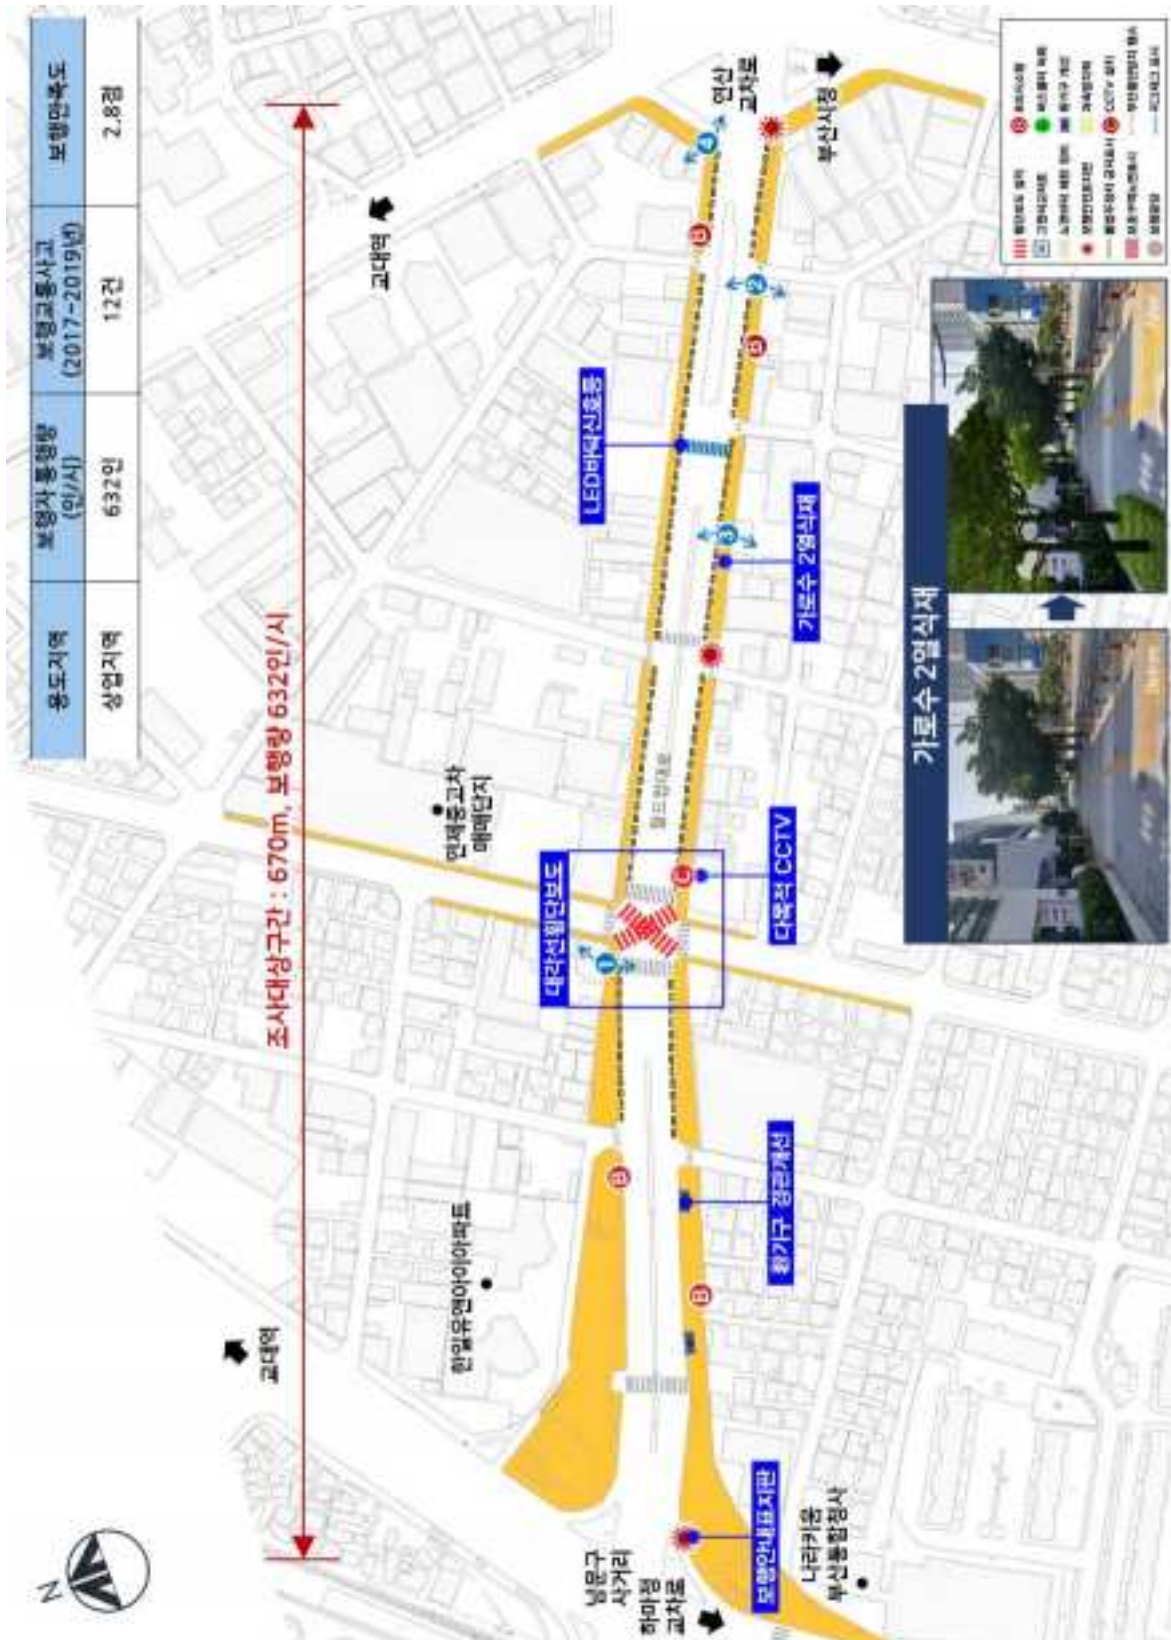
[그림 5-93] 월드컵대로 개선대책

- ① 중점개선지표 : 쾌적성
- ② 개선방안
  - 도시철도 환기구는 지면형으로 정비하고, 출입구, 엘리베이터 등 지장물을 활용하여 경관개선을 통해 쾌적성 향상
  - 가로수 2열 식재 및 보행쉼터를 조성하고, 보행안내표지판을 설치하여 쾌적성 향상
  - 불법주정차 방지를 위해 보도연석에 주정차 금지표시 및 다목적 CCTV 설치
  - 대각선 횡단보도 추가 설치로 적정녹색시간 확보

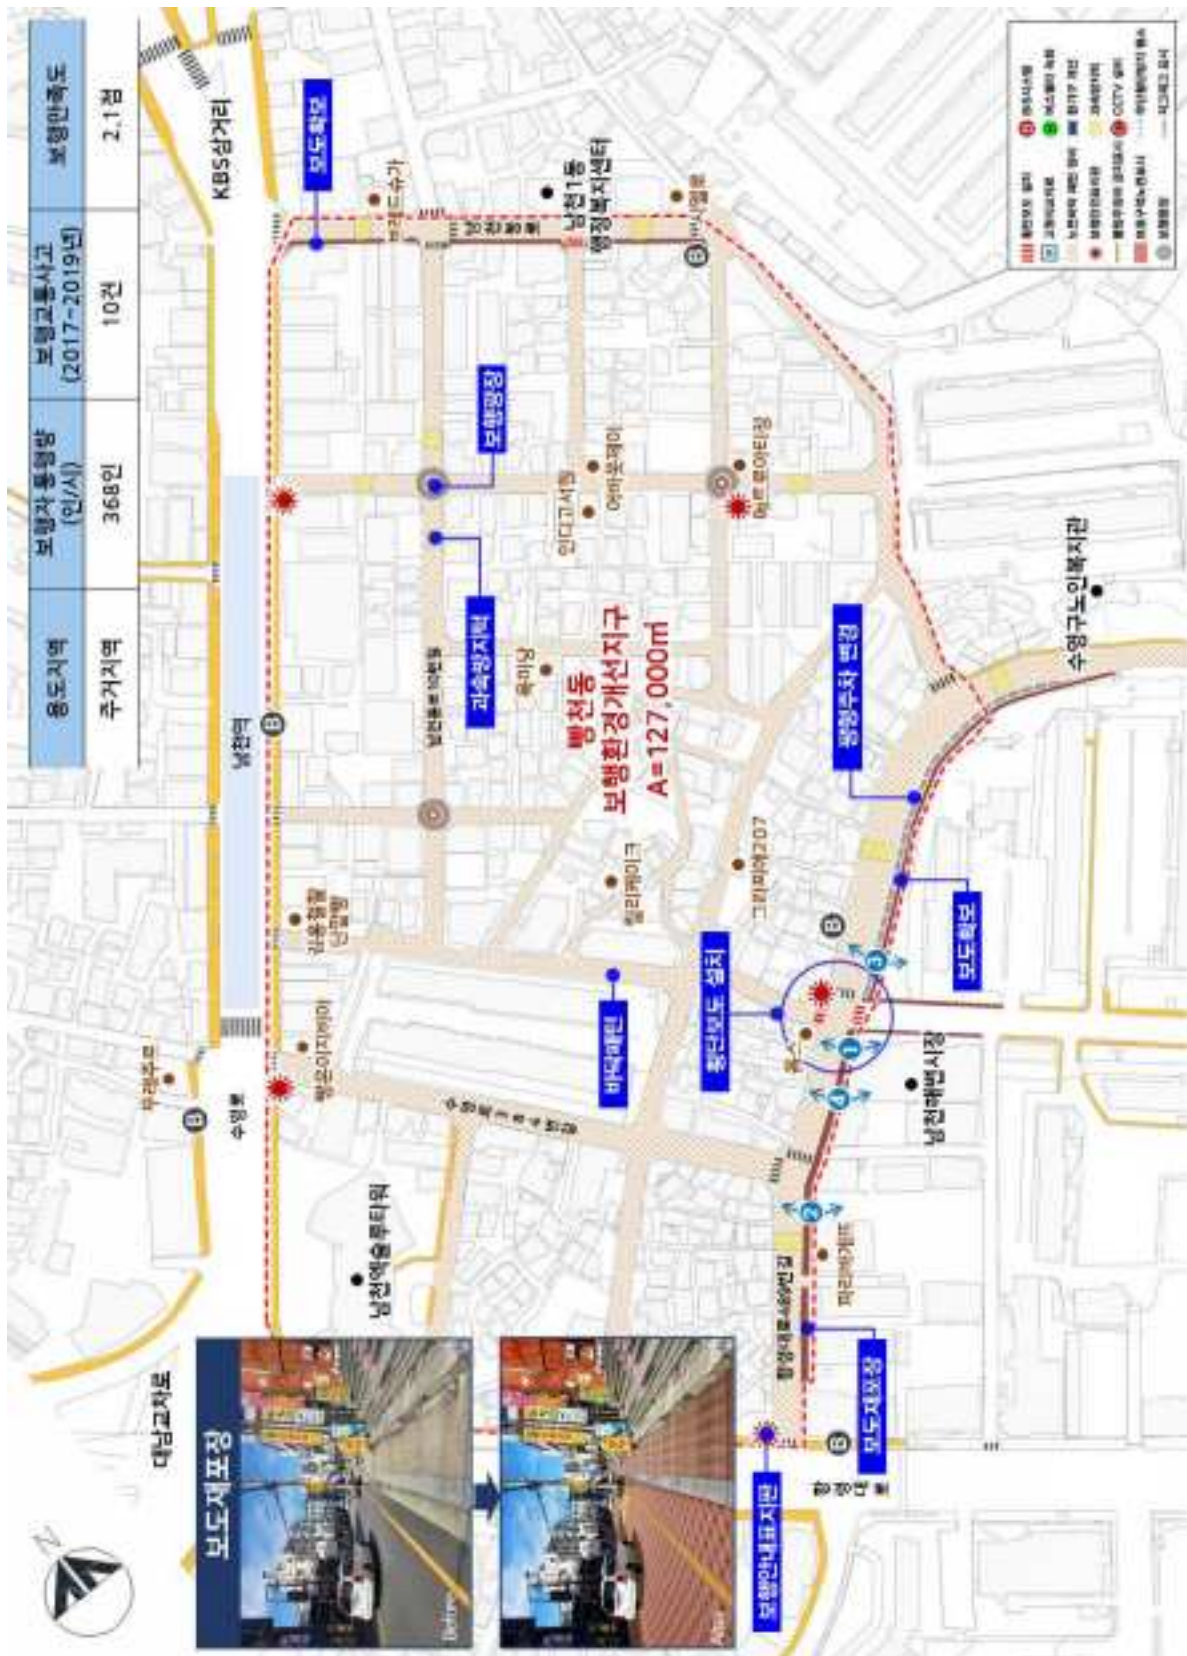
[그림 5-99] 황령대로489번길 개선대책

- ① 중점개선지표 : 이동성
- ② 개선방안
  - 보도 미설치 등 보행환경이 열악하여 보행환경개선지구로 지정하여 보행환경개선
  - 주요 진입로 구간은 보도를 설치하고, 보행이 단절된 구간은 횡단보도 설치를 통해 보행자 안전성 및 이동성 향상
  - 불법주정차 방지를 위해 주기적인 단속으로 보행환경 개선
  - 이면도로 바닥 재포장 및 보행광장, 보행안내표지판을 설치하여 쾌적성 향상
  - 차량 과속방지를 위한 과속방지턱 및 보행광장 설치

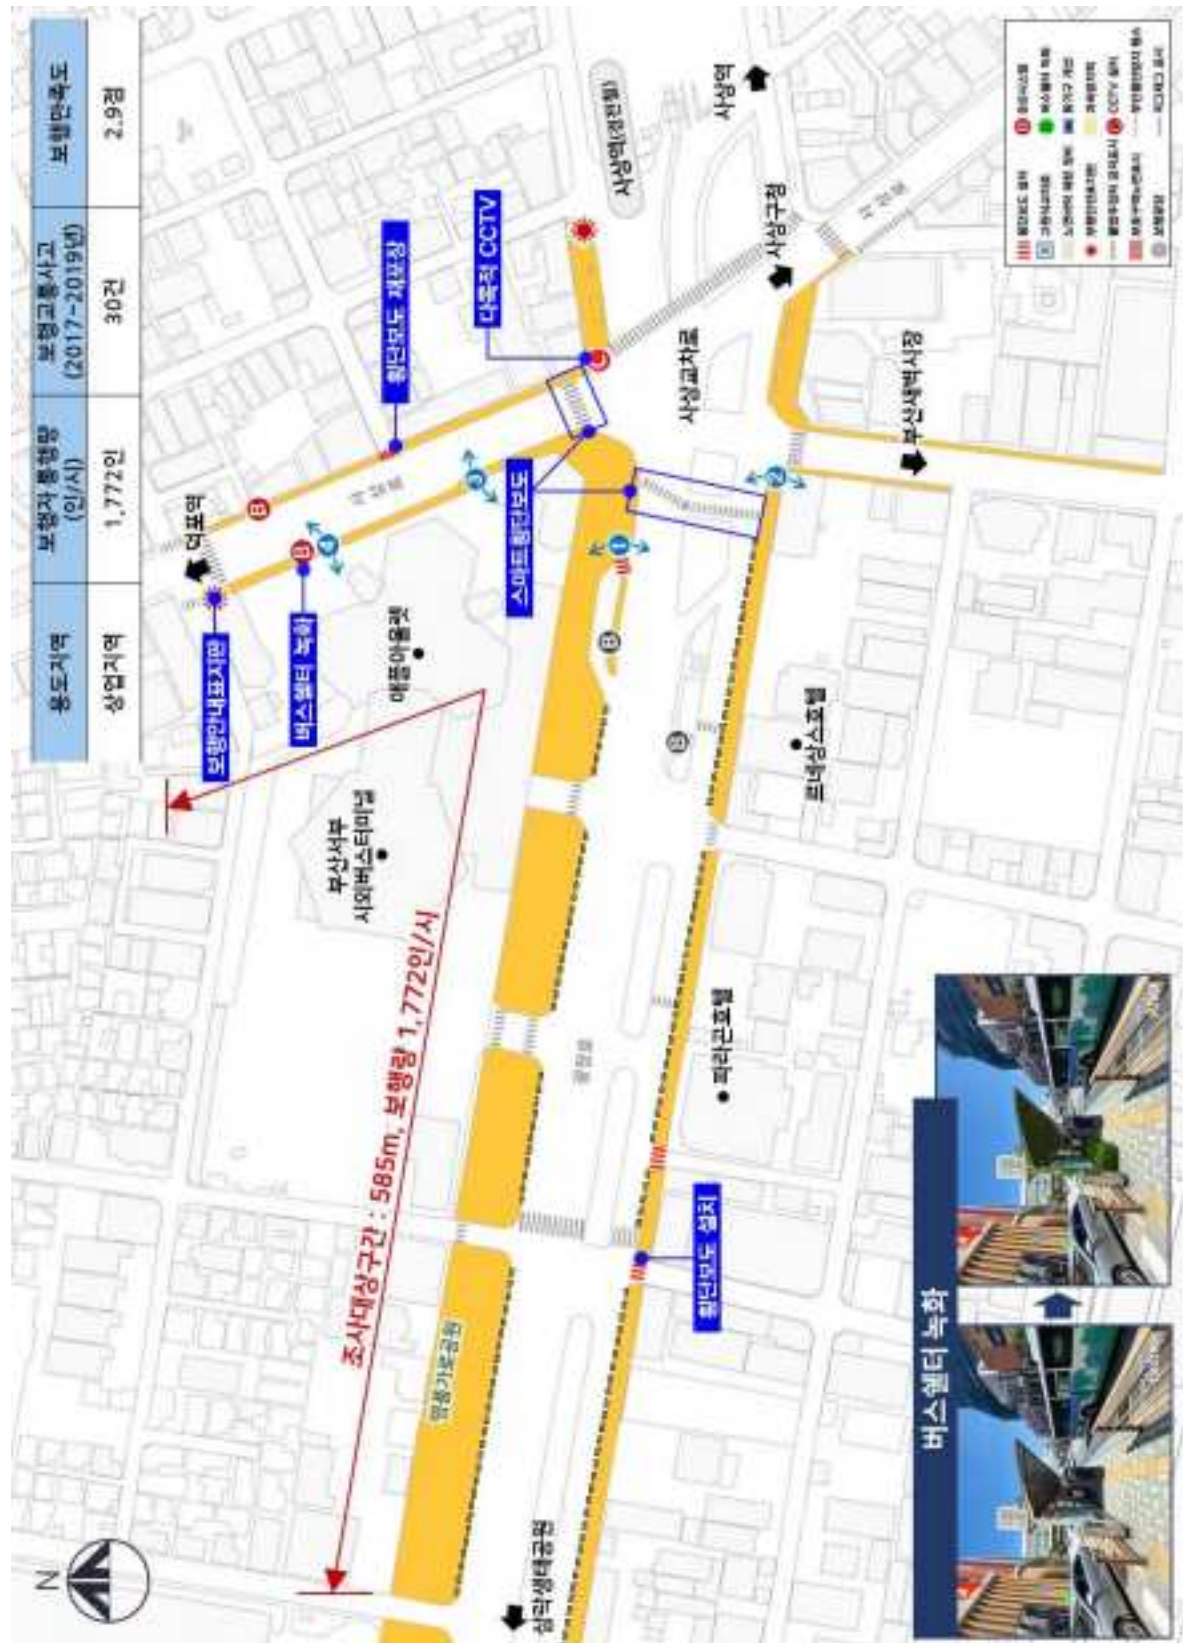
[그림 5-101] 광장로, 사상로 개선대책

- ① 중점개선지표 : 쾌적성
- ② 개선방안
  - 보행단절구간에 횡단보도를 설치하여 보행동선 연결
  - 노점상 등의 적치물을 정비하고, 버스쉘터 녹화, 보행안내표지판을 설치하여 쾌적성 향상
  - 불법주정차 방지를 위해 보도연석에 주정차 금지표시 및 다목적 CCTV 설치
  - 보행중 휴대기기 사용자 방지 및 보행자 이동편의를 위해 스마트 횡단보도 설치

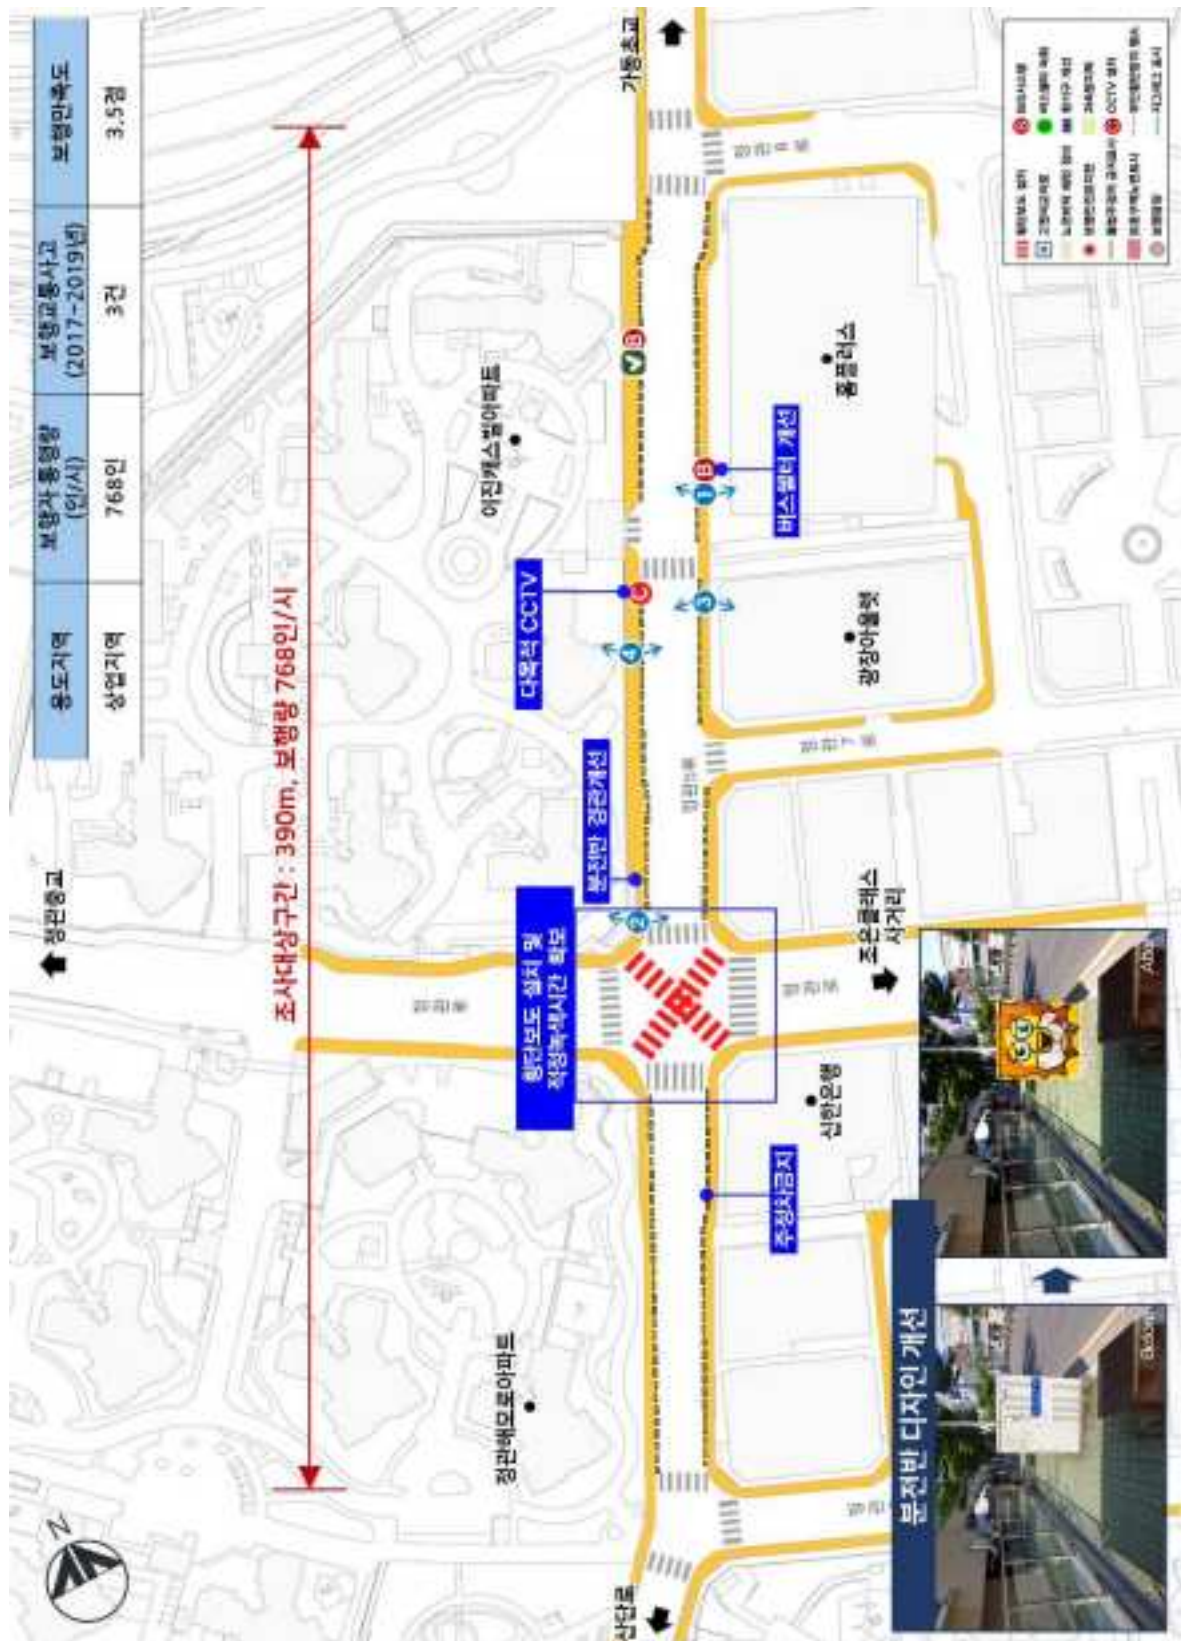
[그림 5-107] 정관5로 개선대책

- ① 중점개선지표 : 이동성
- ② 개선방안
  - 신한은행 교차로 횡단보도를 대각선 횡단보도로 개선하고 적정녹색 시간 확보를 통해 이동성 및 안전성 향상
  - 버스쉼터 개선, 버스정보시스템 설치, 분전반 디자인 개선으로 쾌적성 향상
  - 불법주정차 방지를 위해 보도연석에 주정차 금지표시 및 다목적 CCTV 설치
