# 부산광역시 보행안전 및 편의증진 기본계획

2021.02

『부산광역시 보행안전 및 편의증진 기본계획』의  
최종보고서로 제출합니다.

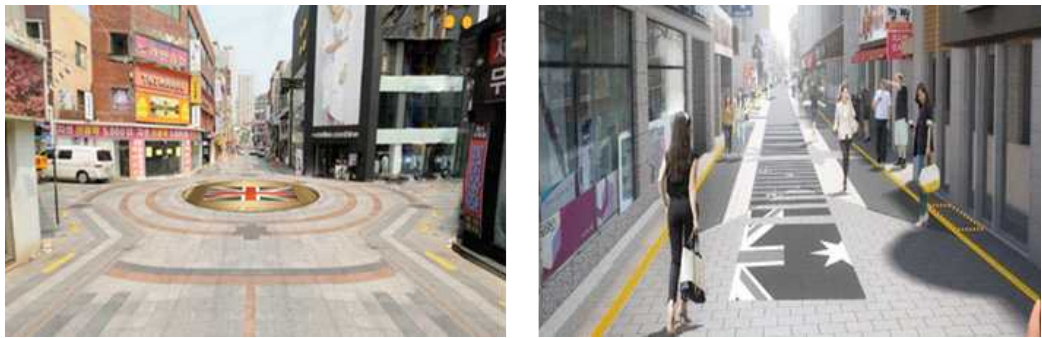
[그림 2-4] 남구 유엔평화문화거리 사업시행 이후

- 위치 : 지하철2호선 경성대·부경대역 일원
- 사업기간 : 2020~2022년
- 규모 : 용소로7번길 등 9개 노선 L=1.89km
- 사업내용
  - 고원식 교차로 조성, 패턴형 도로 조성, 유엔평화문화특구 테마거리 조성, 보행편의시설 및 교통안전시설물 정비, 고보라이트 설치

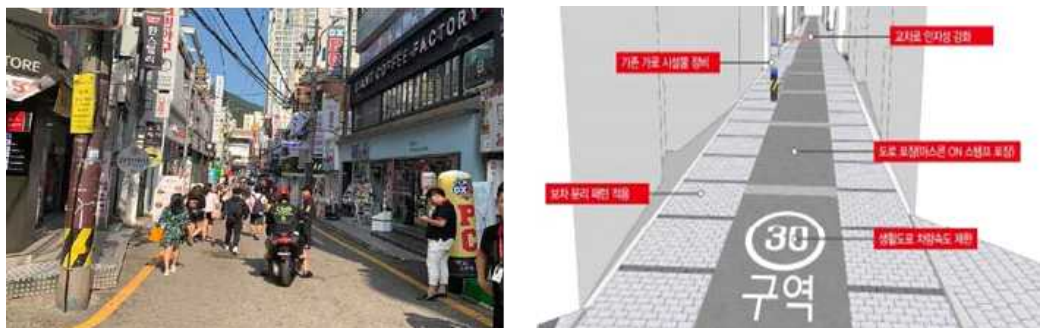
[그림 2-5] 부산대 젊음의 거리 사업시행 전후

- 위치 : 장전동 부산대 젊음의 거리 일원
- 사업기간 : 2020~2021년
- 사업규모 : 젊음의 거리 일원 8개 도로 L=1.735km
- 사업내용
  - 차 없는 거리 조성 및 가공배전선로 지중화 사업, 보행자 우선도로 조성 및 일방통행로 확장, 보행자 안전환경 조성을 위한 가로경관 향상, 방문객 유도를 위한 문화적 공간 확보

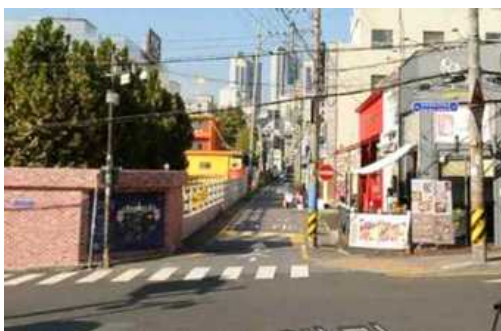
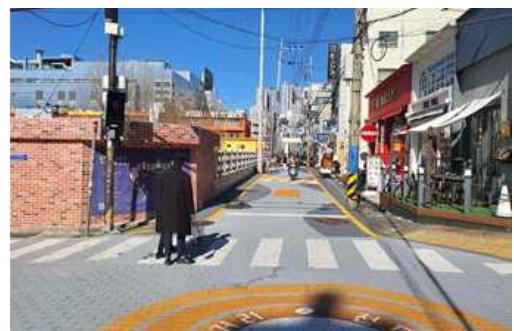
[그림 2-6] 전포카페거리 사업시행 전후

- 위치 : 전포카페거리 일원(전포동 869-1)
- 사업기간 : 2019.7.22.~2020.2.8.
- 사업규모 : L=210m, B=6m
- 사업내용
  - ASP절삭 후 덧씌우기, 도막재포장재 설치, 교차로알리미 2개, 벤치 18개소 설치

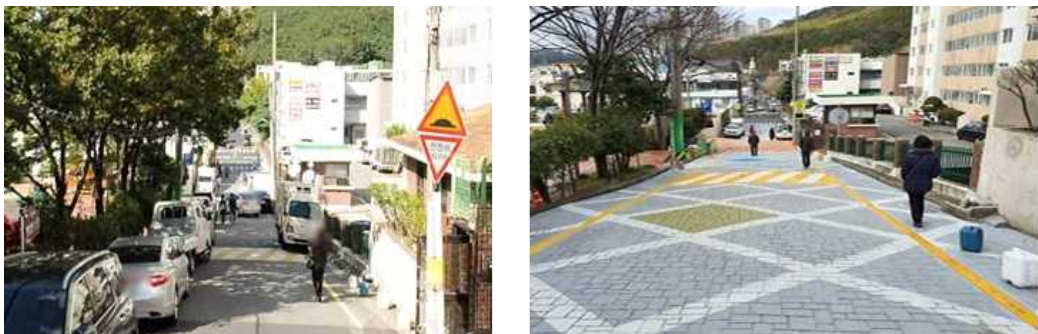
[그림 2-7] 숙등길 사업시행 전후

- 위치 : 북구 의성로115번길 숙등공원 일원
- 사업기간 : 2019.11.14.~2020.1.12.
- 사업규모 : L=720m, B=6~8m
- 사업내용
  - ASP절삭 후 덧씌우기, 도막재포장재 설치, 스텐실, 불법주정차단속CCTV 2개소, 과속방지턱 8개소, 교차로알리미 설치 6개소, 과속경보표지판 2개소, 보행자우선도로 표지판 5개소

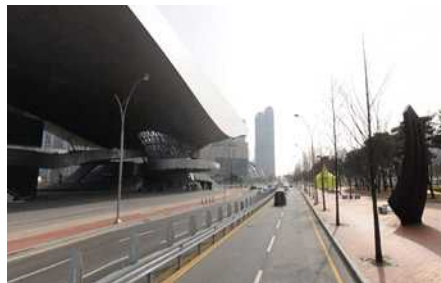
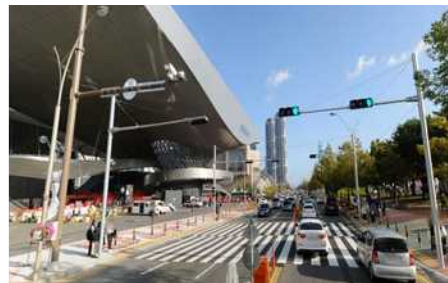
[그림 2-8] 해운대구 영화의 전당앞 횡단보도 설치

- 교통사고 사망자 감소에도 불구하고, 횡단보도 교통사망자는 지속적으로 발생하는 실정으로 사람중심 교통 패러다임으로 전환을 위해 보행자 우선 도로환경을 조성
- 보행자 안전 확보 및 보행불편 해소를 위하여 보도단절, 보행불편, 무단횡단 잦은 곳, 육교철거 구간에 대한 횡단보도 확대설치 등 사업 추진
- 추진실적
  - 2005~2019년 : 육교철거 91개소, 보도단절구간 830개소, 횡단불편구간 30개소
  - 2020년 추진실적 : 육교철거 2개소, 보도단절구간 329개소, 횡단불편구간 7개소

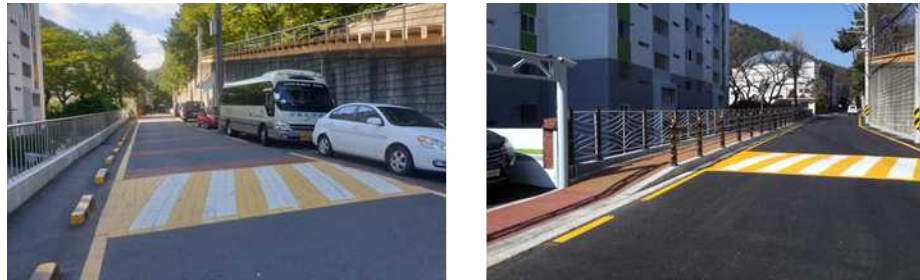
[그림 2-9] 반송동 반송여중 일원 사업시행 전후

- 위치 : 해운대구 반송여중 일원
- 사업내용 : 보도신설 L=320m, B=1.5m, 사업기간 : 2019. 10~12.

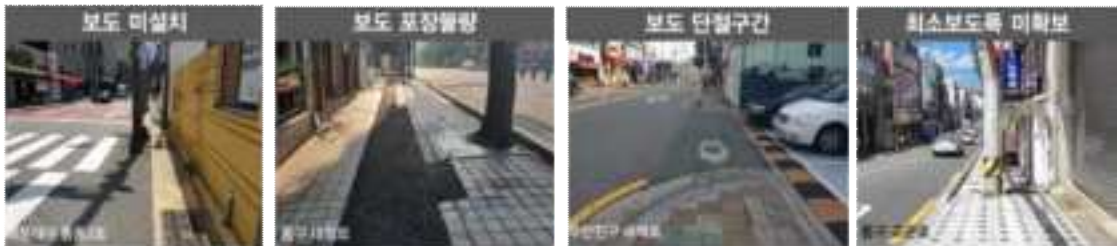
- 보도미설치, 보도포장 불량, 보행로 단절, 최소 유효보도폭 미확보 등 보도상태 불량으로 연속적인 보행이 어려운 구간 다수 발생

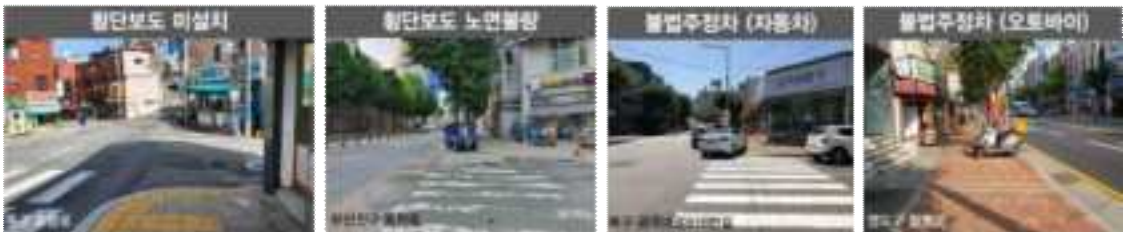
- 보도 및 횡단보도에 자동차, 오토바이 등 불법주정차로 인한 보행안전 저해

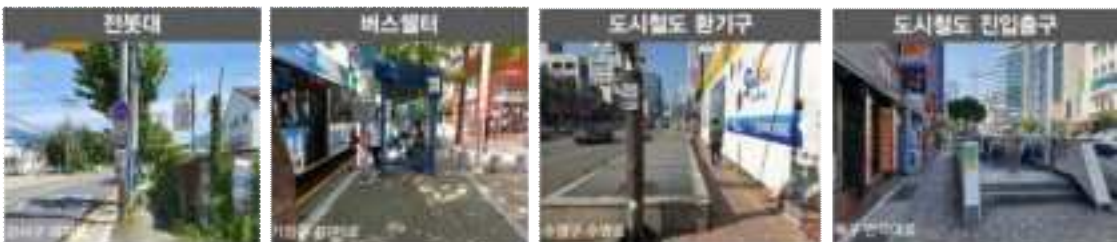
- 전봇대, 버스쉼터, 도시철도 환기구 및 진출입구, 그늘막 등으로 인한 보행이동성 및 안전성 저해

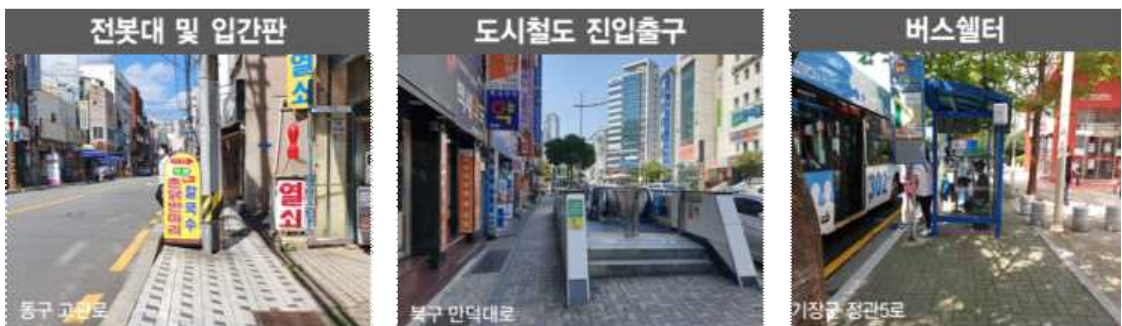
[그림 5-2] 유효보도 폭원 협소구간 현장사진

③ 보도의 유효폭은 보행자의 통행량과 주변 토지 이용 상황을 고려하여 결정하되, 최소 2m 이상으로 하여야 한다. 다만, 지방지역의 도로와 도시지역의 국지도로는 지형상 불가능하거나 기존 도로의 증설·개설 시 불가피하다고 인정되는 경우에는 1.5m 이상으로 할 수 있다.

④ 보도는 보행자의 통행 경로를 따라 연속성과 일관성이 유지되도록 설치하며, 보도에 가로수 등 노상시설을 설치하는 경우 노상시설 설치에 필요한 폭을 추가로 확보하여야 한다.

- 유효보도 폭원을 확보하는 것은 보행교통을 위한 가장 기본적인 사항으로 가로수, 전신주, 지장물 등을 제외한 보행가능 유효 폭원 2.0m 이상 확보 권장
  - 보행권의 중요성을 인식하고 보행권을 확보하기 위해 “도로 - 차도 = 보도” 에서 “도로-보도 = 차도” 라는 발생의 전환 필요
- 다만, 지형상 불가능하거나 기존도로의 증·개설시 및 주변 지형여건, 지장물 등으로 보도 유효폭 2.0m를 확보할 수 없는 경우에는 1.5m까지 보도 유효폭원 완화를 통해 보행자의 이동성 향상
  - 1.5m 보도폭 확보가 어려운 경우 교통약자의 휠체어 교행을 위해 50m마다 1.5m×1.5m 이상의 교행구역 설치
- 가로시설물은 가능한 최소화하여 설치하고, 가로수 등 식수대에 일렬로 배치하거나 보행을 방해하는 시설물의 이설 및 지중화를 통해 유효보도폭 확보
  - 보행 동선에 방해되는 가로시설물은 일렬로 배치하여 유도보도폭 확보
  - 공중전화부스 등 효용 가치가 떨어진 시설물을 제거하여 가로시설물 최소화
  - 유효보도폭이 확보되지 않은 경우, 가로수 설치를 지양하고 인접 건물, 옹벽 등의 입면을 녹화하는 방안을 강구하여야 함
  - 돌출된 환기구 및 버스쉘터는 디자인 개선을 통해 유효보도폭원 확보
  - 보도폭 3.0m 미만의 경우 무분별한 가로수 식재 및 불필요한 가로시설물 설치 지양하며, 필요한 가로시설물의 경우 가능한 통합 설치 운영
- 차로를 줄이고 보도는 넓히는 도로다이어트, 일방통행이 가능한 지역은 일방통행제를 시행하여 보행공간 확보

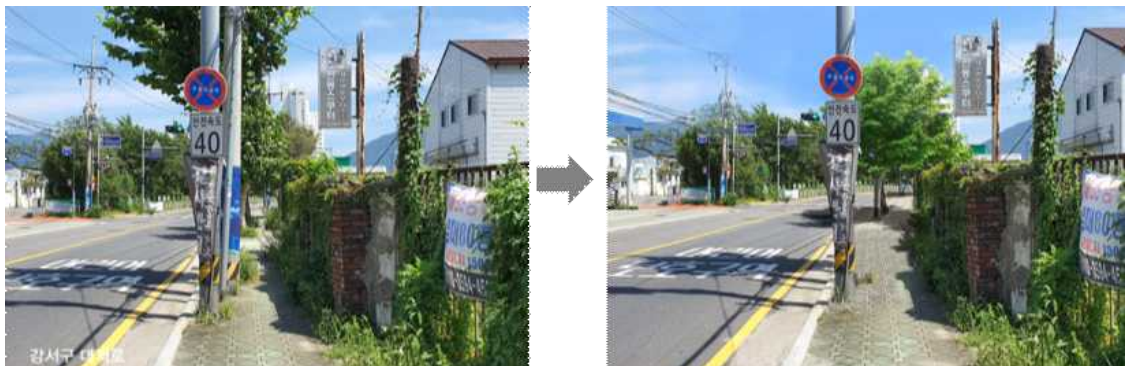
[그림 5-5] 가로시설물 통합 예시

- 보도에는 전신주, 가로등, 신호등, 분전반 등 다양한 가로시설물이 설치되어 있어 보도 폭원이 좁아 보행이동에 불편함을 주고 있으며, 미관상으로도 좋지 않음
- 교통시설물, 가로등, 가로수, 소화전, 분전함 등 중복 및 유사한 기능을 하는 가로시설물은 관리기관 협의 이후 통합하여 운영
  - 교통신호등, 교통표지판 등 가로시설물 신규설치시 통합지주 설치, 운영 권장
- 공중전화부스 등 이용률이 저조하거나 기능이 상실된 시설물은 철거

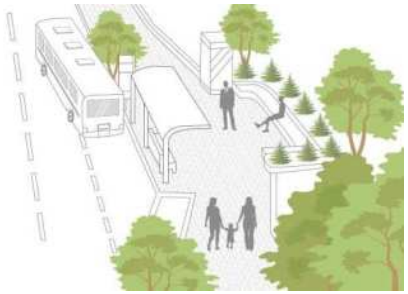
[그림 5-6] 이상적인 버스쉘터 설치 형태

- 과거에 설치된 버스 쉘터는 방수, 방풍 등의 기능을 갖도록 Box형태로 설치되어 있어 보행자 이동에 장애요소로 됨에 따라 버스쉘터 개선 필요
- 보도폭원이 넓은 지역은 경우 Box, 一자형 등 다양한 디자인으로 설치가 가능하나 통행에 지장을 주지 않도록 충분한 여유 공간의 확보 필요
  - 버스쉘터를 제외한 유효보도폭원 2.0m 확보 권장
- 유효보도폭이 협소한 지역은 一자형 디자인으로 개선 하여 유효보도폭원 확보
- 버스정류장과 이격되어 설치된 버스쉘터는 버스정류장 인근으로 이전설치

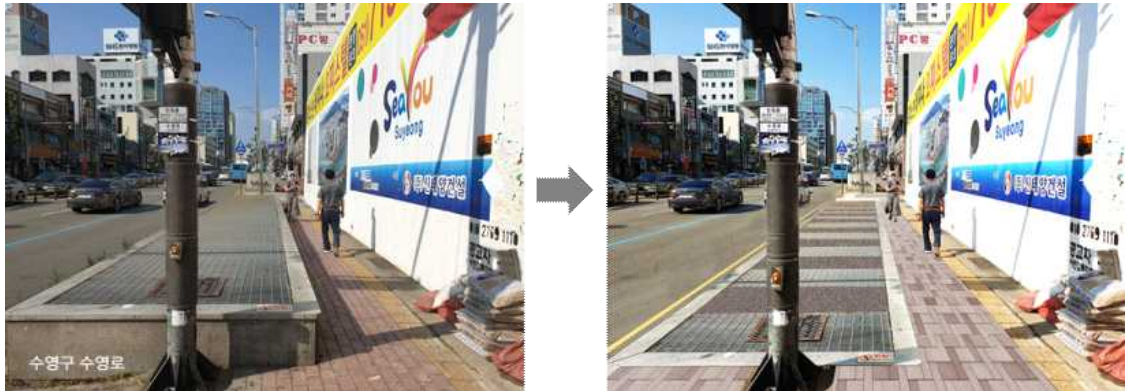
[그림 5-8] 돌출된 도시철도 환기구 개선 예시

- 도시철도가 입지하고 있는 지역은 도시철도 환기구로 인해 유효보도 폭원이 좁은 구간이 다수 있어 보행이동 및 안전성을 저해하고 있음
- 서면교차로, 연산교차로, 하단교차로, 덕천교차로 등 간선도로 주변은 넓은 보도로 인해 보도폭원을 확보하고 있으나, 남포동, 수영, 동래 등 대부분의 지역은 도시철도 환기구로 인해 유효보도 폭이 좁은 실정임
- 도시철도 환기구로 인해 유효보도 폭원 좁은 지역을 지면형 환기구로 개선을 통해 보행이동성 확보
- 지면형 환기구를 설치시에는 보행자가 환기구로 위로 이동할 경우 떨어짐이 발생하지 않도록 환기구 하부에 지지대 설치 등 안전시설 보강 이후 환기구 정비 필요

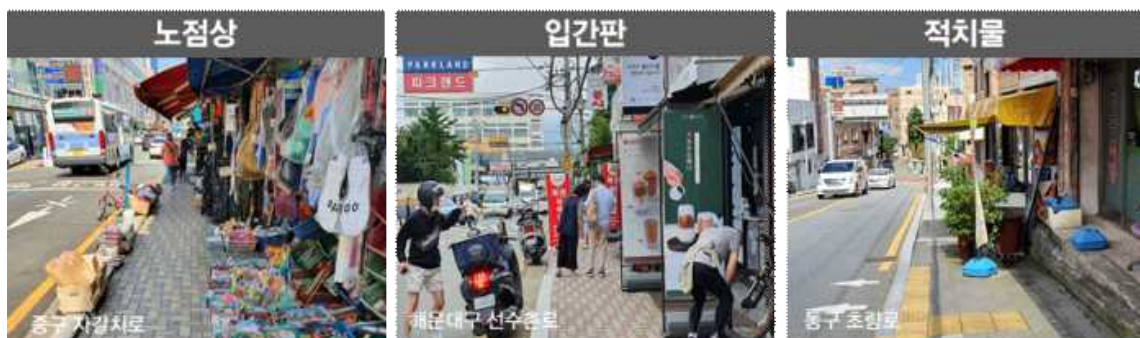
[그림 5-9] 노점상, 입간판, 적치물로 인한 보도폭원 잠식

- 재래시장, 도심지역 등 상업시설이 밀집한 지역의 경우 노점상 및 입간판, 주거지역의 경우 다양한 적치물로 인한 보도잠식으로 보행자 통행의 불편을 가중하고, 차량의 통행에도 방해됨에 따라 철거 등 정비 필요
  - 현재 노점상, 입간판, 적치물이 많은 지역을 우선적으로 정비하고, 추후 확대 필요
- 보도가 넓은 구간의 경우에는 노점상 운영구역으로 설치하거나, 보행자에게 방해되지 않는 형태로 판매대를 제작하는 방식 등 노점상, 입간판의 개선, 정비를 통해 보도폭원을 확보하여야 함
- 보도가 좁은 지역의 경우 보도 점용 불가지역으로 선정하여 지도 및 단속
- 노점상 운영자에 대한 인식개선을 위해 지속적인 계도 및 홍보

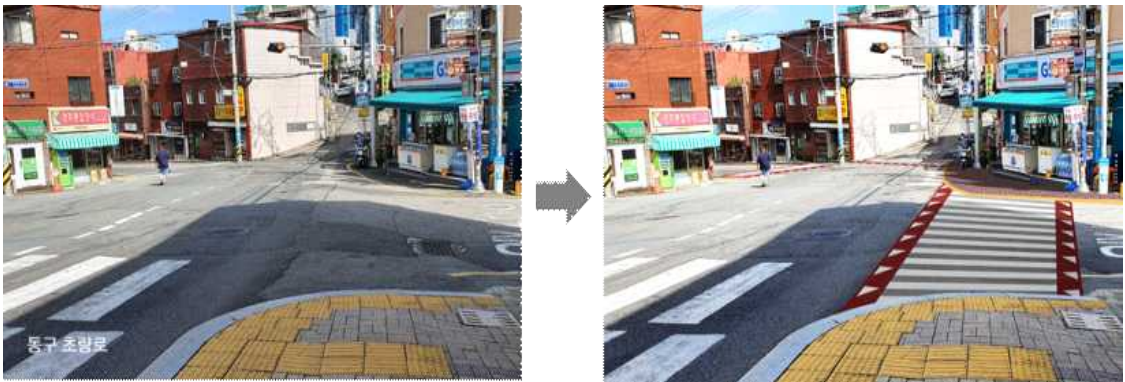
[그림 5-10] 보도단절구간 연결 예시

- 이면도로와 교차되는 지점의 보도가 단절된 구간은 연속성을 유지하기 위해 고원식 횡단보도의 설치를 권장하며 보도와 동일한 높이를 유지하여 보행편의 제공

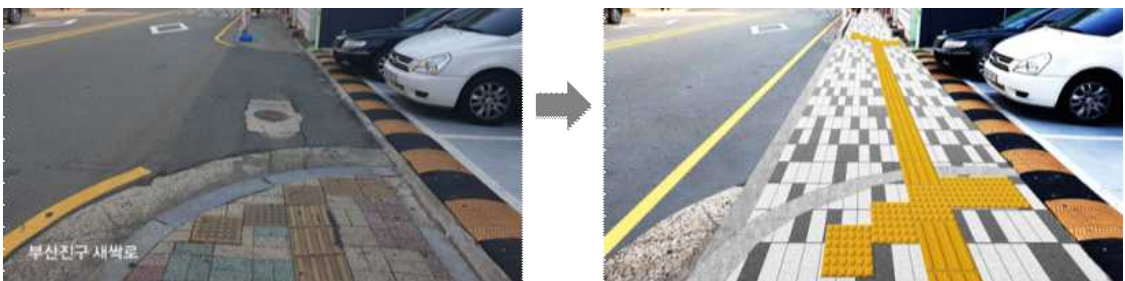
[그림 5-11] 건축물 진출입구 연결성 확보 예시

- 건축물 진출입구로 인해 보도가 단절된 구간은 인접한 보도와 높이를 동일한 보도를 설치하여 보행의 연속성 확보하며, 기존 보도와 같은 재질 및 색상으로 설치함

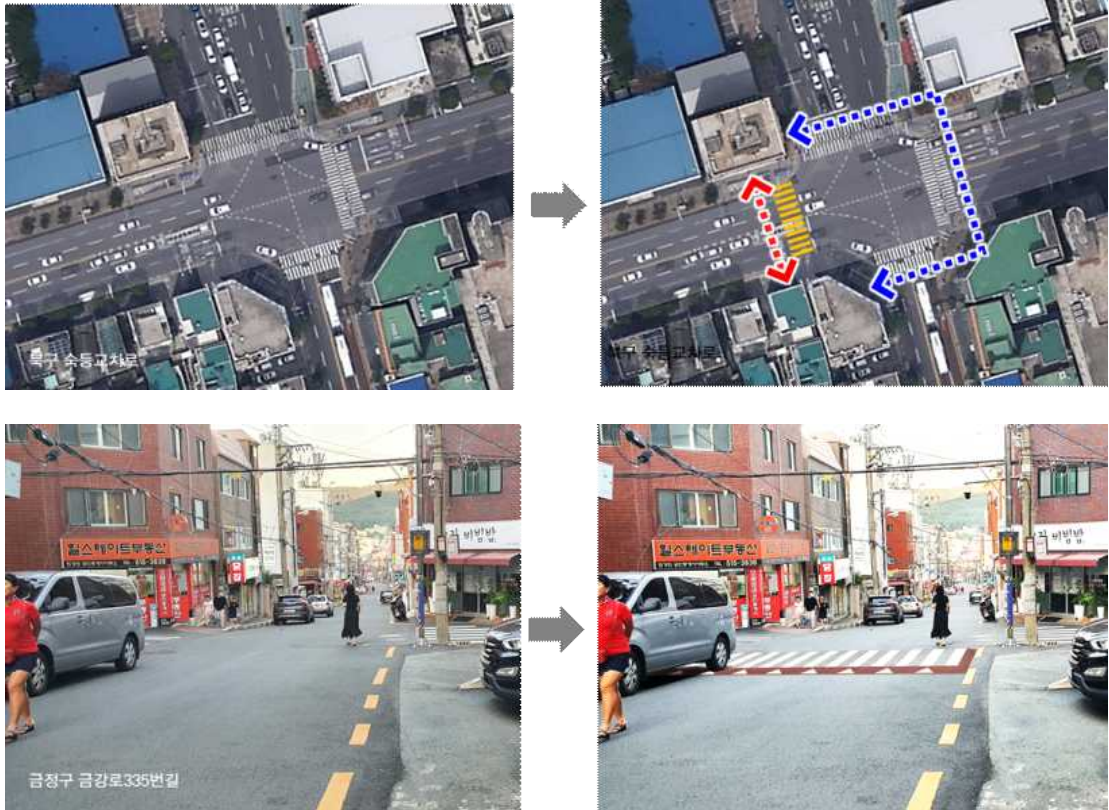
[그림 5-19] 횡단보도 설치 예시

- 주요 교차로, 이면도로의 횡단보도 미설치 지점, 보행량이 많은 지역을 대상으로 횡단보도 설치
- 보행자 자동인식 및 LED 바닥표시 등 스마트 횡단보도 적극 설치

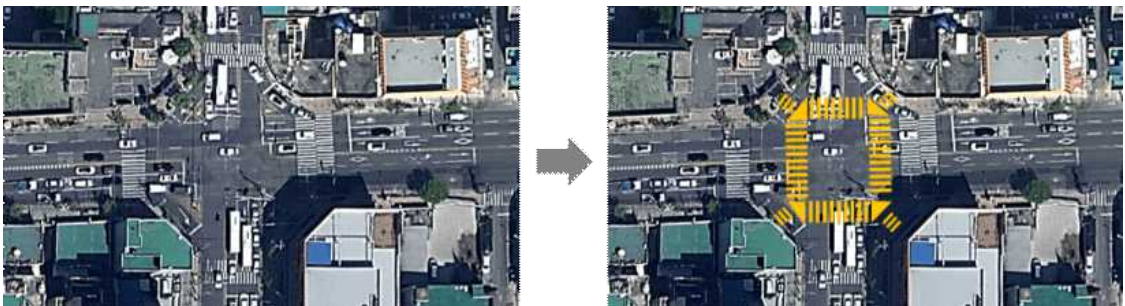
[그림 5-22] 횡단거리 단축 예시

- 교차로 기하구조의 형태에 따라 보행횡단거리의 변동이 있어 보행횡단시간이 늘어날 수 있음. 따라서 횡단보도를 교차로에 근접하여 설치시 보행횡단거리가 줄어들어 보행 시간을 단축할 수 있음
- 횡단보도 횡단거리를 단축시 우회전 교통량이 많을 경우 교통사고에 유의하여 설치
- 대각선횡단보도 설치시에도 횡단보도를 교차로에 근접하여 설치하여 횡단거리 단축
- 왕복4차로 이상의 교차로는 도류화 방식의 횡단보도 적극 설치 필요

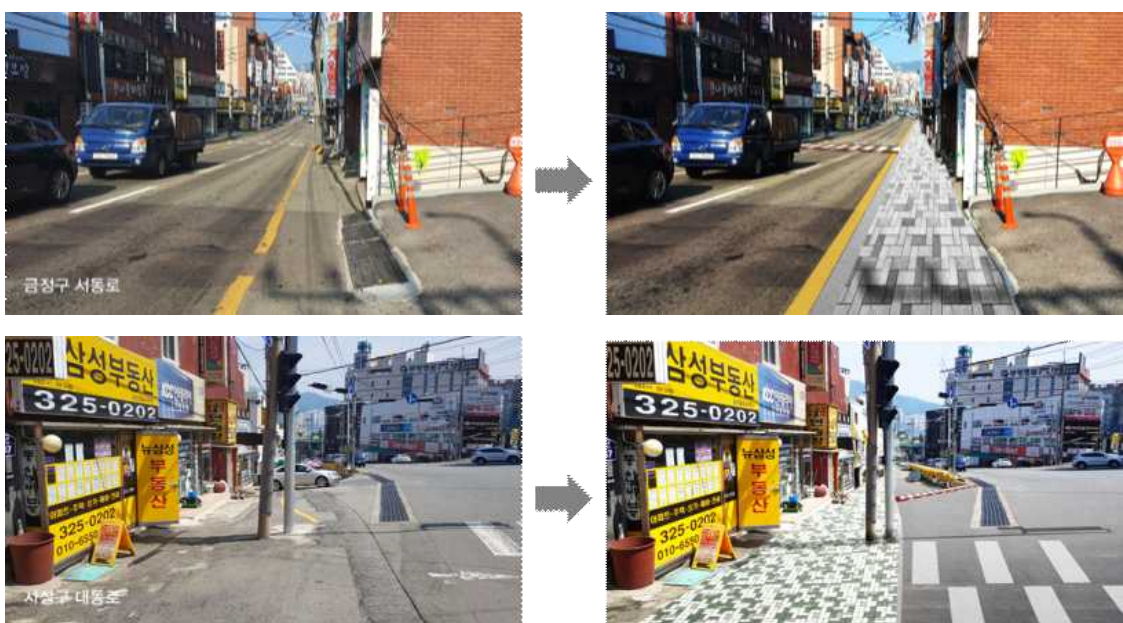
[그림 5-25] 보차도 분리 설치 예시

| 구 분 | 설치방법 |
|---|--|
| 볼라드에 의한 분리 | <ul style="list-style-type: none"> <li>• 보도를 유색아스콘 등으로 포장하고 차도의 높이로 동일하게 시공</li> <li>• 보행자와 차량은 볼라드 체인으로 연결설치</li> </ul> |

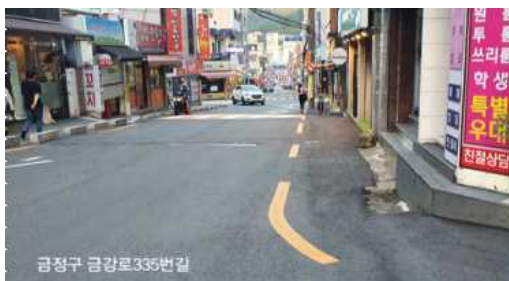
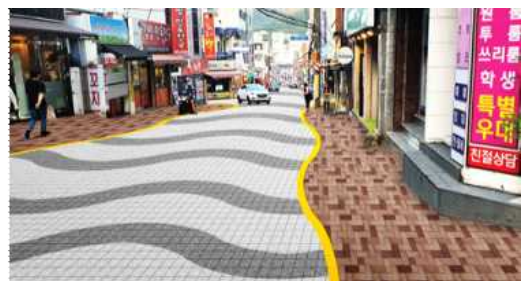
[그림 5-27] 지그재그 형태의 도로 적용 예시

[그림 5-26] 지그재그 형태의 도로

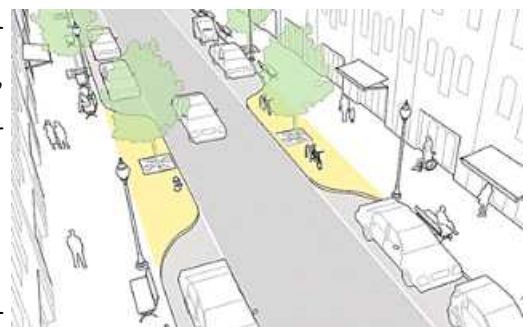
[그림 5-28] 부분 차도 폭 좁힘

- 자동차의 통행 폭을 시각적 또는 물리적으로 좁게 하여 자동차의 감속을 유도하는 시설로서, 차도 중 일부 구간에 대해 차도 폭을 줄여 도로가 시각적으로 좁아지도록 만드는 방법
- 차로 폭 좁힘은 외측 폭 좁힘과 내측 폭 좁힘으로 구분하며, 차로 폭 좁힘을 하는 경우에도 최소 2.75m 이상의 폭원은 확보하도록 함

- 차로 폭 좁힘에 의한 생긴 공간은 안전지대 노면표시, 보도 연석 확장, 노상주차장, 녹지 조성 등의 방법을 검토하여 설치하되, 운전자의 시거 장애를 유발하는 시설의 설치 지양
- 차로 폭 좁힘을 하는 경우 야간에 시인성을 확보할 수 있는 시설을 설치하여야 함

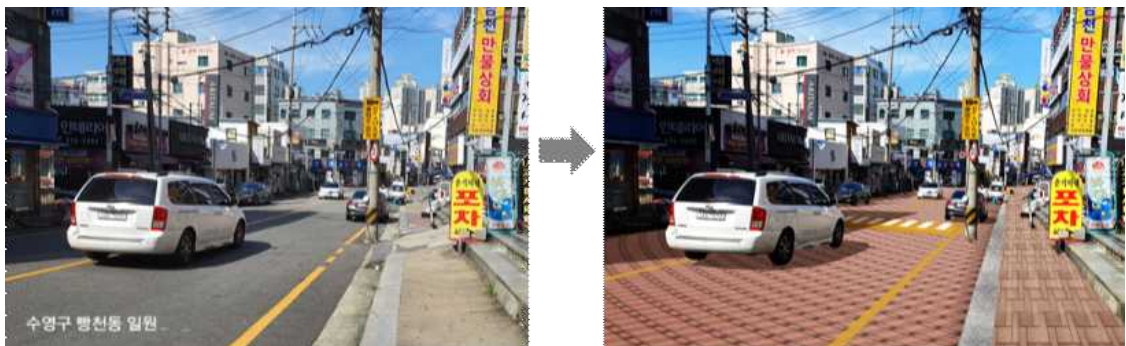
[그림 5-29] 과속방지턱 설치 예시

- 과속방지턱은 노면에 차량 진행방향의 직각방향으로 물리적인 수직단차를 주어 운전자의 과속을 억제하고 보행자가 안전하고 연속적인 횡단을 위해 설치
- 낮은 주행속도가 요구되는 주택가, 상업시설의 이면도로나 학교 주변지역 등에 설치하여 보행자의 통행안전과 생활환경을 보호
- 과속방지턱은 형상에 따라 원호, 사다리꼴, 가상방지턱 등 여러 종류가 있으나 설치길이 3.6m, 설치높이 10cm의 원호형을 표준으로 하되, 폭 6미터 미만의 소로에서는 지역여건에 따라 길이 2m, 7.5cm의 소형 과속방지턱을 사용할 수 있음

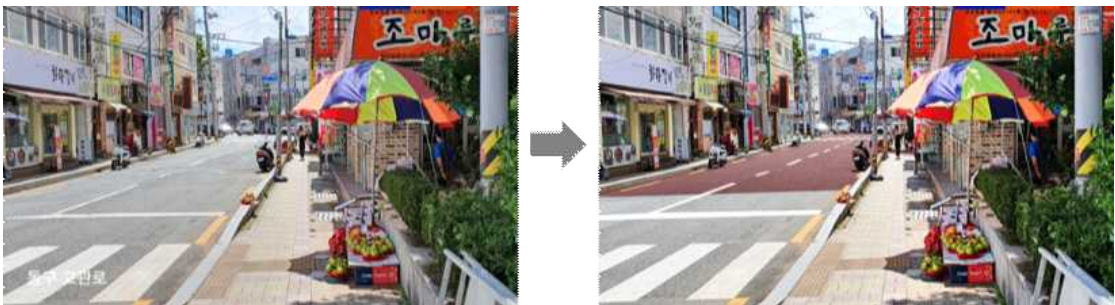
[그림 5-30] 노면포장 적용 예시

- 노면에 좁고 긴 띠 모양의 요철 포장재를 사용하여 차량통행시 타이어와 노면 마찰로 미세한 진동과 소음을 발생시켜 차량의 주행속도를 저감하는 방법
- 노면의 요철포장은 상업시설 등 자동차의 통행량이 많은 지역에서 실시하고, 주택이 밀집한 지역의 경우 유모차나 자전거, 휠체어 등 보조 이동수단을 통한 이동에 불편을 줄 수 있으므로 포장시 주의하여야 함
- 어린이 보호구역 등 보호구역은 현재 미끄럼방지 포장이 필요한 경우만 해당 구간에 한해 제한적으로 암적색으로 포장하는 것을 권장하고 있음

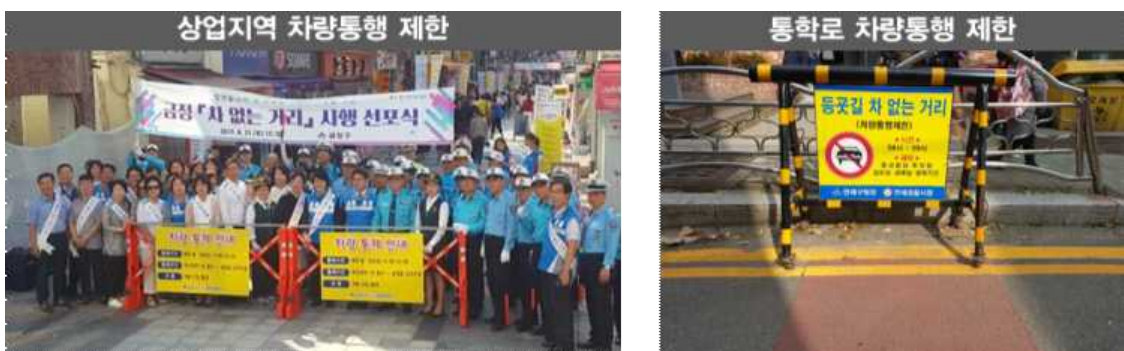
[그림 5-31] 차량통행 제한 예시

- 차량에 따른 사고위험이 높은 어린이 보호구역, 보행자 통행이 많은 상업시설 밀집지역을 대상으로 차량통행을 제한하여 보행자 안전성 확보
- 초등학교 주변 통학로를 대상으로 등하교시간 차량통행 제한 방식 적용
- 상업시설이 밀집한 지역은 시간제 또는 주말에 차량통행을 제한하는 방식을 적용하며, 상인회 등과 협의를 통해 차량통행 제한 필요

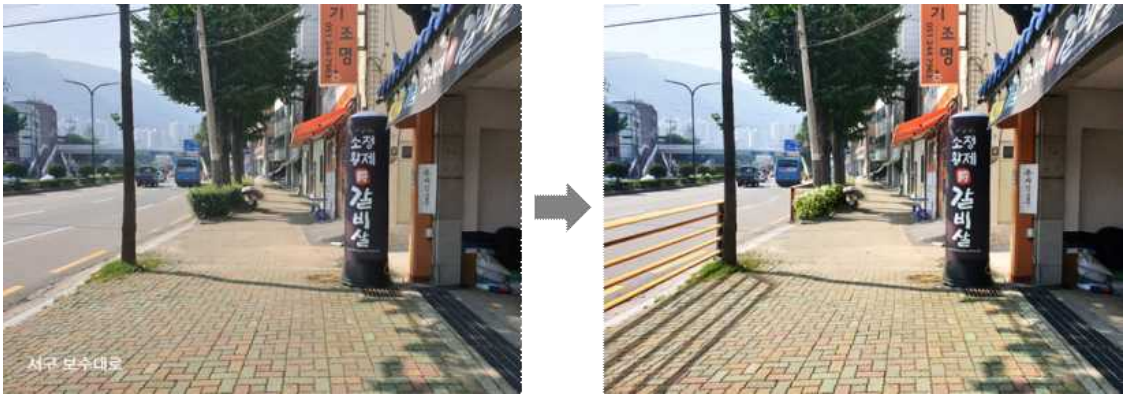
[그림 5-32] 방호울타리 적용 예시

- 방호울타리는 자동차 운전자에게 보도와 차도가 분리되어 있음을 시각적으로 나타내어 교통사고 예방 및 보행자의 무단횡단 방지를 목적으로 설치하여 안전성 확보
- 차량이 차도 밖으로 벗어남을 방지하고 보행자 등을 차량으로부터 보호하기 위하여 필요한 구간, 간이보도의 신설, 보행자의 횡단방지 등을 위해 필요한 구간, 보행자·자전거 등이 길 밖으로 추락하는 것을 방지하기 위한 구간에 설치
- 또한 차도와 인접하여 학교 출입구가 위치하는 경우와 재래시장 등 고령층이 많이 통행하는 지역은 보도를 따라 방호울타리를 설치하여 무단횡단 방지

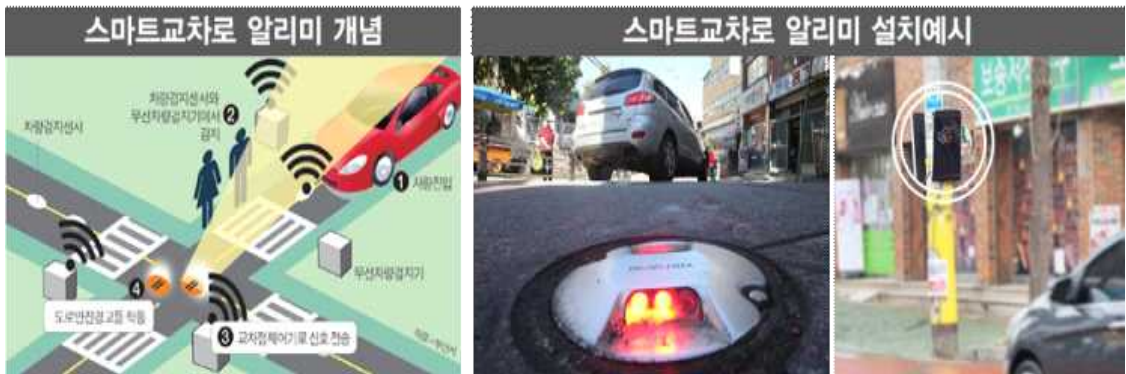
[그림 5-34] 스마트교차로 알리미 예시

- 교차로에서 안내 사인 및 음성을 통해 차량접근 알림을 통해 어린이 등 교통약자에 대해 위험을 인지하게 하고, 시야가 확보되지 않더라도 교차로 50m 전 바닥센서를 이용하여 움직이는 차량을 감지해 알려줌으로써 교통사고 예방 역할

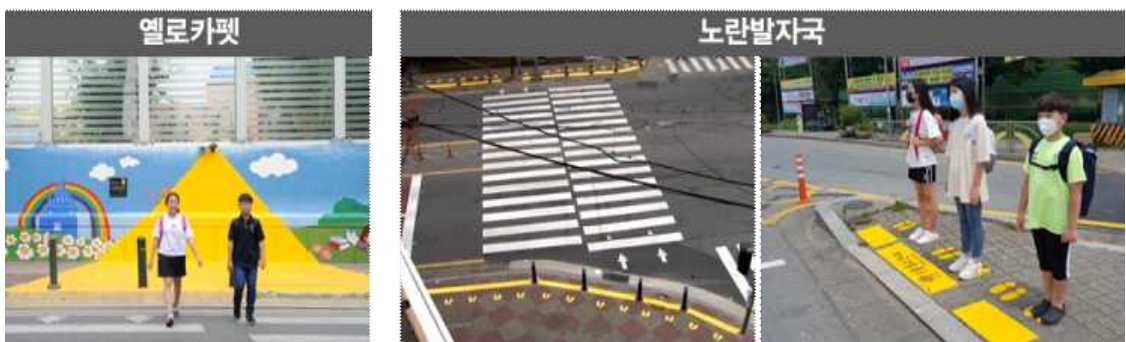
[그림 5-35] 옐로카펫 및 노란발자국 설치 예시

- 통학로 주변 횡단보도를 중심으로 보행교통사고를 예방할 수 있는 옐로카펫, 노란발자국 등을 설치하여 어린이들이 안전한 곳에서 횡단보도 신호를 기다리게 하고 운전자가 이를 쉽게 발견하도록 하는 안전시설물 설치
- 옐로카펫은 횡단보도 대기 공간과 벽면에 노란색 공간을 만들어 어린이들이 그 내부로 들어가고 싶게 만드는 넋지 효과를 활용해 어린이들이 안전한 곳에서 횡단보도 신호를 기다리게 하고, 색 대비를 활용해 운전자에게 아이들을 잘 보이게 함으로써 교통사고를 예방하는 안전 구역
- 노란발자국은 횡단보도 앞에서 신호를 기다리는 학생들이 차도에 가깝게 있거나, 차도에 나와 대기하다 발생하는 사고위험을 줄이기 위해 횡단보도 바닥에 노란발자국에서 자연스럽게 신호대기를 유도함으로써 교통사고 예방하는 시설

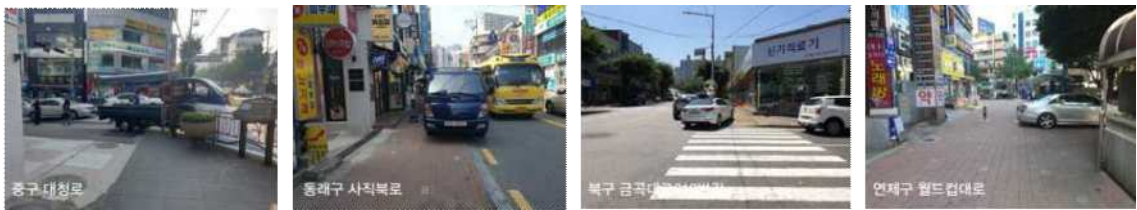
[그림 5-36] 불법주정차 현황

- 불법주정차는 보행자 및 교통약자에게 불편을 주고 운전자의 시야를 방해하여 보행자 교통사고를 유발하므로 안전한 보행환경을 만들기 위해 보도 내 불법주차를 근절할 수 있는 대책이 필요한 실정임
- 실태조사 결과 거의 모든 지역에서 불법주정차가 이루어지고 있으며, 주정차 방지용 CCTV가 설치된 지역에서는 상대적으로 적게 발생하고 있어 불법주정차를 방지하기 위한 다양한 개선방안 마련 필요

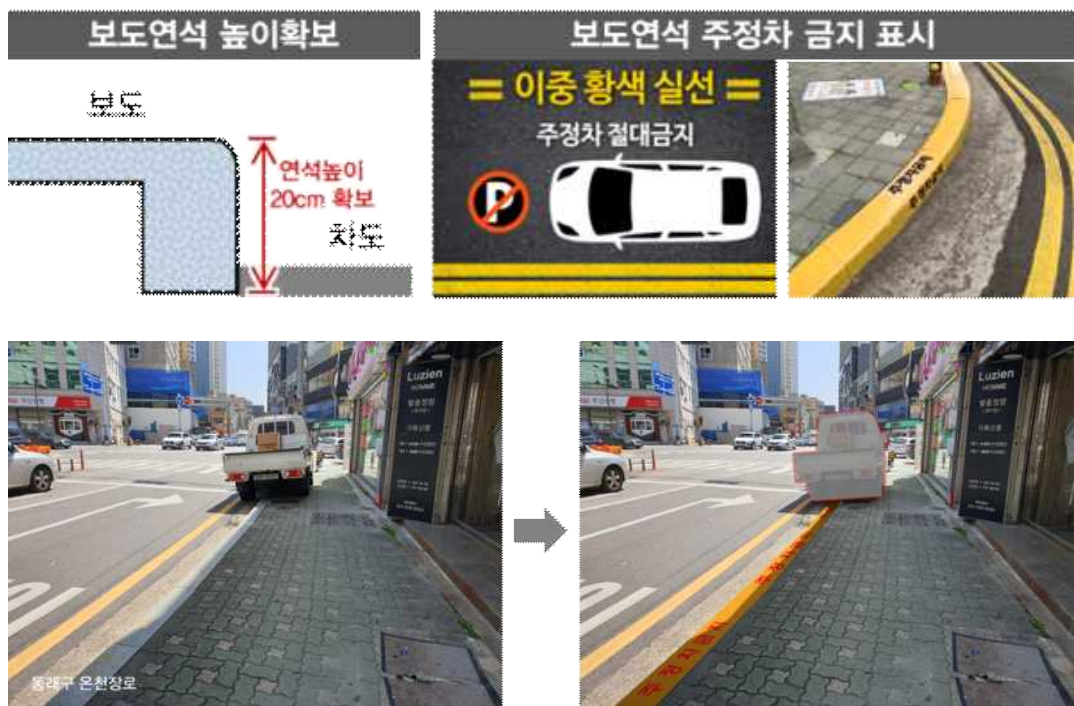
[그림 5-38] 보도연석 높이 확보 및 주차금지 표시

- 보도연석은 보도와 차도를 구분하기 위해 보도와 차도의 경계부에 설치하는 시설물로 차량의 진입을 억제하는 효과가 있음
- 보도연석의 높이가 낮은 지역과 연석이 파손된 지역에 보도연석 재시공시 연석높이를 20cm로 설치하여 차도와 보도의 단차로 인한 불법주정차 예방
- 어린이 보호구역, 교차로, 횡단보도, 버스정류소 주변 등 주정차가 금지된 지역에는 보도연석에 주차금지 표시를 통해 불법주정차 방지

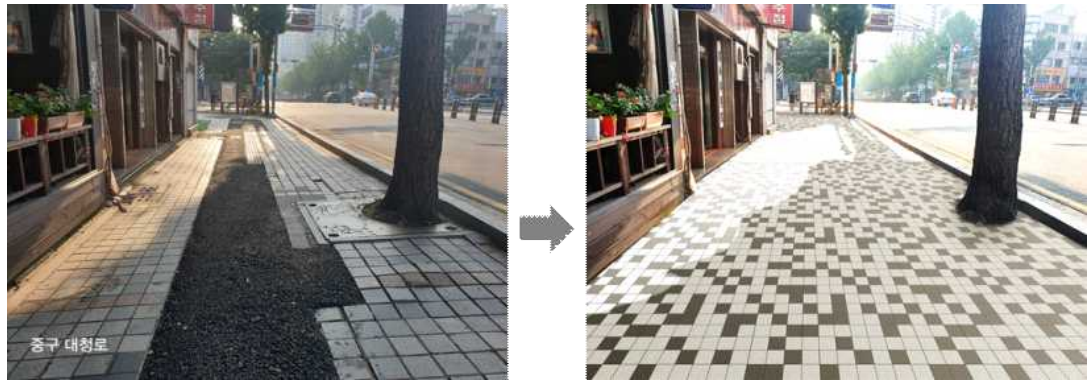
[그림 5-39] 보도노면상태 개선 예시

- 노면패임, 보도블록 파손, 임시포장 등 포장상태가 불량한 지역에 재포장 등을 시행할 경우 누구나 이용한 편리한 바닥재질을 사용하고, 지역의 특성과 환경에 조화로운 디자인 요소를 선택하여 사업시행 필요

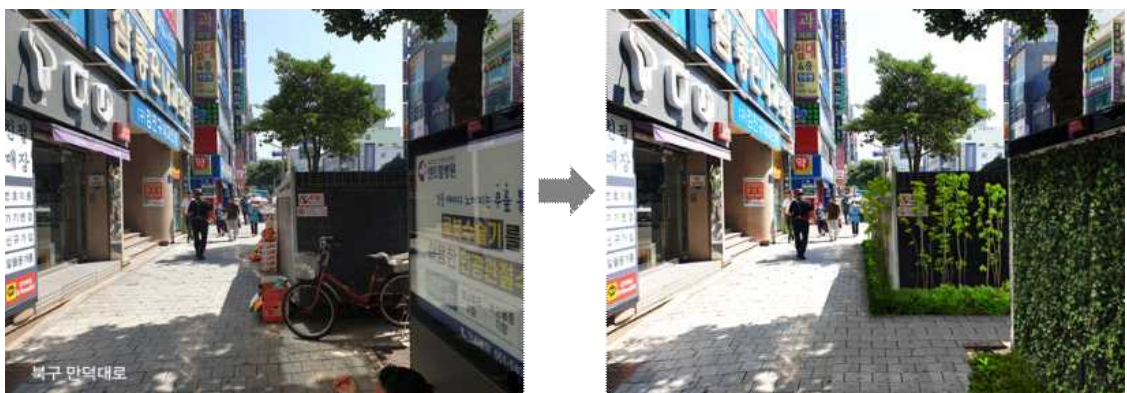
[그림 5-40] 도시철도 환기구 녹화경관 예시

- 보도내 녹지, 경관에 대한 만족도는 2.71점(5점 만점)으로 보통수준으로 평가됨에 따라 보행환경의 쾌적성을 향상하기 위해 보도내 주요 가로시설물을 적극 활용하여 경관 개선을 유도하여야 함
- 노점상, 적치물, 쓰레기로 인해 경관이 불량한 지역은 지속적인 단속, 계도를 통해 노점상 및 적치물을 이전·철거하고, 쓰레기 무단투기를 억제하여야 함
- 도시철도 환기구 등 철거가 어려운 지장물의 경우 지장물을 활용한 경관개선을 통해 쾌적성을 향상코자 함
- 보도에 설치된 도시철도 환기구, 분전함 벽면을 활용하여 녹화경관 제공

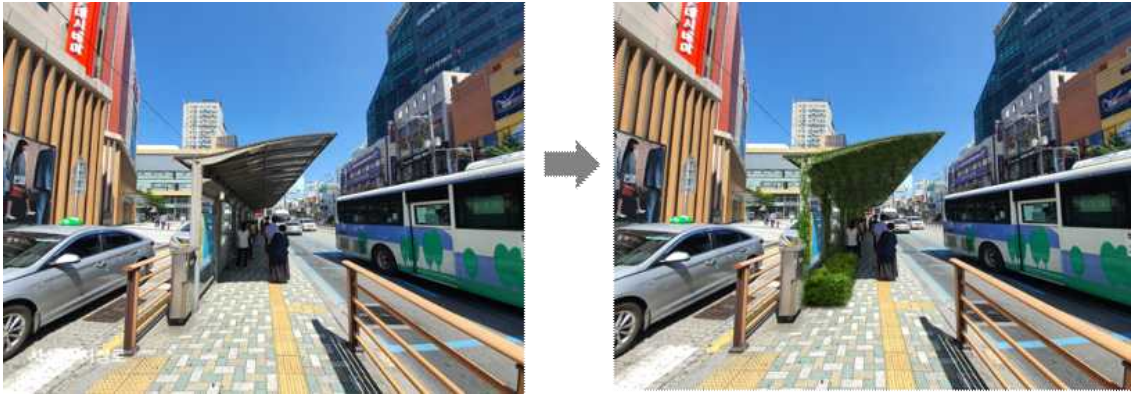
[그림 5-41] 버스쉼터를 활용한 녹화경관 예시

- 버스쉼터 벽면 및 지붕을 활용하여 녹화경관 제공
  - 서면에서 충무교차로까지 조성예정인 BRT구간의 버스쉼터를 대상으로 녹화경관을 시범적으로 설치 후 향후 지속적인 확대

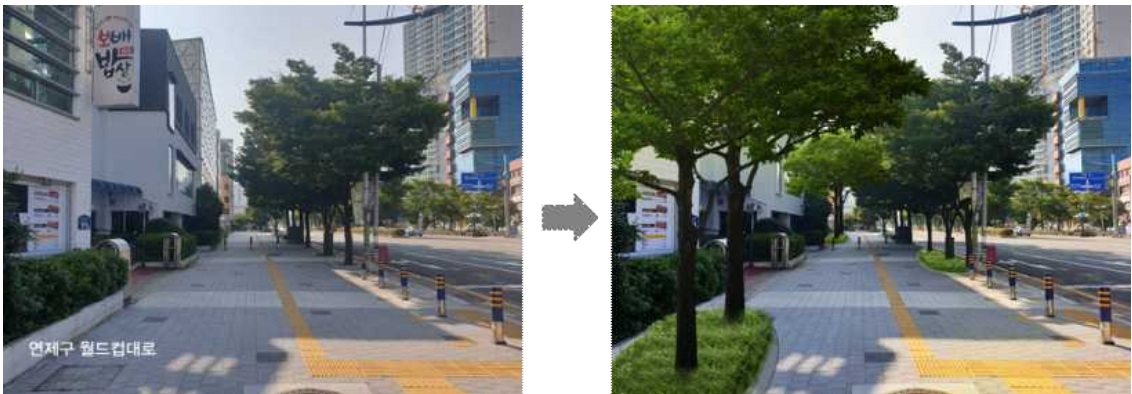
[그림 5-42] 가로수 2열식재 예시

- 연제구 월드컵대로, 사상역 주변 등 보도가 넓은 지역의 경우 보행쉼터 조성, 가로수 2열 식재를 통해 쾌적성 확보

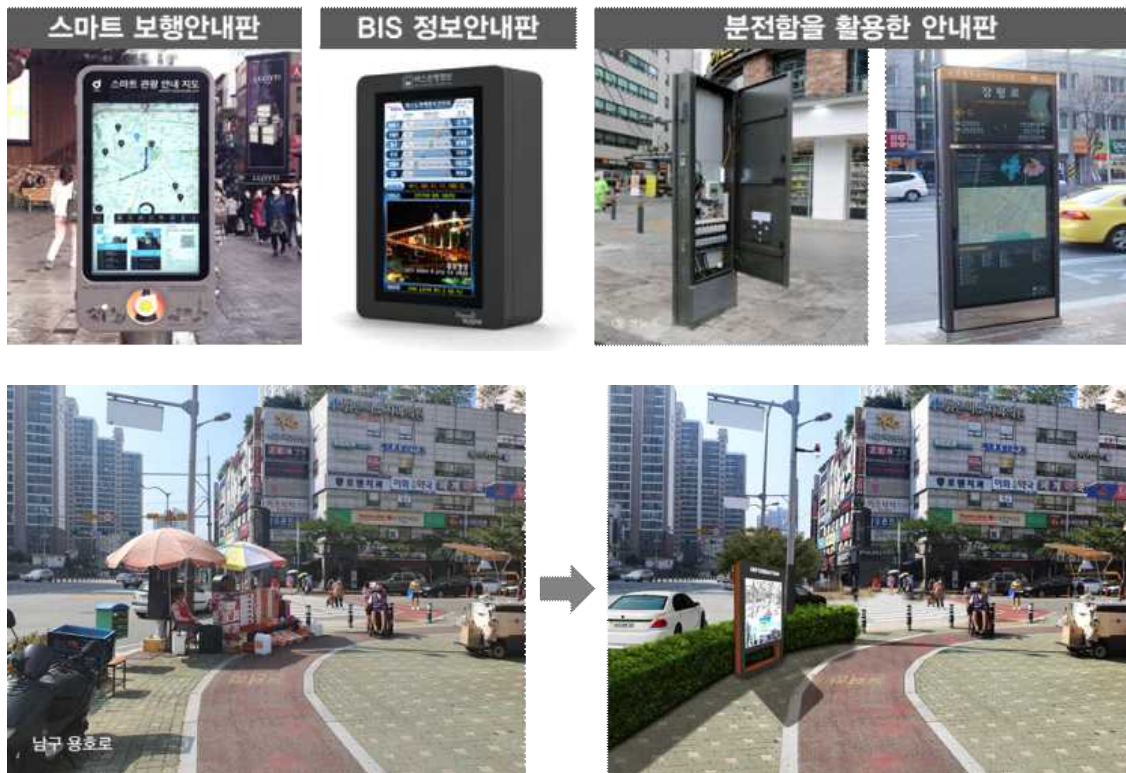
[그림 5-43] 안내판 정비 예시

- 보도에 설치된 안내판은 크기와 디자인이 제각각이고, 도로경관에 대한 고려 없이 무분별하게 설치되어 있어 미관을 저해하고 통행에 불편을 주고 있음
- 무분별하게 설치된 안내판을 통일된 디자인으로 개선하고, 보행자에게 현재의 위치, 주변 교통수단, 600m 이내 주요 시설물 등에 관한 정보를 제공하거나 버스 대기시간 등의 대중교통정보를 제공할 수 있는 종합적인 안내판으로 정비 필요
- 보행자안내표지판 또는 대중교통정보 알림시설 등을 설치하여 도보권 500~600미터 이내 정보 뿐만 아니라 인접 도보권의 주요 랜드마크를 활용하여 현재의 위치, 교통수단, 목적지의 위치, 방향, 대기시간 등을 파악하는데 도움을 줄 수 있음
- 안내판 설치시에는 가로시설물 최소화를 위해 가로등 분전함을 활용하거나, 다양한 정보를 제공할 수 있는 스마트안내판 등을 확대 설치하여 다양한 정보를 제공할 수 있도록 함

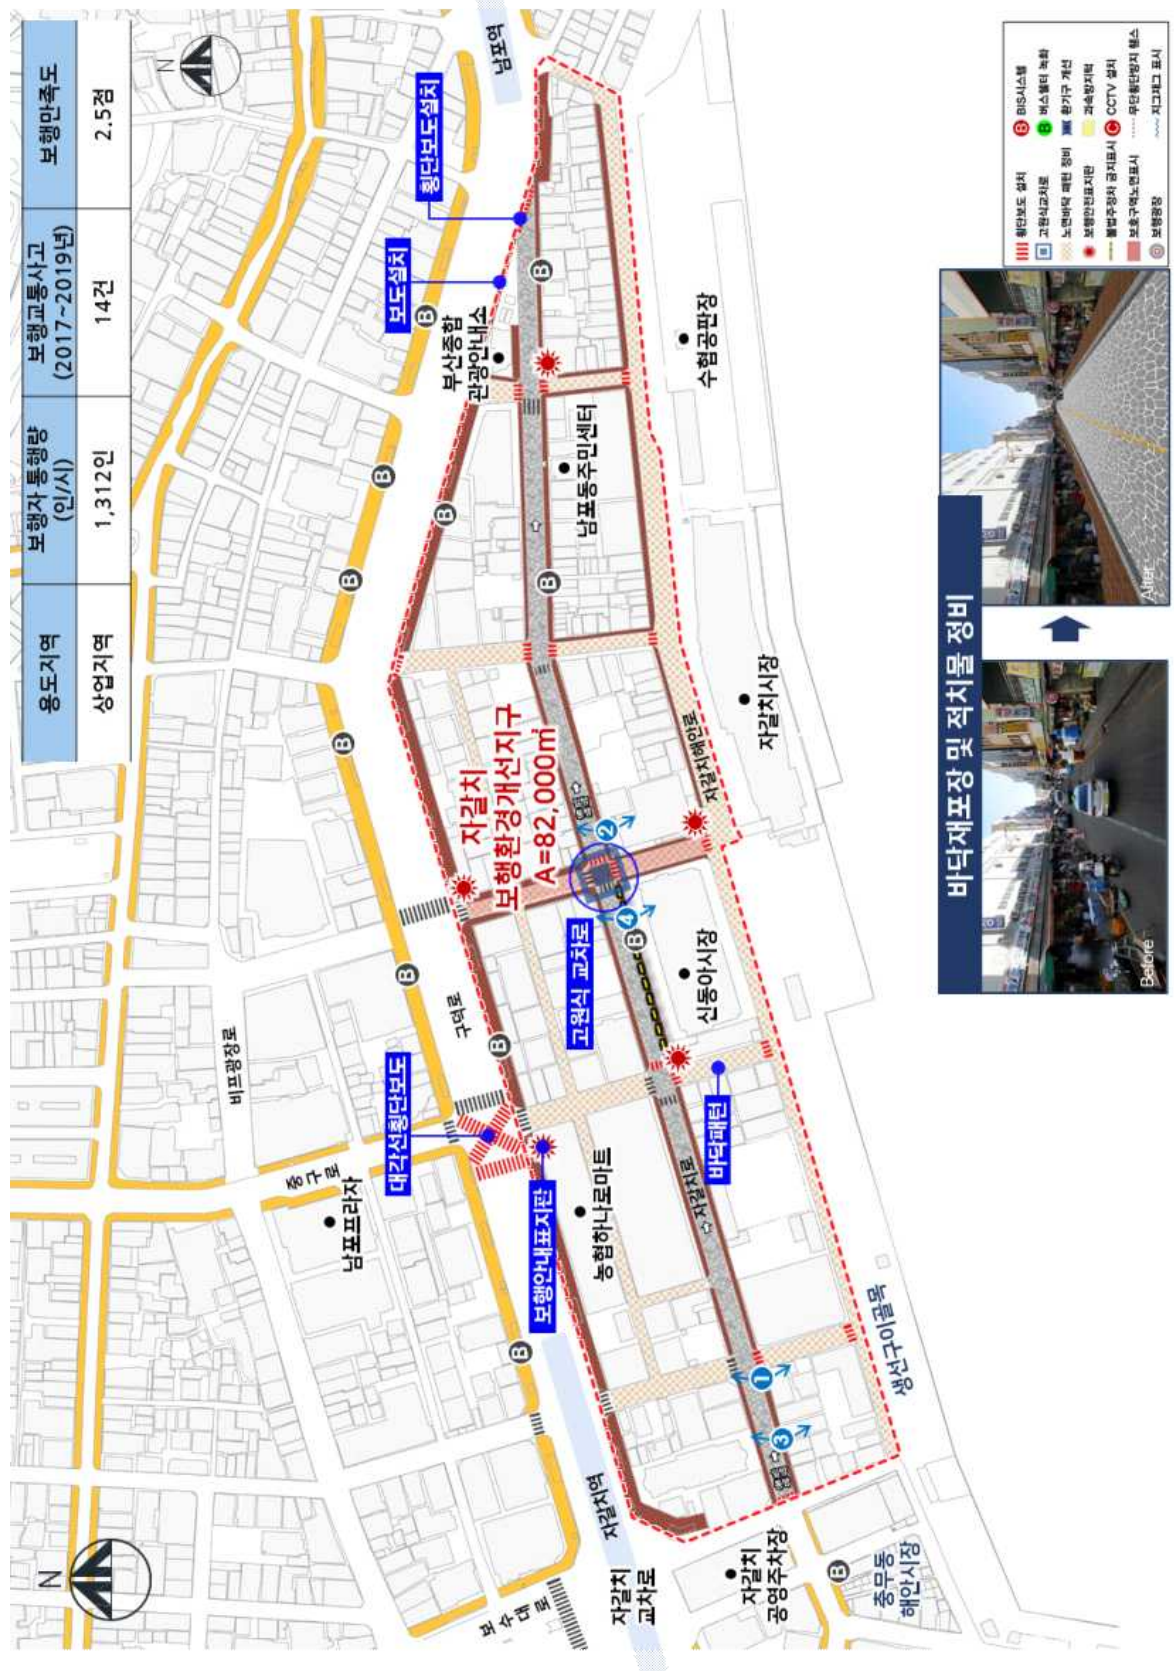
[그림 5-48] 자갈치 보행환경개선지구

- 보도 및 횡단보도 미설치 등 보행단절구간과 적치물로 인해 보행환경이 매우 불량함에 따라 종합적인 보행환경개선을 위해 보행환경개선지구 지정
- 일방통행지역의 바닥 재포장 및 적치물 정비하고, 횡단보도 및 보도 설치를 통해 이동성 및 쾌적성 향상
- 대각선 횡단보도 추가 설치로 적정녹색시간 확보
- 보도가 단절된 구간은 고원식 횡단보도 설치하여 보행연속성 유지

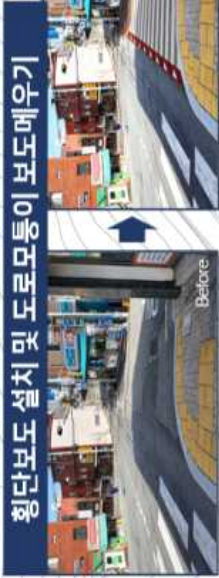
- ① 중점개선지표 : 안전성
- ② 개선방안
  - 노인보호구역 노면표시, 과속방지턱, 무단방지웬스, CCTV 등 교통안전시설물을 추가 설치를 통해 고령층 교통사고 예방
  - 도로모퉁이에 보도메우기 및 횡단보도 설치로 보행연결성 및 안전성 강화
  - 대중교통 이용자 편의를 위해 버스정보시스템 설치

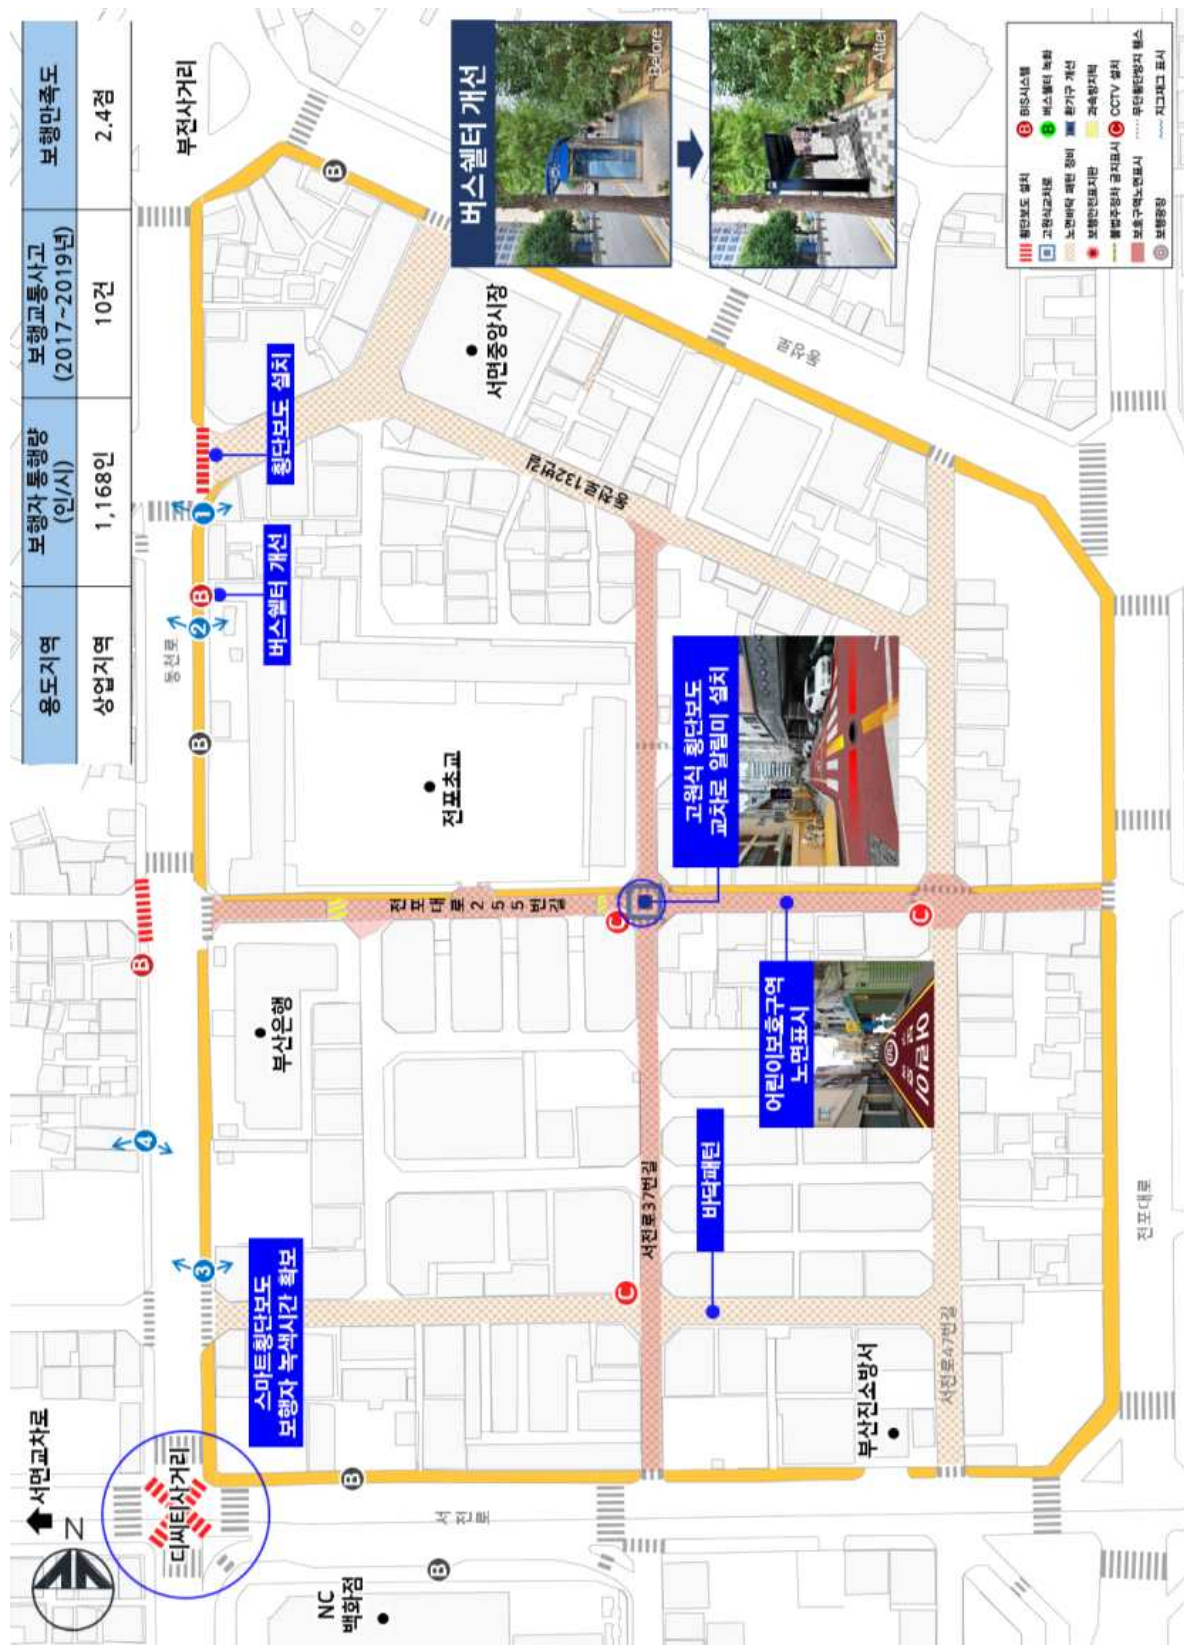
[그림 5-62] 동천로 개선대책

- ① 중점개선지표 : 안전성
- ② 개선방안
  - 동천로와 전포초등학교 주변 통학로를 포함하여 개선계획 수립
  - 전포초등학교 주변 버스쉼터 개선으로 유효 보도폭원 확보, 디씨티사거리 스마트 횡단 보도 및 보행자 녹색시간 확보를 통한 안전성 개선
  - 이면도로 교차로에 고원식 횡단보도 및 교차로알리미, 다목적 CCTV 설치 등 어린이 보호구역 정비 및 주변도로 바닥 정비를 통해 쾌적성 향상

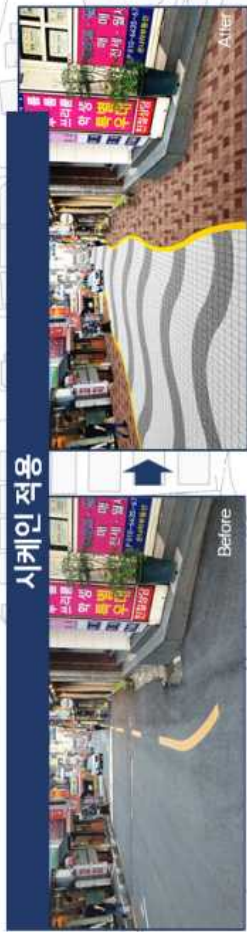
- ① 중점개선지표 : 안전성 및 쾌적성
- ② 개선방안
  - 시케인 기법을 적용하여 이면도로의 보도확보 및 차량속도 저감 유도
  - 입간판 등 적치물 및 불법주정차 방지를 위해 다목적 CCTV 설치로 보행환경 개선
  - 주택가 야간 보행자 안전을 위해 가로등 및 로고라이트 설치
  - 차량속도 저감을 위해 과속방지턱 설치

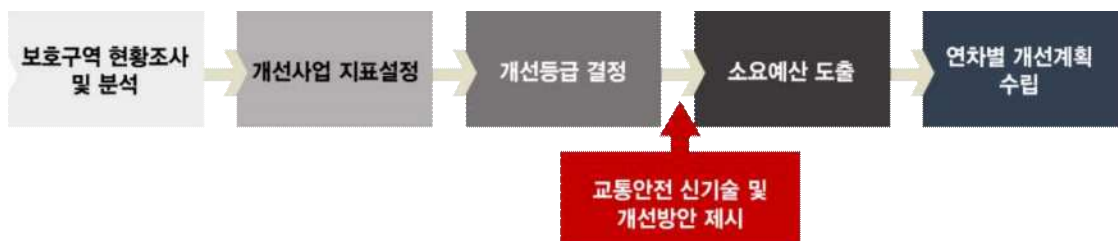
[그림 5-70] 어린이 보호구역 개선사업 추진절차

- 어린이 보호구역 개선사업에 필요한 개선지표를 토대로 개선대상지를 선정하여 개선 계획 수립
- 개선지표는 정량화된 개선사업 지표를 설정하여 5단계의 개선등급과 소요예산을 고려 하여 등급이 낮은 지점부터 연차별로 개선사업 수행

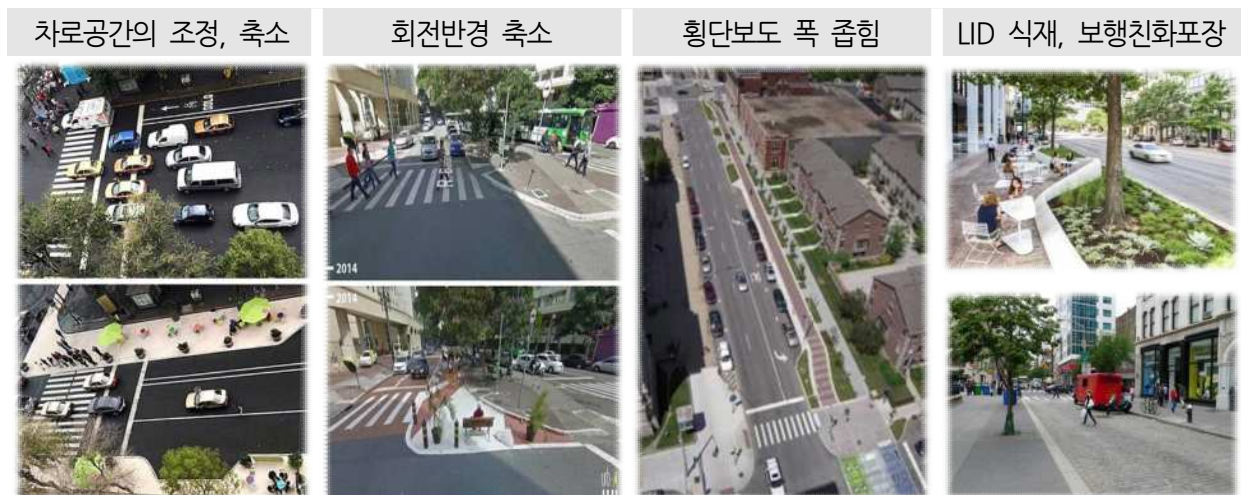
[그림 5-84] 간선가로 주요 적용 기법 예시

- 보행자를 위한 장소성, 접근성 개선을 통해 보행활동 유도 및 활성화
  - 간선가로는 기본적인 차로폭원 및 차로수의 적정성에 대한 검토 필요
  - 과속을 유발할 수 있는 도로환경을 개선, 보행친화적 요소 강화
  - 가급적 대중교통 역세권을 포함하고 사업지의 대중교통계획 연계 검토
- 매력적인 보행환경을 조성하여 가로활성화에도 기여
  - 상업지역의 특성을 고려하여, 기존 가로와 차별화 될 수 있는 가로시설물의 도입을 통해 보행활동 활성화를 유도
- 간선가도에 면하여 적절한 노상주차 도입방안과 연계하여 도로개선
  - 적절한 차량 접근성을 제공하기 위해, 지속적인 주차순환이 이루어질 수 있는 노상 주차가능 구역을 설정하여 지구차원의 접근성 제고

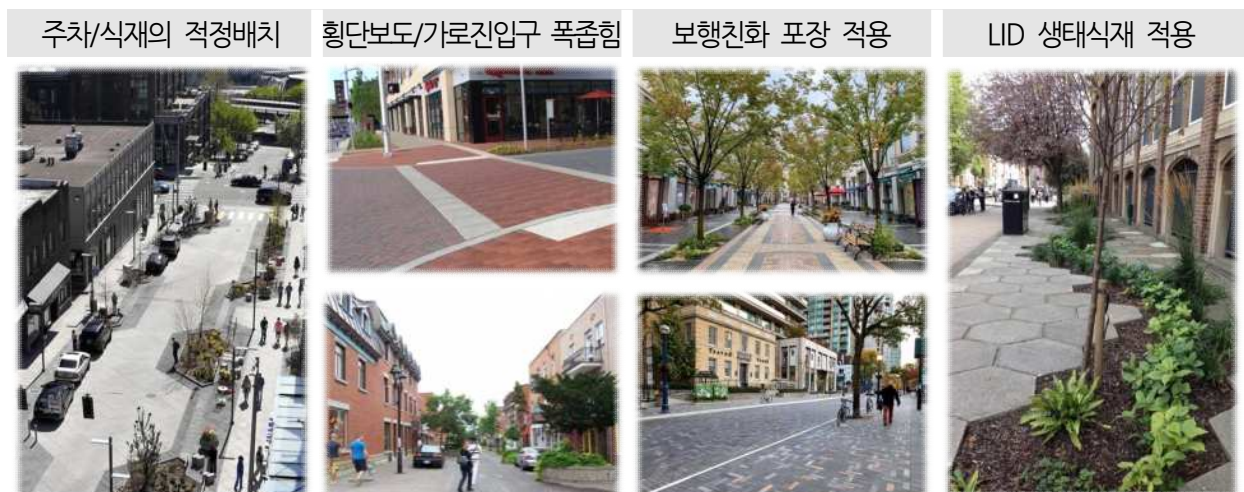
[그림 5-85] 이면가로 주요 적용 기법 예시

- 거주자를 위한 정주성, 편의성 개선을 통해 보행활동의 유도 및 활성화
  - 간선가로나 보조간선가로에서의 진입시 정주환경을 보호하는 도로로서의 정체성을 명확하게 부여할 방안을 마련
- 교통사고와 재해에서 안전한 주거환경을 조성할 뿐 아니라, 어린이·고령자·장애인 등 다양한 거주자들의 쾌적한 생활을 지원할 수 있는 가로환경 조성
  - 소규모 식재대와 보행자를 위한 가로시설물을 적절하게 조합하여, 보행자의 편의를 제공하는 한편, 운전자의 주의운전을 유도
- 보행자 통행에 지장되지 않도록, 도로 유형, 폭원에 따라 적절한 주차관리방안을 적극적으로 도입·운영
  - 불법 주차를 적극적으로 방지할 수 있는 시설물 도입
  - 지속적인 주차관리가 가능한 기법 적용 필요
