김포시 보행교통 개선계획

제5장 보행교통 개선대책

5.1 보행교통 실태조사를 통한 보행교통 문제점 및 개편방안

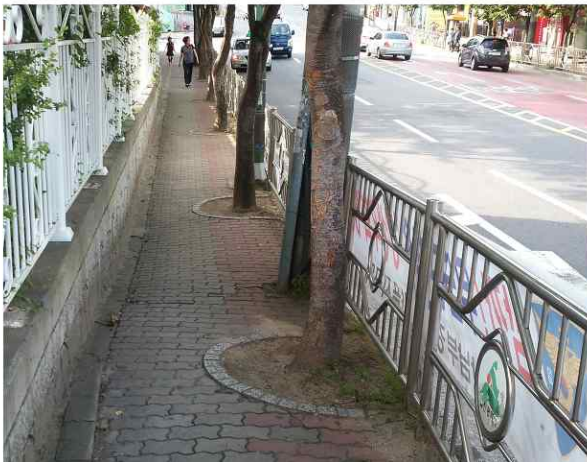
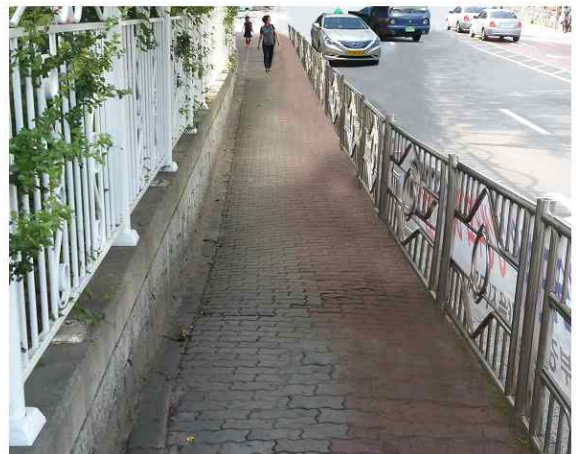
가로수로 인한 유효보도폭 협소구간 개선

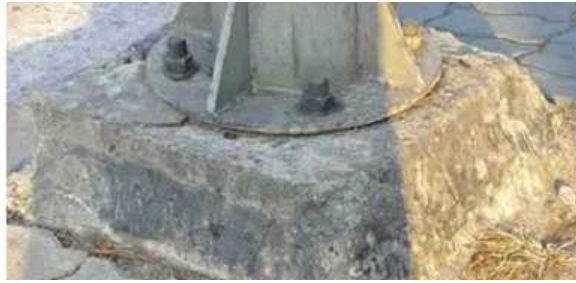
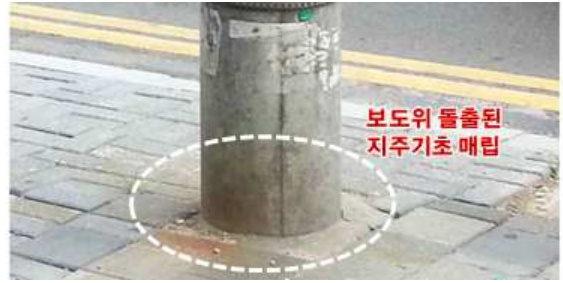
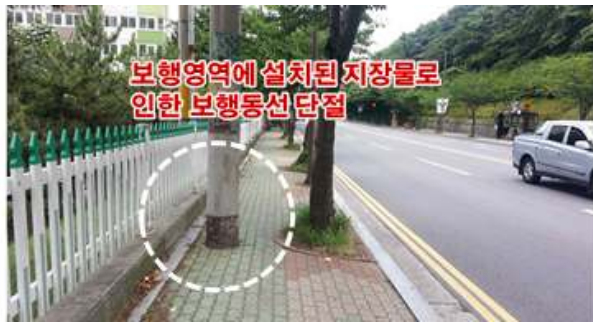
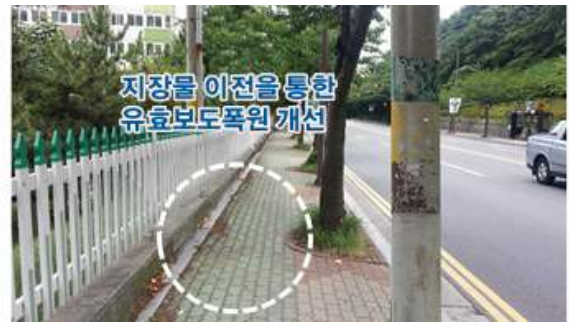
보행영역에 설치된 지장물 이전 및 시설물 개선

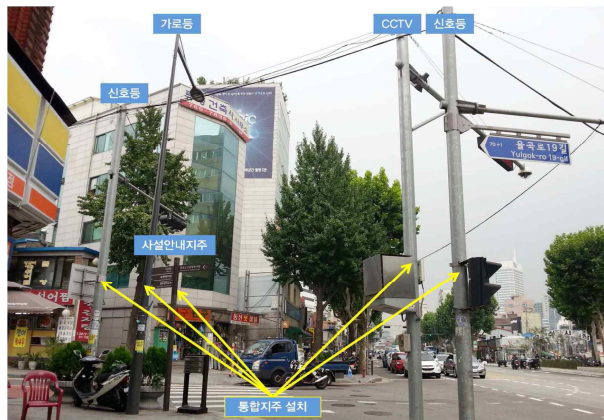
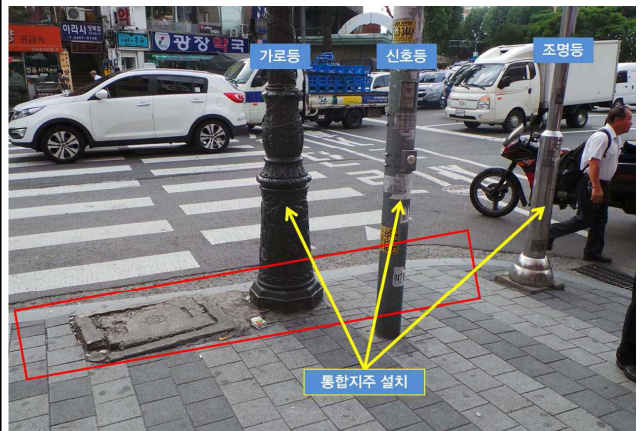
가로등, 신호등 등 지장물 통합지주 개선을 통한 유효폭원 확보

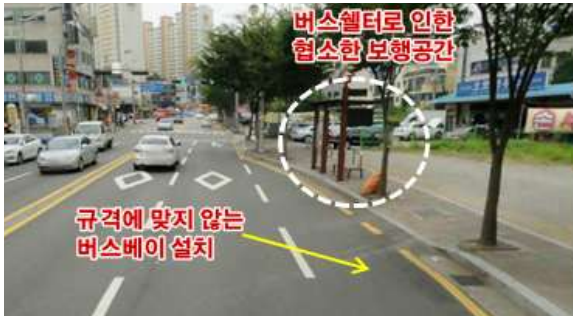
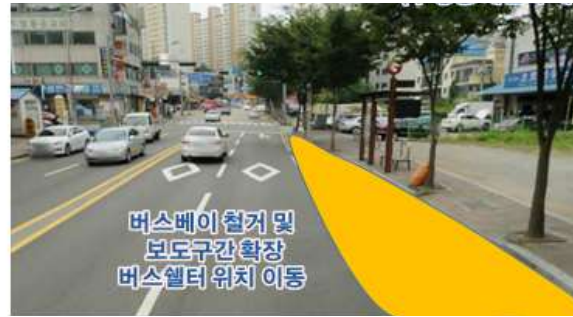
도로 횡단 재구성

- 규격에 맞지 않는 버스베이 설치로 버스정차로 폭원 부족으로 인한 버스베이 설치효과 감소 및 협소한 보도구간에 쉼터 설치로 인한 유효폭 감소 → 보행자 이동성 불편가중
- 유효보도폭원 및 교통량을 감안하여 불필요한 버스베이는 삭제하고 유효보도폭 확대 시행

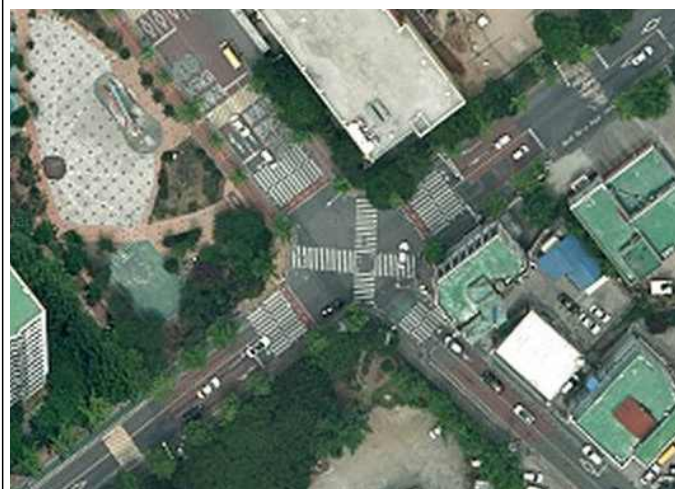
※ 김포서초교사거리 주거지구 대각선횡단보도 설치예시

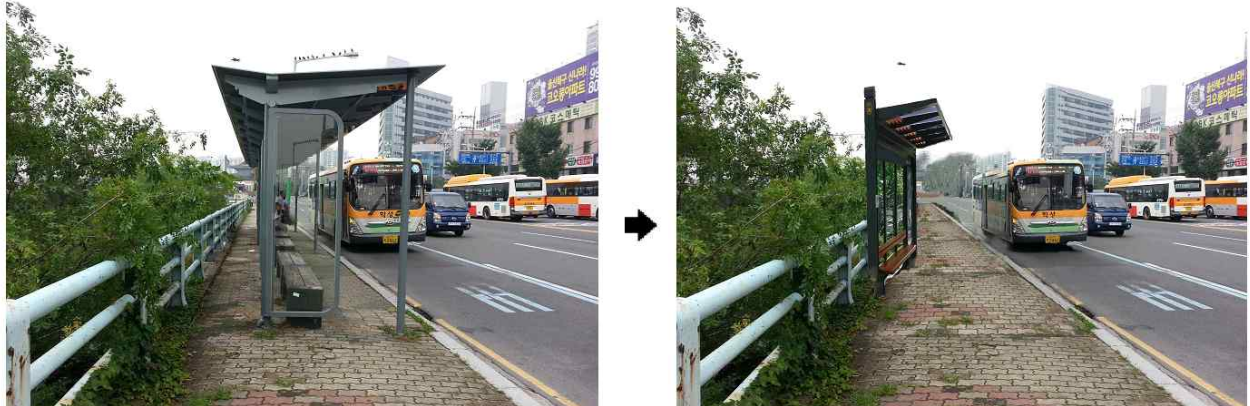
버스쉘터 규모 축소를 통한 유효보도폭 확보

· 유효보도폭이 협소한 보도상에 설치된 버스쉘터는 보행자 이동성을 고려하여 최소규모로 축소설치 권장

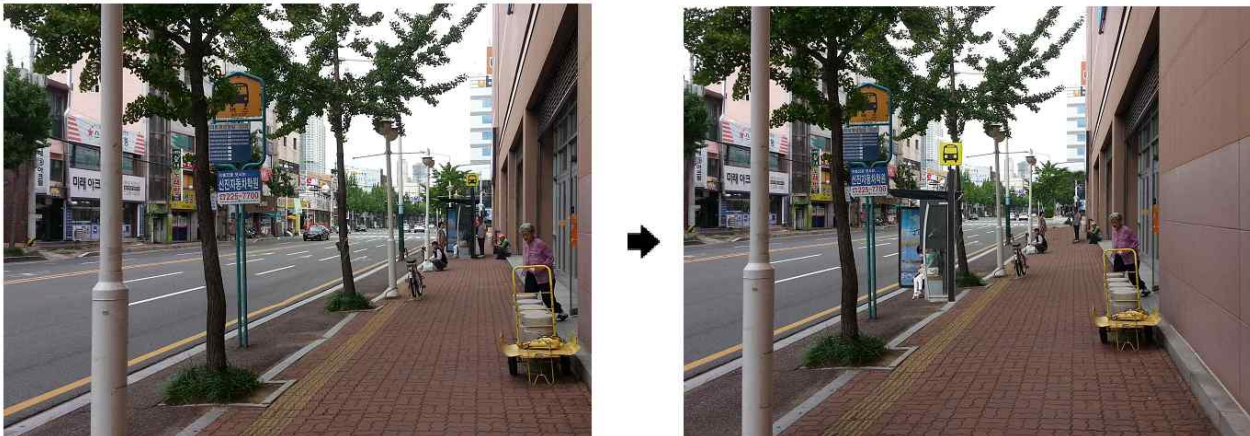
버스정류장 인근으로 버스쉘터 이전설치

· 버스정류장과 이격되어 설치된 버스쉘터는 버스정류장 인근으로 이전설치

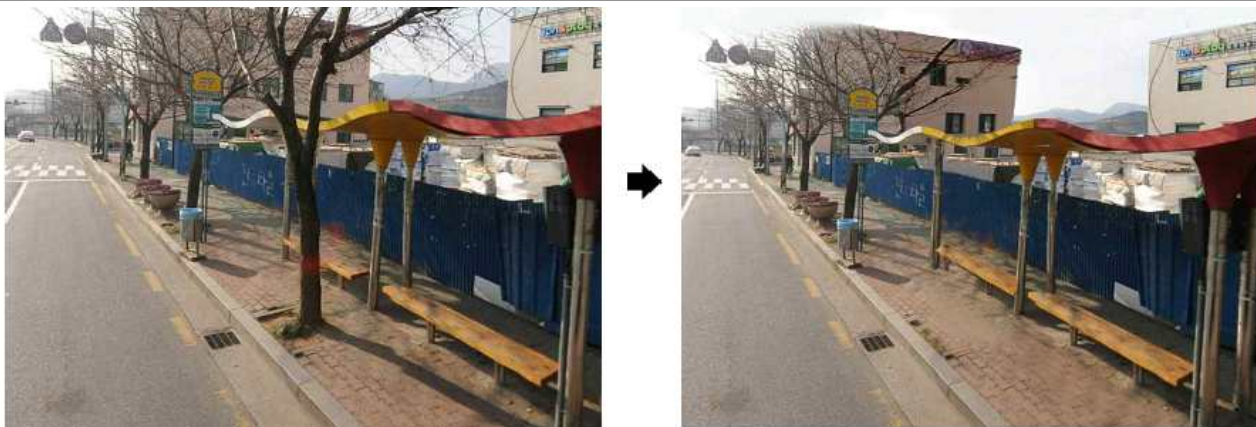
버스정류장 주변 사각차폐 및 승하차 방해, 유효보도폭 협소 가로수 제거

· 보도폭이 협소한 가로에는 버스정류장 주변 10m이내 가로수 제거 권장

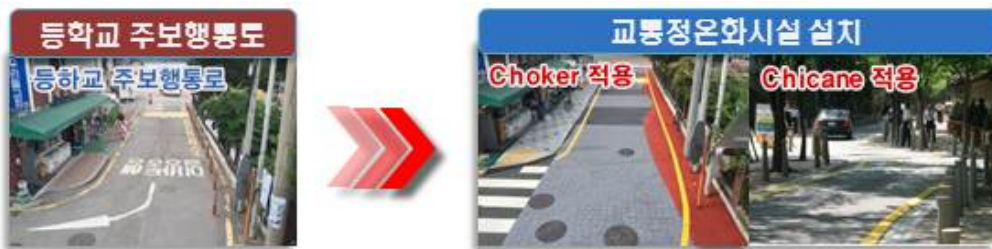
차량통행속도 저감방안(고원식횡단보도, 요철포장)

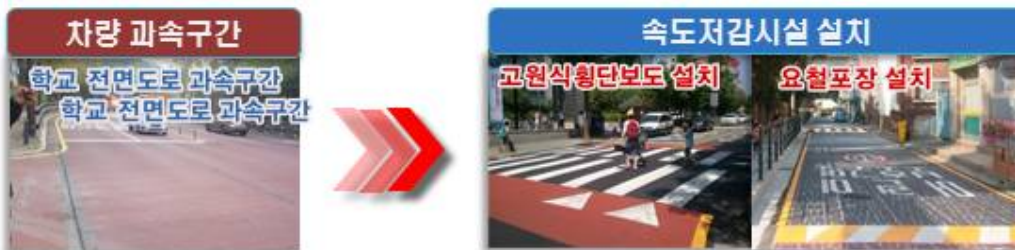
교차로정온화(차로폭 좁힘 Choker, S자도로 Chicane)

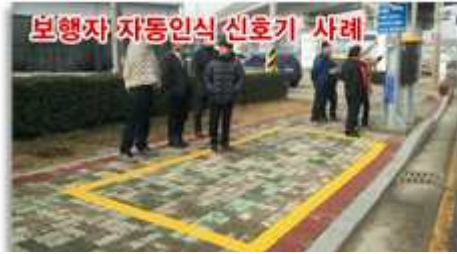
교차로 횡단 안전성 향상

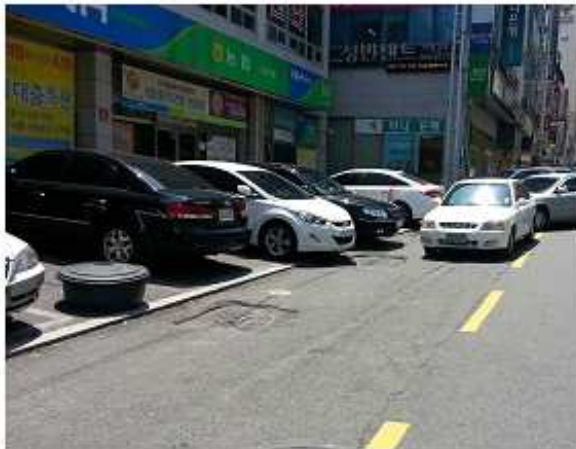
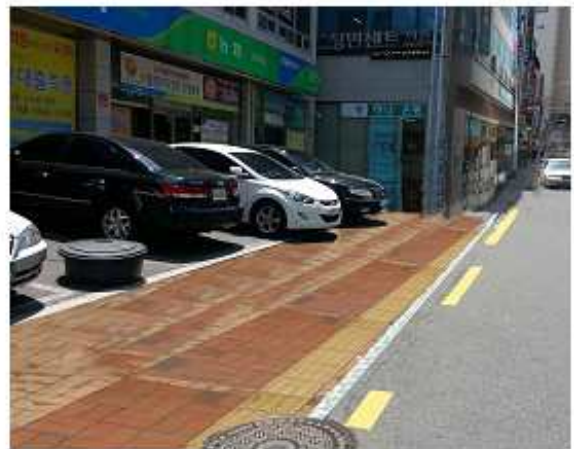
보도 단절구간 보도 설치

- 김포시 보행실태조사 및 평가결과 보도설치율은 총점 2.88(만점 5점)으로 전반적으로 보통수준이며, 대부분 교통유발시설의 차량 유·출입 지점으로 인한 보도단절구간이 많으며, 특히, 읍면지역의 경우 보도가 미 설치 되어있는 구간이 다수 존재함
- 부득이한 경우를 제외하고 보도 미설치구간은 보도설치를 원칙으로 하며, 차량진출입지점은 보도설치와 함께 보도턱낮춤시공 및 진출입지점을 알리는 유색포장을 통해 보도설치율을 높일 수 있도록 개선함

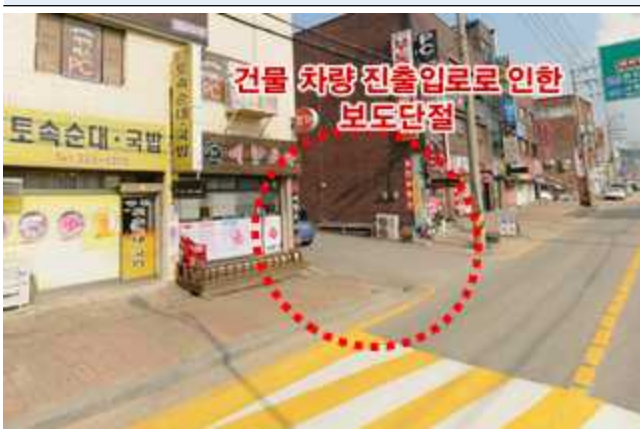
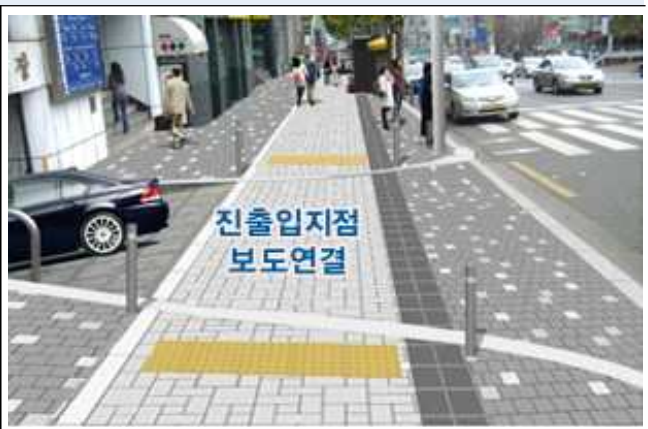
차량 진출입구 단절구간 보도연결 및 보도턱낮춤 시공(차량 진출부 유색포장)

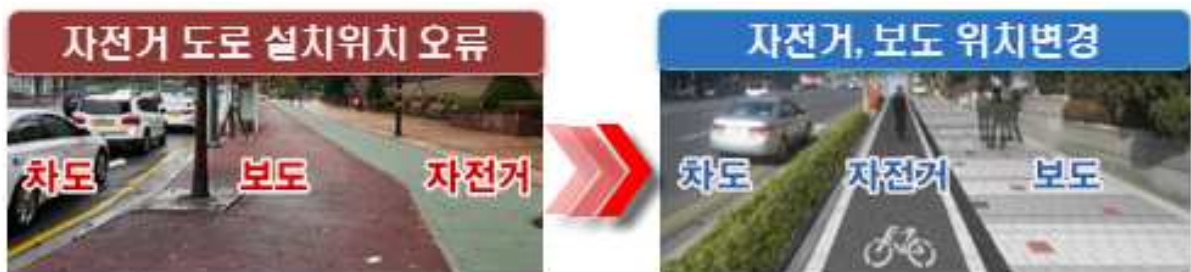
주요 문제점 및 개선방안

- 보행자 자전거 혼용도로의 경우 교통류의 상대속도를 감안하여 차도 - 자전거 - 보도가 위치할수 있도록 개선
- 교차로내 자전거 횡단도의 경우 교차로 횡단보도 내측으로 설치 개선

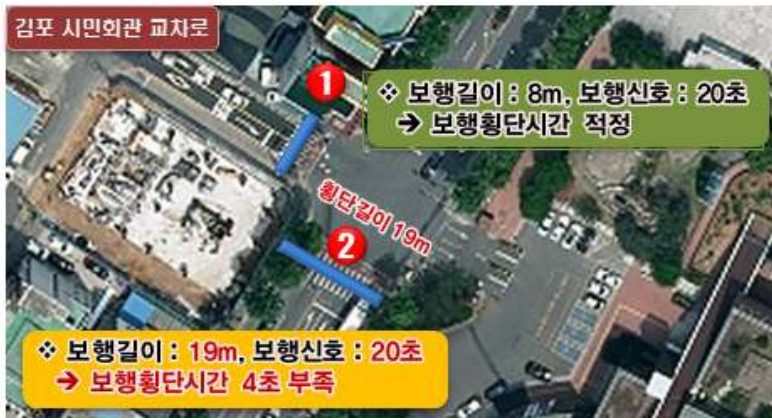
주요 문제점

- 보행횡단길이에 비해 횡단시간이 부족하여 교통사고 위험 높음
- 특히 교통약자의 경우 보행속도가 낮아 사고위험에 쉽게 노출되므로 충분한 횡단보행시간 확보가 필요함
- 또한 횡단 보행량이 많이 존재하는 신호교차로에서 횡단보도 신호기가 미 설치된 지점이 다수 발생하므로 횡단보도신호기 설치를 필요함

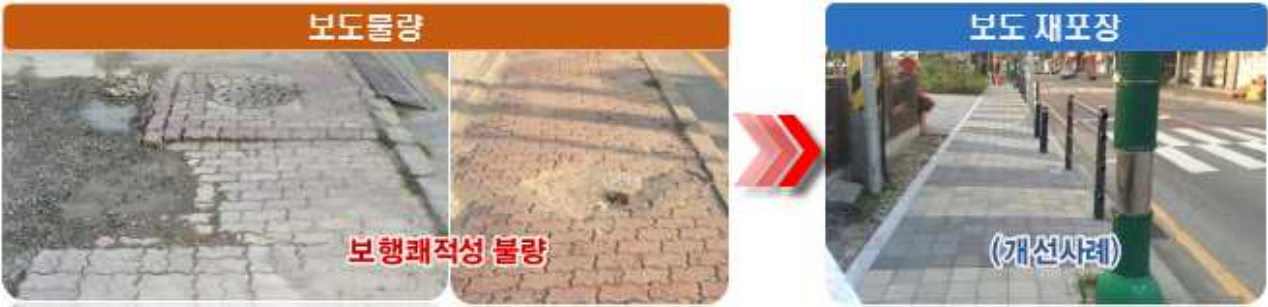
보도파손구간 재포장 및 포장재질의 다양화

· 보도파손구간 재포장 및 재도색 시행, 미관을 고려한 보도포장 재질의 다양화

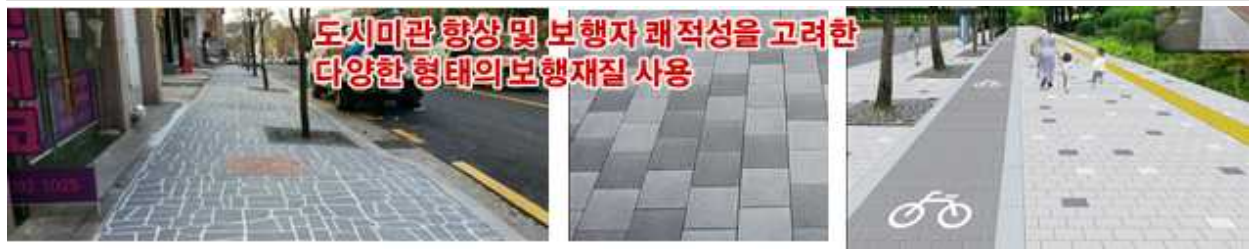
적절한 포장 설치	보도 기울기
<p>적절 - 고정되고 단단한 표면처리 - 이음새의 틈이 없는 표면처리</p>	<p>1/25 이하 1/18 이하 기울기</p>
<p>적절 - 평탄하고 고정된 표면 - 조밀한 이음새</p>	<h3>균일한 이음새</h3>

· 보도의 표면은 미끄러지지 않는 재료로 평탄하게 마감하고, 포장하는 경우에는 이음새의 틈이 벌어지지 않도록 평탄하게 설치하며, 뒀개 및 뚜껑은 보도와 균일한 높이로 맞추고, 격자구멍 또는 틈새를 1cm 이하로 할 것

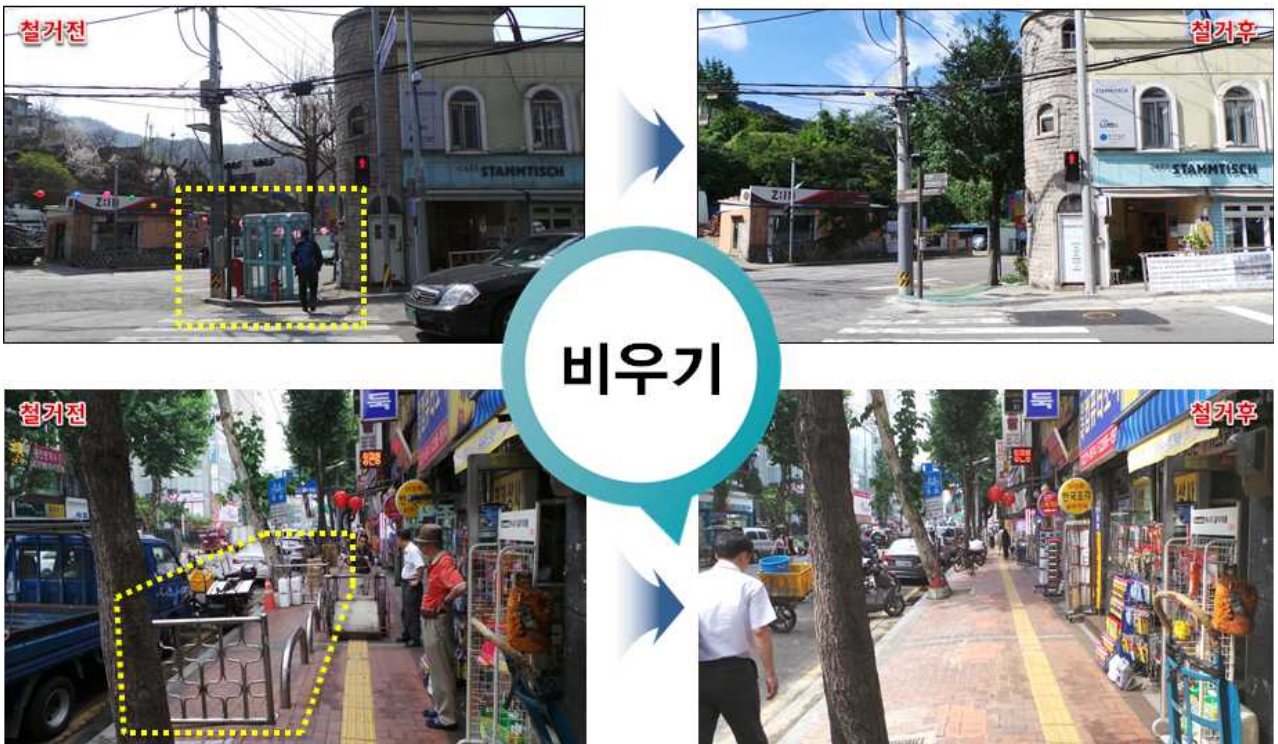
불필요한 것을 없애기

- 유효보도폭을 감소한 보도상에 설치된 각종 지장물 이전 및 철거
- 상가 불법적치물, 입간판, 쓰레기 불법투기 단속강화
- 불법 주정차 단속강화
- 유효보도폭이 좁은 구간 및 버스정류장 주변 가로수 제거

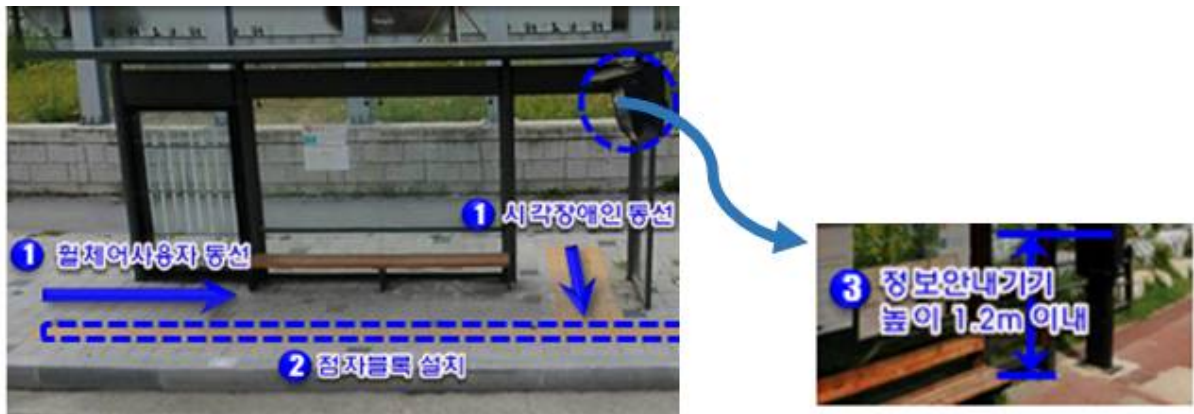
버스정류장 이동편의시설 개선 사례

- 시각장애인과 휠체어이용자 상충방지 ⇒ 동선분리
- 시각장애인 유도목적 ⇒ 점자블록(선형블록 포함) 설치
- 이용성 및 시인성 향상 ⇒ 안내판 및 정보안내기기 높이 조정

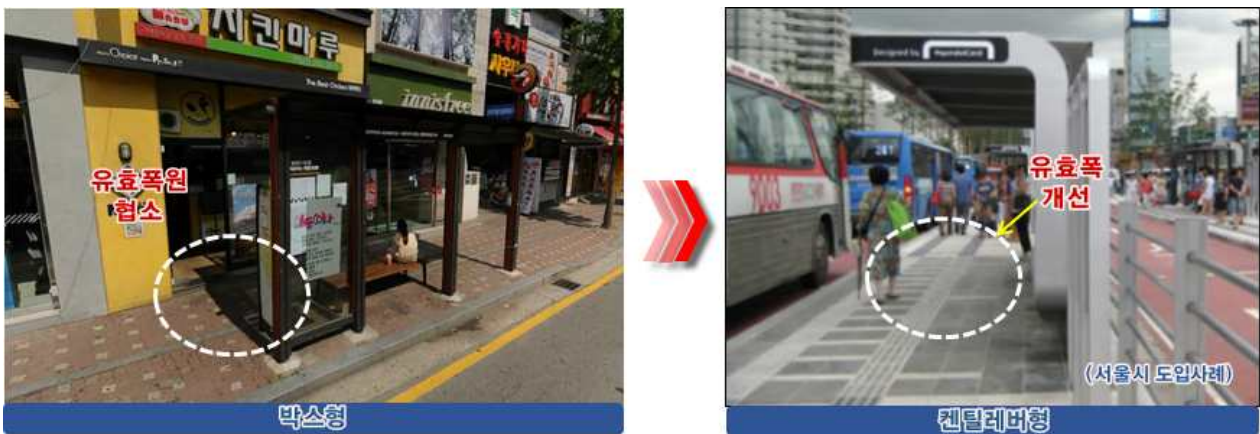
버스정류장 이동편의시설 개선 사례

- 김포시 박스형 버스쉘터는 보도폭이 협소한 가로구간에 설치된 버스쉘터로 인해 보행이동성 저하 및 특히, 휠체어 통행자의 접근성이 많이 어려운 구간이 다수 발생함
- 유효보도폭을 감안하여 박스형 → 켄틸레버형으로 교체를 권고하며, 디자인을 고려한 개선 필요

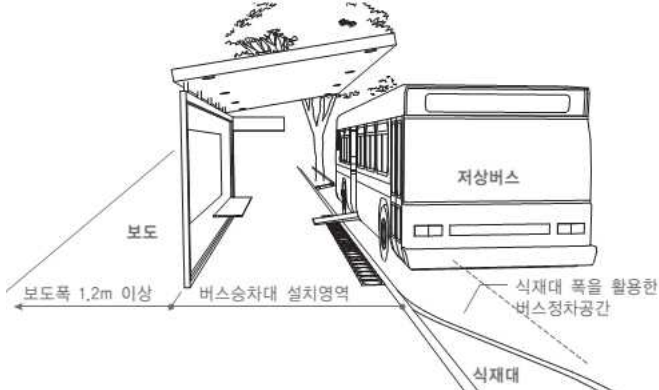
• 보도폭이 넓고 식재대가 있는 경우
