2017~2021년

보행교통 개선계획

부여군

귀 군으로부터 의뢰받은 『부여군 보행교통 개선계획 수립 용역』
의 최종보고서를 제출합니다.

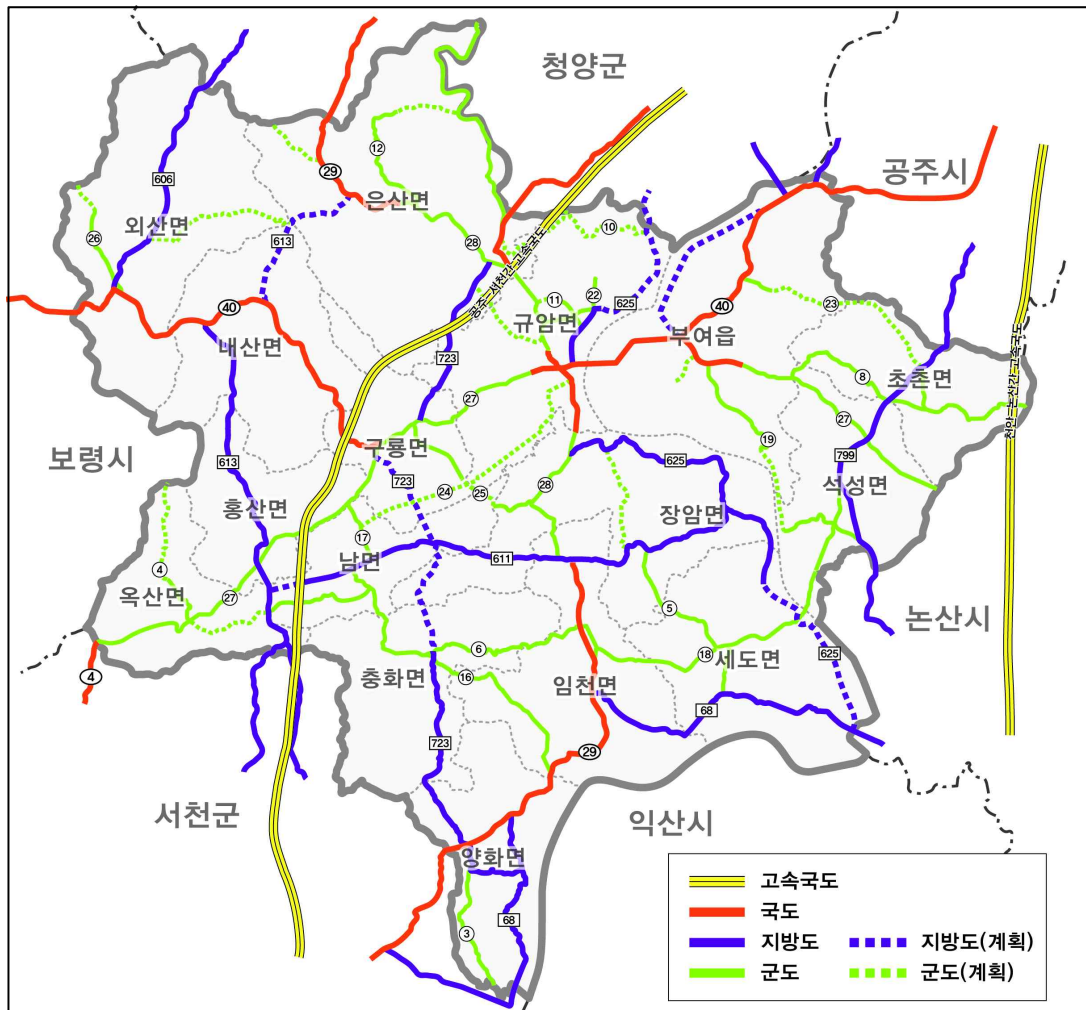
< 그림 2 - 6 > 부여군 도로망 현황

- 부여군의 도로망은 동서축으로 국도 4호선과 국도 40호선이 있고, 남북축으로는 서천~공주간 고속국도와 국도 29호선 등 간선축이 있으며, 방사형으로 논산권, 서해안권, 호남권을 연결하고 있음
- 지방도는 6개 노선 606호선, 611호선, 625호선, 723호선, 799호선, 국지도 68호선 등이 간선축을 지선으로 연결하고 있음
- 부여군 내·외부 지역간 연결체계는 접근성이 양호하며 도심 도로망은 비교적 격자형의 도로망을 유지하고 있음

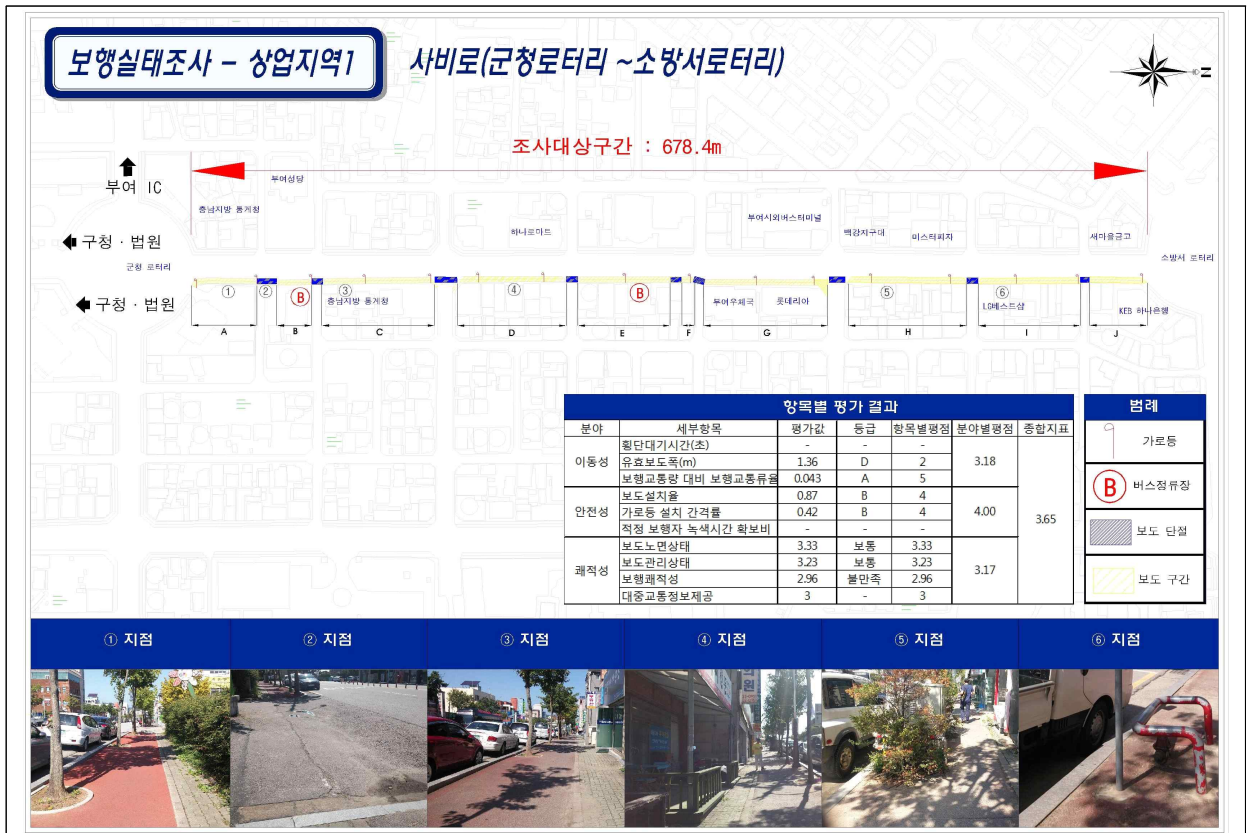
< 그림 4 - 11 > 사비로(군청로터리~소방서로터리) 보행교통 실태조사 현황도

- 사비로(군청로터리 ~ 소방서로터리)의 조사대상구간 연장은 678.4m로 왕복 4차로 도로이며, 종합평점은 3.65점으로 산정됨
- 분야별 평점을 살펴보면, 이동성 분야의 평점은 3.18점으로 유효보도폭 항목이 가로수와 보도장애물인 적치물로 인해 D등급 산정됨
- 안전성 분야의 평점은 4.0점으로 높게 산정되었으며, 쾌적성 분야는 3.17점으로 산정되었는데, 이는 진출입(세가로)시설이 많고 노상 적치물의 보도 점유로 인한 평가로 사료됨
- 사비로(군청로터리 ~ 소방서로터리)는 신호교차로가 없는 대상구간이므로 횡단대기시간 항목과 적정 보행자 녹색시간 확보비 항목은 제외하였음

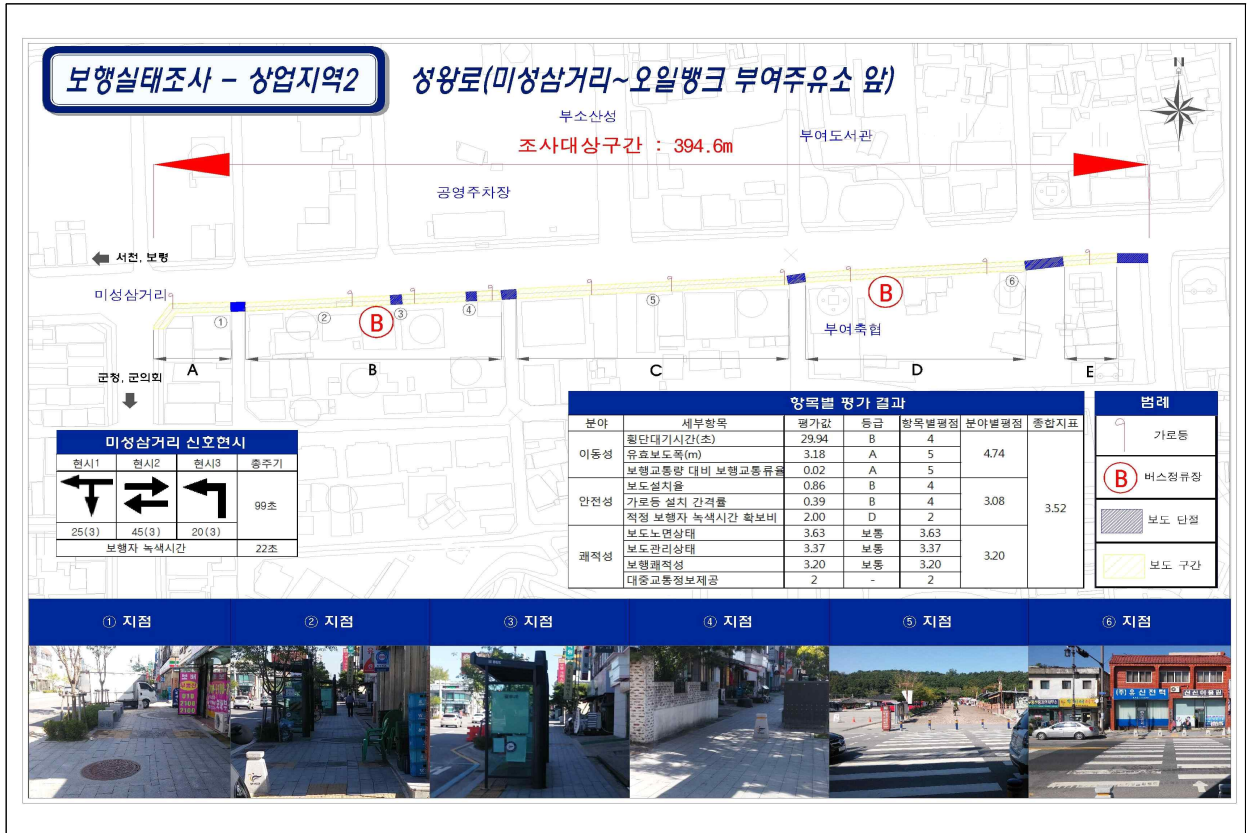
< 그림 4 - 12 > 성왕로(미성삼거리 ~ 오일뱅크 부여주유소 앞) 보행교통 실태조사 현황도

- 성왕로(미성삼거리 ~ 오일뱅크 부여주유소 앞)의 조사대상구간 연장은 394.6m 로 왕복 4차로 도로이며, 종합평점은 3.52점으로 산정됨
- 분야별 평점을 살펴보면, 이동성 분야의 평점은 4.74점으로 높게 산정되었고, 안전성 분야는 적정 보행자 녹색시간 확보비에서 D등급으로 낮은 평점을 받음
- 쾌적성 분야의 평점은 3.20점으로 보도노면상태, 보도관리상태, 보행쾌적성 등에서 보통이상의 점수를 얻었으나, 대중교통정보제공 부분에서 D등급으로 낮은 평점을 받음

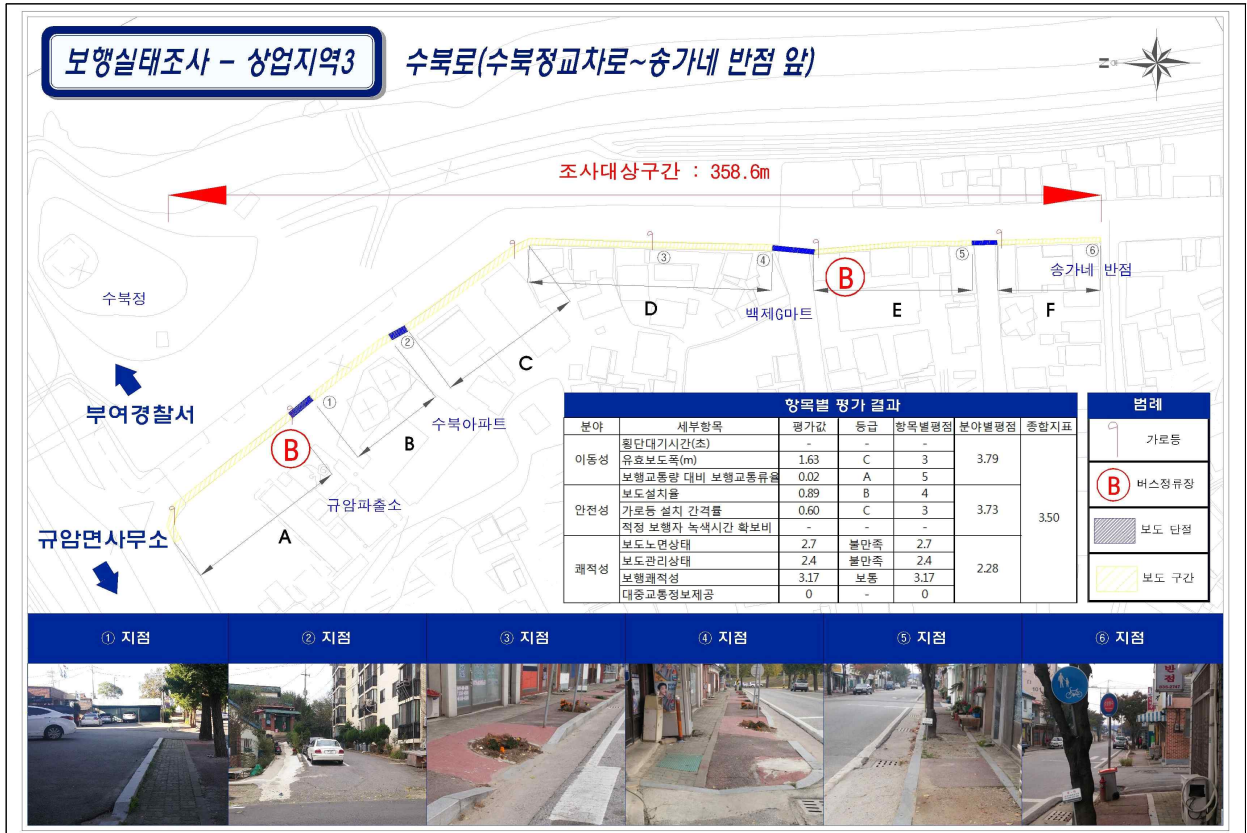
< 그림 4 - 13 > 수북로(수북정교차로~송가네 반점 앞) 보행교통 실태조사 현황도

- 수북로(수북정교차로 ~ 송가네 반점 앞)의 조사대상구간 연장은 358.6m로 왕복 2차로 도로이며, 종합평점은 3.50점으로 산정됨
- 분야별 평점을 살펴보면, 이동성 분야의 평점은 3.79점으로 보행교통량 대비 보행교통류용에서 높은 점수를 얻었지만, 가장자리 적치물과 보도의 가장자리 식수대로 인해 유효보도폭에서 C등급으로 산정됨
- 안전성 분야의 평점은 보도설치율이 B등급, 가로등 설치 간격률이 C등급으로 평점 3.73점으로 산정되었으며, 쾌적성 분야는 일부구간 길가장자리 적치물 등으로 보도관리상태, 보행환경 쾌적성 항목이 불만족 수준으로 평가되어 평점 2.28점으로 산정됨
- 수북로(수북정교차로 ~ 송가네 반점 앞)는 신호교차로가 없는 대상구간이므로, 횡단대기시간 항목과 적정 보행자 녹색시간 확보비 항목은 제외하였음

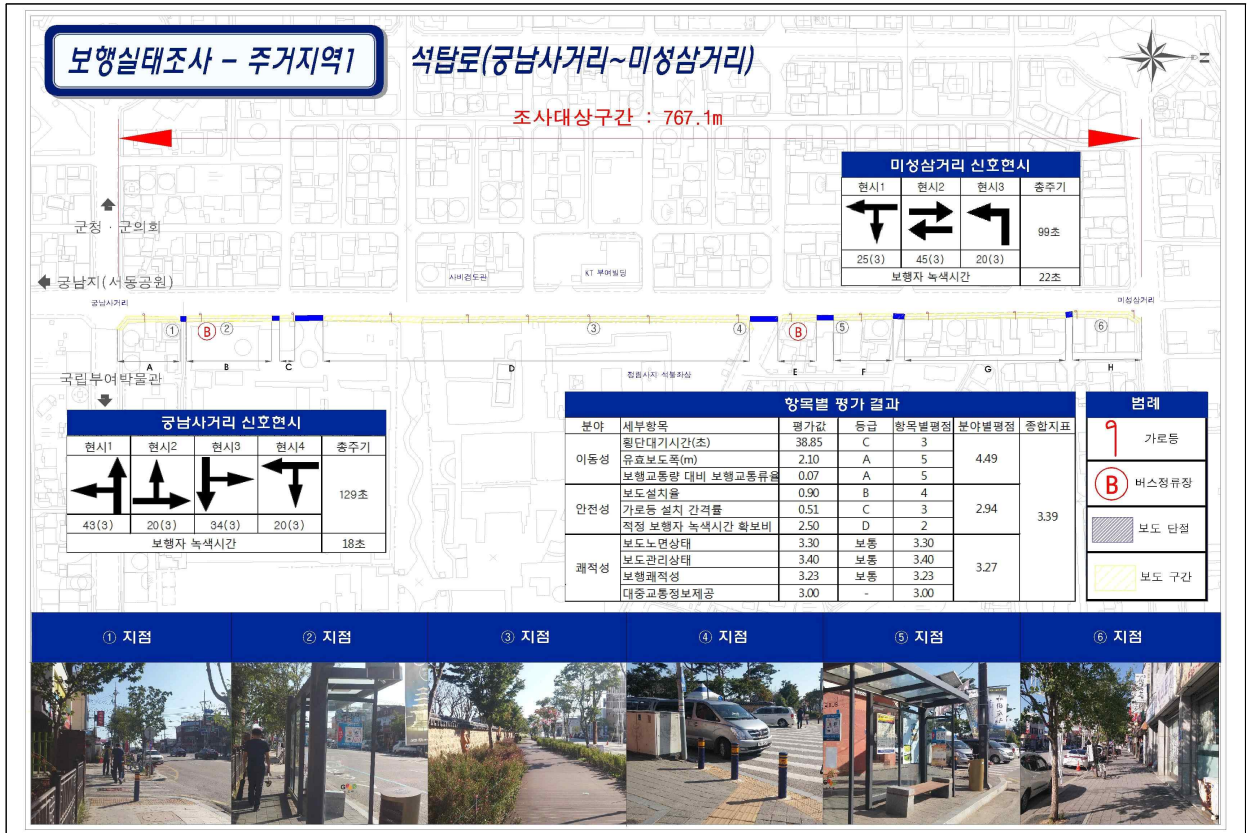
< 그림 4 - 14 > 석탑로(궁남사거리 ~ 미성삼거리) 보행교통 실태조사 현황도

- 석탑로(궁남사거리 ~ 미성삼거리)의 조사대상구간 연장은 767.1m로 왕복 2차로 도로이며, 종합평점은 3.39점으로 산정됨
- 해당 대상구간은 구간의 절반 정도가 관광지 주변으로 보도 정비가 잘 되어 있는 구간으로 유효보도폭(A등급), 보행교통량 대비 보행교통류율(A등급)으로 양호한 것으로 조사되었으며, 이동성 분야 평점은 4.49점으로 산정됨
- 안전성 분야의 평점은 보도설치율이 B등급, 가로등 설치 간격률이 C등급, 적정 보행자 녹색시간 확보비가 D등급으로 평점 2.94점으로 산정됨
- 쾌적성 분야의 평점은 3.27점으로, 대체적으로 보도노면관리 상태와 보행환경 쾌적성이 대체적으로 양호한 수준으로 산정됨

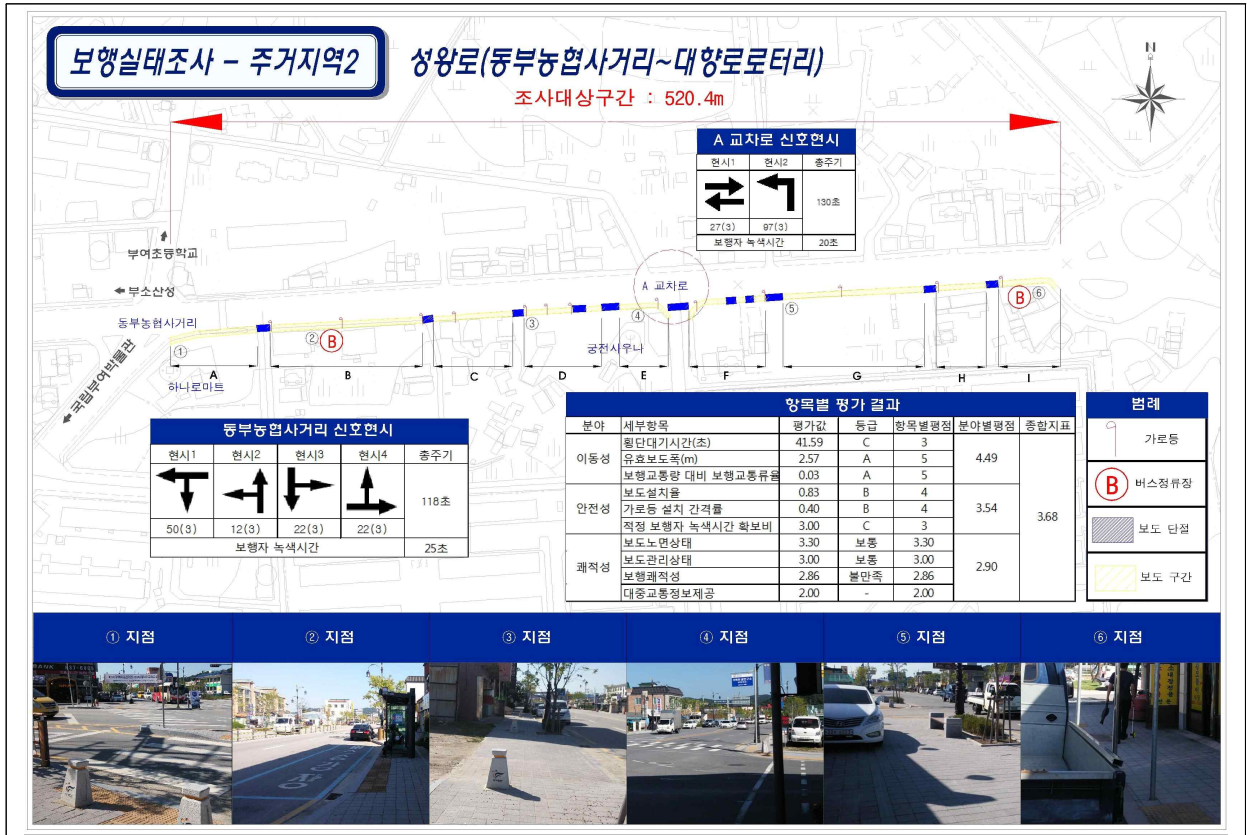
< 그림 4 - 15 > 성왕로(동부농협사거리~대항로로터리) 보행교통 실태조사 현황도

- 성왕로(동부농협사거리 ~ 대항로로터리)의 조사대상구간 연장은 520.4m로 왕복 4차로 도로이며, 종합평점은 3.68점으로 산정됨
- 분야별 평점을 살펴보면, 이동성 분야의 평점은 4.49점으로 횡단대기시간(C등급)을 제외한 다른 항목의 평점이 높게 산정됨
- 안전성 분야의 평점은 보도설치율과 가로등 설치 간격률이 각각 B등급, 적정 보행자 녹색시간 확보비(C등급)으로 평점 3.54점으로 산정됨
- 쾌적성 분야의 평점은 2.90점으로 타 항목에 비해 낮게 산정 되었고, 대중교통 정보제공 분야에서 2점, 보행쾌적성 분야에서 불만족 수준으로 평가됨

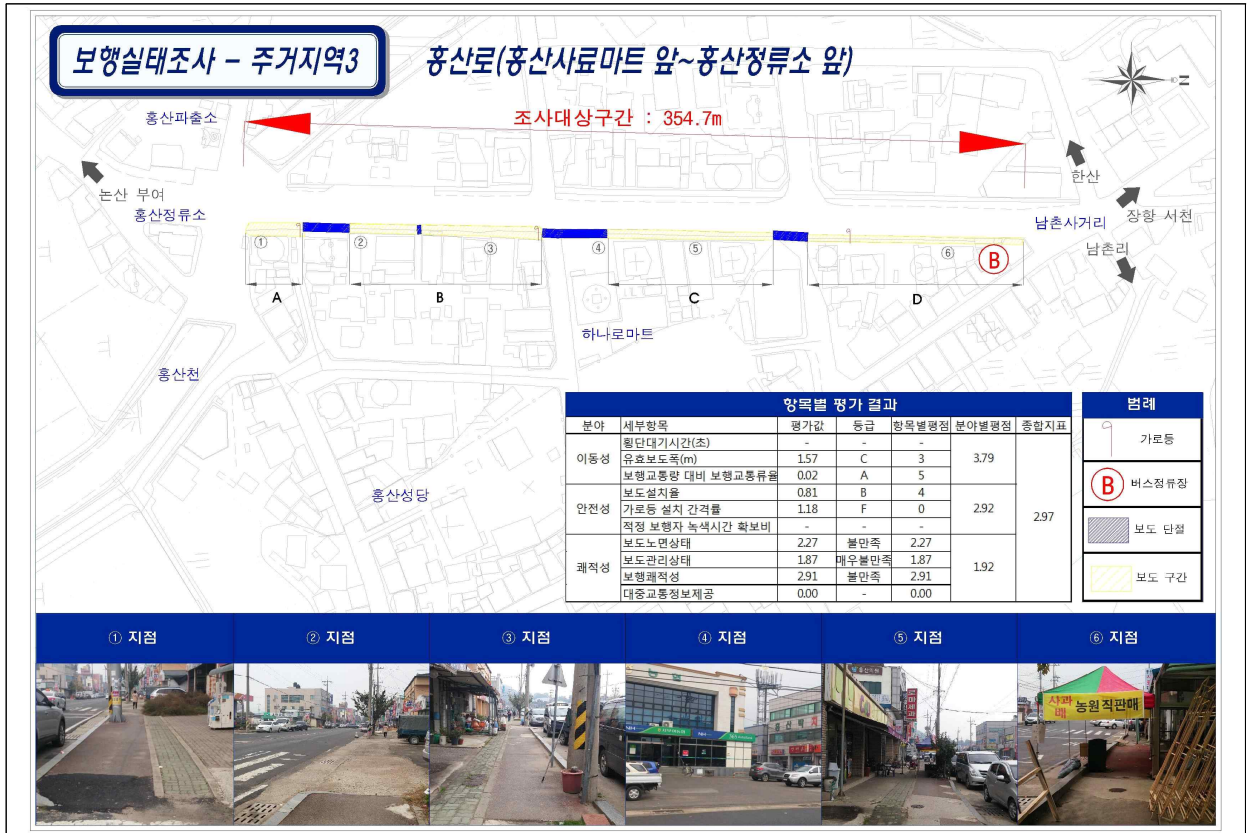
< 그림 4 - 16 > 홍산로(홍산사료마트 앞~홍산정류소 앞) 보행교통 실태조사 현황도

- 홍산로(홍산사료마트 앞 ~ 홍산정류소 앞)의 조사대상구간 연장은 354.7m로 왕복 2차로 도로이며, 종합평점은 2.97점으로 산정됨
- 분야별 평점을 살펴보면, 이동성 분야의 평점은 3.79점으로 유효보도폭 항목이 보도 장애물인 입간판 및 길가장자리 적치물, 상가 점유물등으로 인해 유효보도폭이 C급으로 산정됨
- 안전성 분야의 평점은 2.92점으로 보도설치율(B등급)은 높게 산정되었으나, 가로등 설치 간격율(F등급)은 낮게 산정됨
- 쾌적성 분야는 도로변 주정차와 일부구간 길가장자리 적치물 등으로 보도관리상태, 보행환경 쾌적성 항목이 불만족 수준으로 평가되고 보도관리상태 부분이 불만족 수준으로 평점 1.92점으로 산정됨
- 홍산로(홍산사료마트 앞 ~ 홍산정류소 앞)는 신호교차로가 없는 대상구간이므로, 횡단대기시간 항목과 적정 보행자 녹색시간 확보비 항목은 제외하였음

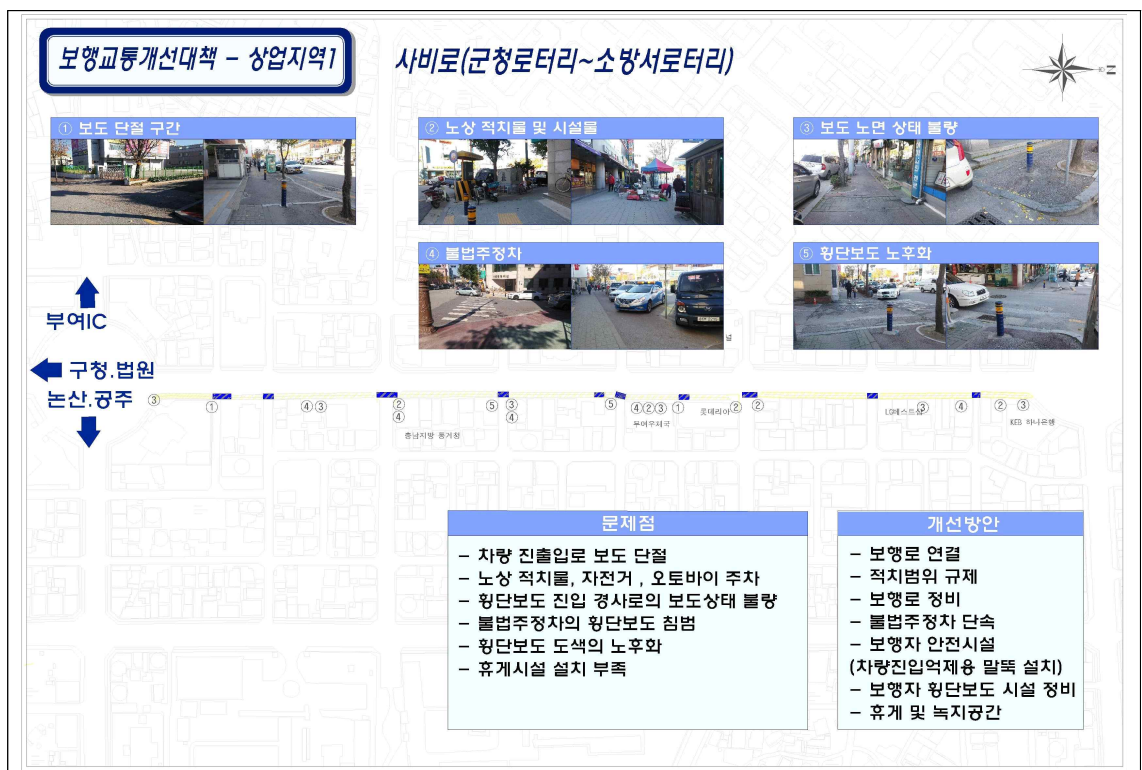
< 그림 5 - 17 > 사비로 상업1 지역 보행교통개선대책

- 보도에 노상적치물과 자전거, 오토바이 등으로 좁은 유효폭, 이면도로 횡단보도 부근의 불법주정차로 인해 보행자의 횡단보도 이용에 불편을 초래하고 있음
- 횡단보도 도색이 노후화 되어 있고, 우체국 앞 도로의 횡단보도의 경우 노면 함몰로 인해 재정비가 필요한 상황임
- 우체국 앞 보도의 경우 차도와 구분이 뚜렷하지 않고 불법 대각선 주차가 빈번히 일어나고 있으며 바로 앞에 위치한 택시 승강장의 범위까지 침범하고 있음

- 케이티엔지 부여지점(사비로 50)앞 보도 단절구간의 경우 지형적 특성을 고려하여 건물 진출입로 부분은 보도 연장하고 이면도로 진출입로 부분은 횡단보도를 설치하여 보행로 연결함
- 성요셉병원 진출입로의 경우 기존 보도와 진출입로 구간의 포장 재질이 다르므로 같은 재질의 보도로 보행로 정비

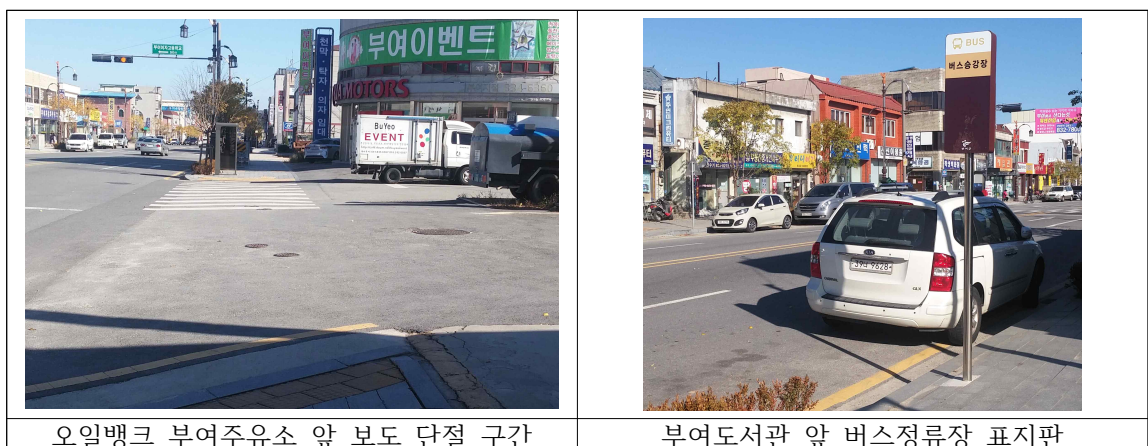
< 그림 5 - 18 > 성왕로 구간 현황

- 성왕로 (미성삼거리~오일뱅크부여주유소)는 상업지역으로 부소산성관광지를 기준으로 식당 및 숙박시설 등이 위치하고 있으며, 전반적으로 보도의 상태가 양호한 편임
- 그러나 성왕로의 대상구간 내부에 차량 진출입구간과 구간의 끝부분에 위치한 오일뱅크 부여주유소 진출입로에 보도의 단절이 있어 보행자 사고의 우려가 있는 것으로 조사됨
- 불법주정차의 이면도로 횡단보도 침범으로 인해 보행자 이동에 불편을 초래함
- 부여도서관 맞은편 차량 진출입로의 차량진출입으로 인한 보도 파손이 있으나, 보행에 영향을 줄 정도는 아님
- 블라드 설치로 차량과 보행자간의 상충을 방지하고 있으나 연석으로 설치되어 있어 보행 시 충돌로 인한 사고 위험성이 있는 것으로 조사됨
- 부여도서관 앞 버스정류장의 경우 정류소 표지판만 설치되어 있어 버스정보 안내수준이 낮아 대중교통정보 제공 항목평가에서 총 5점 중 2점으로 평가됨
- 미성삼거리의 보행자 녹색시간이 22초로 보행자 횡단거리에 비해 짧은 편으로 실태조사 항목 중 적정보행자 녹색시간 확보비 항목에서 D등급으로 평가됨

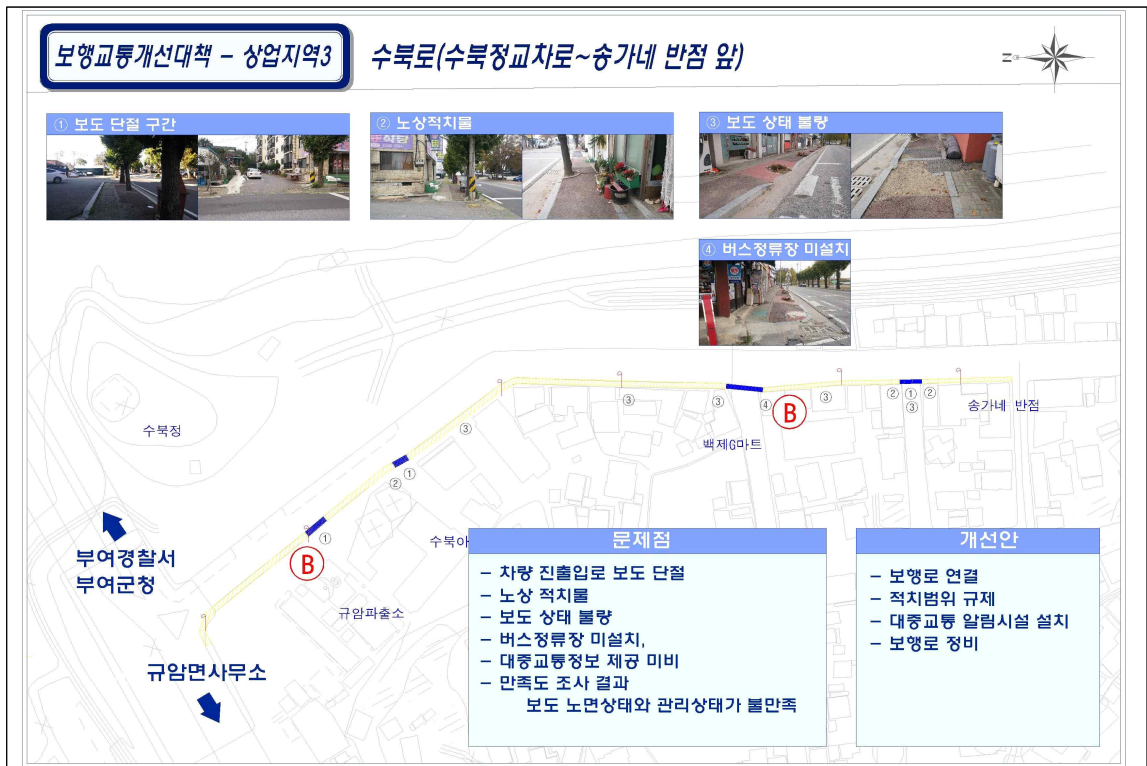
< 그림 5 - 20 > 수북로 상업3 지역 보행교통개선대책

- 수북로는 상업지역으로 수북정과 수북아파트, 규암파출소, 음식점, 공용주차장 등이 위치하고 있으며 왕복 2차로 임
- 조사구간 내 규암파출소 앞 진출입로와 수북아파트 진출입로 등 보도의 일부가 단절 되어 있는 것으로 조사됨
- 도로 양측으로 보도가 설치되어 있으나 일부구간(백마G마트 앞~송가네반점) 보도의 폭이 좁고 노상 적치물과 가로수로 인해 유효 보도폭이 좁으며 보도의 노면상태가 불량한 것으로 조사 됨
- 버스정류장 표지 미설치로 인해 대중교통 정보 알림이 취약함
- 만족도 조사 시 보도 노면상태와 관리상태에 대해 불만족스러운 것으로 조사됨

- 건물 진출입부 보도 단절구간의 경우 안전한 보행자 이동과 보행로 연결을 위해 보도 단절 구간의 보도를 연장하고 이면도로의 경우 횡단보도를 설치하여 보도의 연속성을 확보하는 것이 필요함
- 안전한 보행자 이동을 위해 보도상 장애물인 불법 적치물은 상점운영자와 협의하여 가급적 철거를 할 수 있도록 유도하는 것이 바람직하며 현재 가로수가 제거되어 화단부만 남아있는 부분을 개선하여 보도유효폭을 넓히고 보행자의 이동성과 안전성 그리고 쾌적성을 향상시키는 것이 시급함
- 현재 자전거와 보행자 겸용도로로 이용되고 있으나 가로수와 거치물 등으로 인해 보행자 통행 뿐만 아니라 자전거 통행 불편이 있으므로 개선이 필요함
- 또한, 버스이용자의 편의도모를 위해 버스정류장 표지판을 개선할 필요가 있으며, 정류장내 노선안내표지 설치하여 해당지역 주민뿐 아니라 타지역 버스이용자에게 교통편의 제공 필요함
- 실태조사 결과 가로등 설치 간격이 C등급으로 가로등 간격이 넓어 야간통행이 불편할 뿐만 아니라 교통사고가 우려됨으로 개선이 필요함

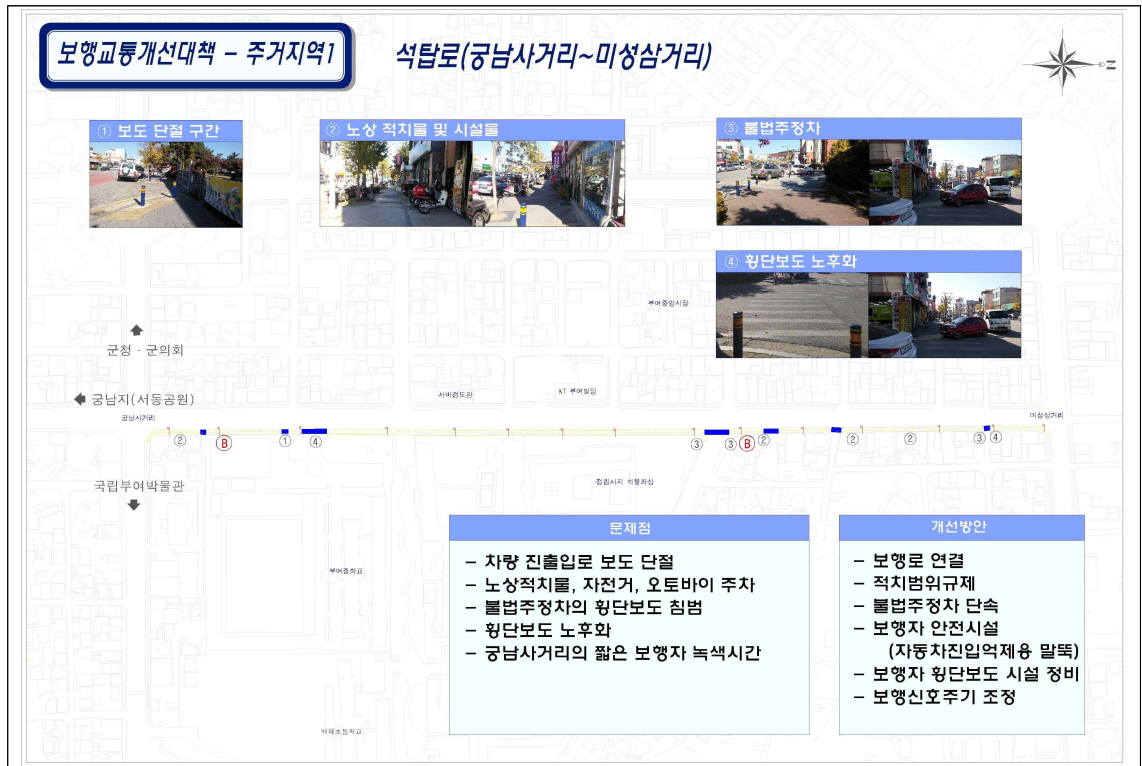
< 그림 5 - 22 > 석탑로 주거1 지역 보행교통개선대책

- 석탑로 (궁남사거리~미성삼거리)는 주거지역으로 정립사지 및 KT부여빌딩, 부여중학교 등이 위치하고 있으며, 유동인구가 높고 백제초등학교와 부여중학교 통학로로 이용되고 있고, 도로 양쪽으로 보도가 설치되어 보도와 차도 간 구분은 잘 되어 있으며 정립사지에 인접한 보도의 경우 잘 정비되어 있음
- 석탑로 구간의 보도설치율은 약 90%, 로 평가 등급 B로써 보통 이상의 양호한 상태이지만, 군민체육관 주차장 진출입로의 보도가 단절되어 있는 것으로 조사되었음
- 정립사지 옆 보도의 경우 보도 폭이 넓고 수목 등 식재와 휴게시설 등이 적절히 배치되어 있고 보도 유효폭 또한 넓어 쾌적하게 보행할 수 있으며, 실태조사 쾌적성 항목의 설문 시 3.23의 보통 이상으로 조사됨
- 그러나, 대상구간의 일부는 상업지역으로 불법주정차의 횡단보도 침범함에 따라 보행자통행에 방해가 될 것으로 예상 됨
- 석탑로 궁남사거리의 보행자 녹색시간이 18초로 보행자 횡단거리에 비해 비교적 짧은 편으로 실태조사 항목별 평가 결과 적정 보행자 녹색시간 확보비 항목에서 D등급으로 평가 되었으며, 이는 보행자의 횡단보도 이동시 녹색시간 부족으로 인한 사고위험이 우려됨
- 또한, 이동성 분야의 횡단대기시간 역시 신호 주기에 비해 짧은 편으로 보행자가 횡단보도에서 대기하는 시간이 긴 것으로 조사됨

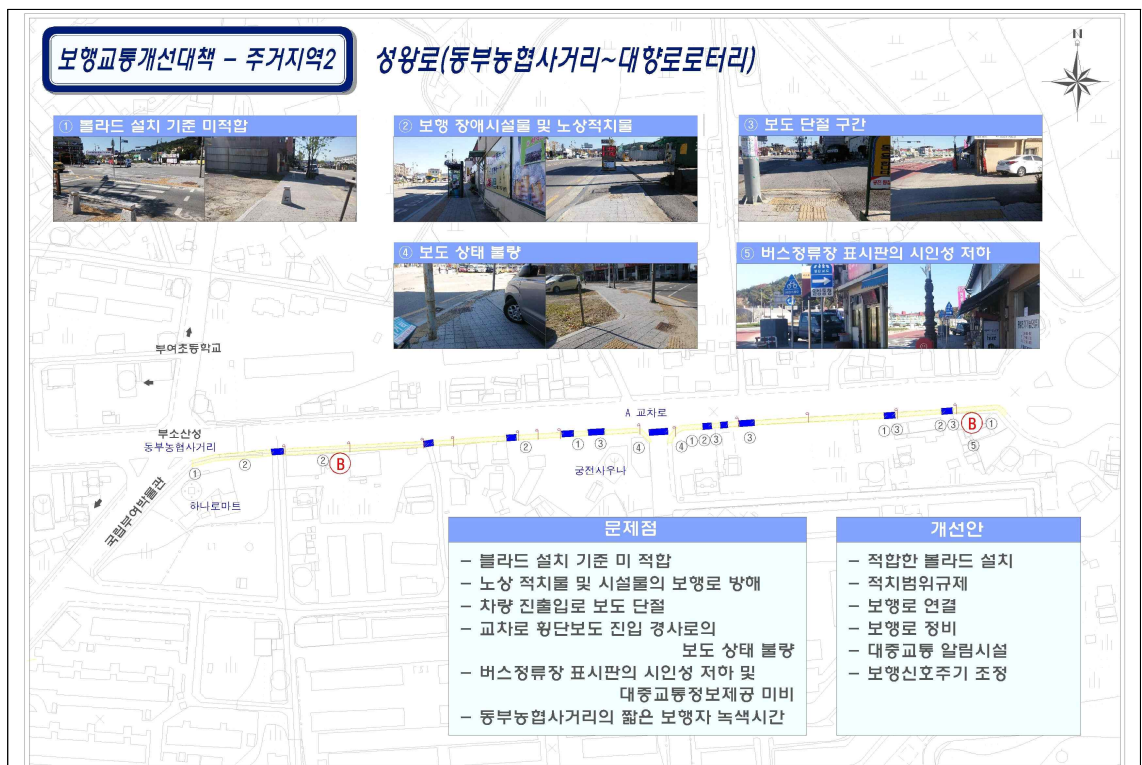
< 그림 5 - 23 > 성왕로 주거2 지역 보행교통개선대책

- 보행환경의 만족도 설문지의 쾌적성 분야에서 항목별 평점 2.86점으로 보통 수준에 조금 못 미치는 것으로 나타났음 이는 공사 진행 중인 현장의 진출입로 등과 버스 베이식 버스정류장으로 인한 좁은 보도의 폭에 영향을 받은 것으로 사료됨
- 에스오일 왕궁주유소의 진출입로에 보도단절이 있으며 바로 옆 세차장의 경우 보도가 연결되어 있고 블라드로 보도와 진출입로 간의 구분을 준 상태임
- 한일бат테리카센터 앞의 경우 바로 옆에 버스정류장이 설치되어 있으나 보도가 단절되어 있어 대중교통 이용자로 하여금 사고의 위험이 있음
- 성왕로와 성왕로 362번길이 교차하는 진원마트 앞 교차로의 경우 보도의 폭이 좁고 노면에 설치된 시설물로 인해 보도의 상태가 불량하여 횡단보도 이용자로 하여금 불편함을 초래하는 것으로 조사됨
- 구간의 버스정류장인 왕궁마을 아파트 정류장의 경우 버스표지판이 주변 다른 교통 표지판에 가려 시인성이 부족하고 대중교통정보제공이 미흡하여 개선이 필요함
- 또한, 동부농협사거리의 보행자 녹색시간이 횡단 거리에 비해 짧은 것(25초)으로 나타났으며, 가로등 설치 간격이 넓은 것으로 조사됨

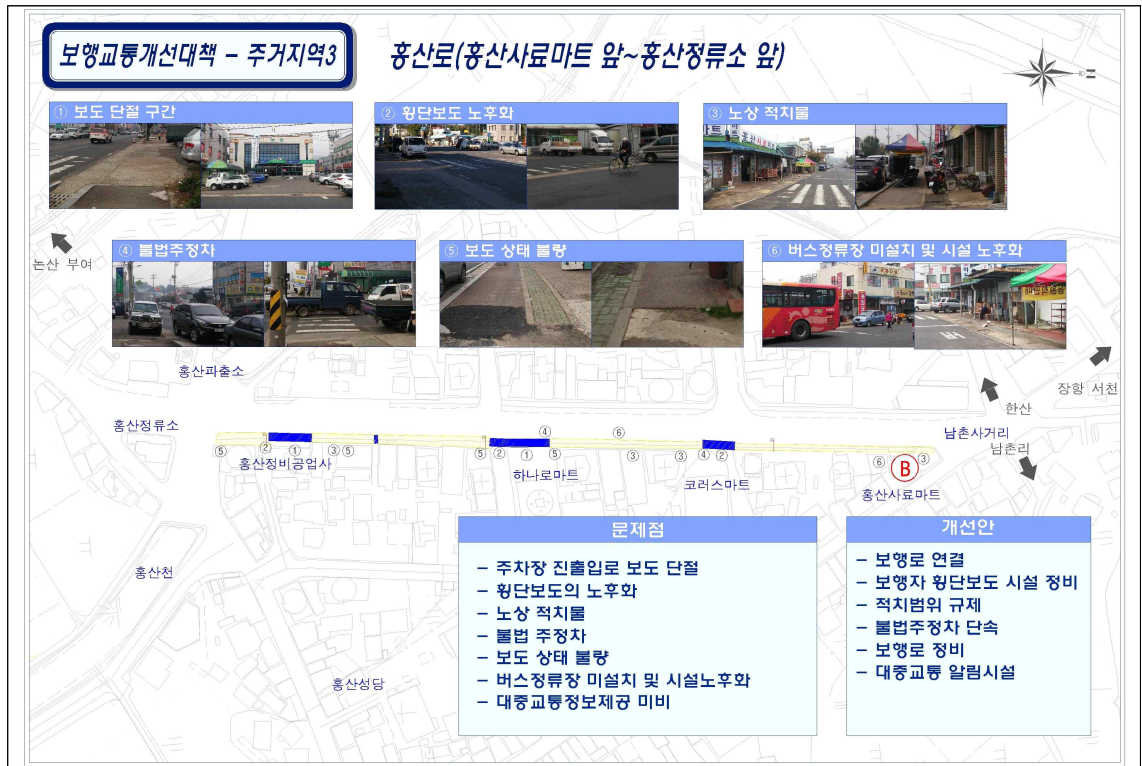
< 그림 5 - 26 > 홍산로 주거3 지역 보행교통개선대책

- 홍산로(홍산사료마트앞 ~ 홍산정류소 앞)는 용도지역상 주거 지역으로 농협 하나로마트와 홍산정류소, 신협 그리고 홍산 시장과 근접하게 위치해 있으며 노인보호 구역임
- 하나로마트 앞의 주차장 진출입로와 홍산정비공업사 진출입로는 보도와 차도의 구분이 불명확하고 보도가 단절되어 있으며 불법주정차로 인해 보행로 연속성이 떨어지고 보행자 사고의 위험이 있음
- 대상구간 내 차량 진출입이 많은 코러스 마트 횡단보도와 홍산정류소 앞 횡단보도의 도색이 노후화 되어 개선이 필요함
- 대상구간 내 일부 구간 노상 불법 적치물로 인해 보행자 이동에 방해가 되고 있음
- 대상구간 내 불법주정차로 인해 보도 단절구간에서 보행자 이동의 연속성이 떨어지고 쾌적성이 저하되며 사고의 위험성이 있음
- 대상구간 내 일부 구간 보도의 포장이 기존 재질과 다른 재질로 되어있거나 파손되어 있는 것으로 조사됨
- 또한 대중교통이용 표지판 부재와 노후화된 시설로 인해 현지 대중교통 이용객뿐만 아니라 외부 대중교통이용객에게 불편을 초래함

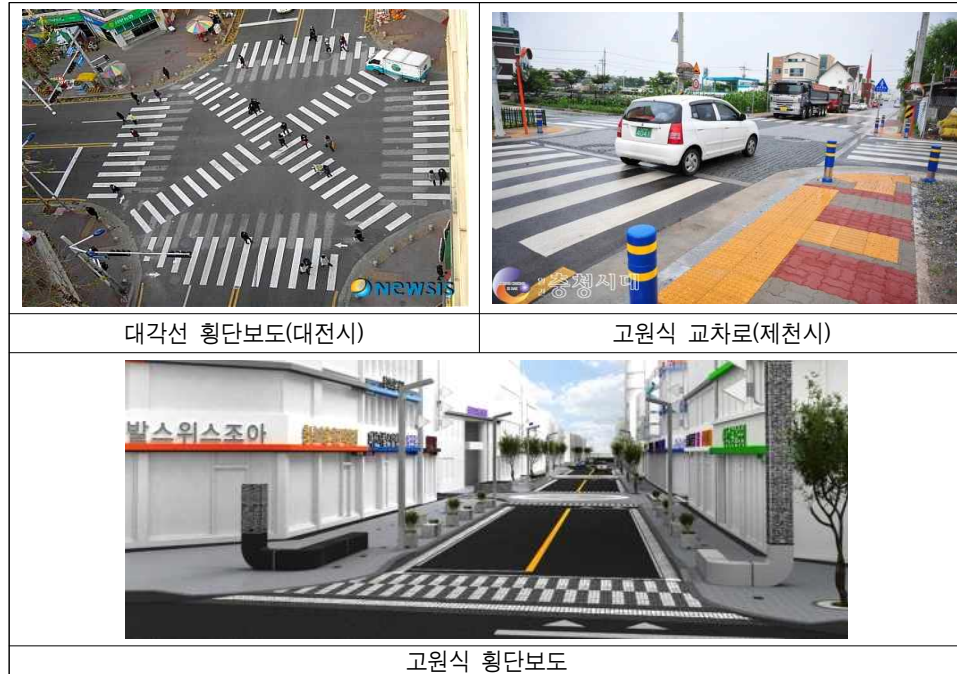
< 그림 5 - 28 > 대각선 횡단보도 및 고원식 교차로 · 횡단보도 설치 사례

<p>(단위:cm)</p>	<ul style="list-style-type: none"> - 횡단보도를 블록사다리꼴 과속방지턱 형태로 설치 - 제한속도를 30km/h 이하로 제한할 필요가 있는 도로에 오르막경사부는 폭 0.4m 이상으로 하되, 보행 교통량이 적어 횡단시에 보행자간에 마찰이 예상되지 않는 곳에서는 0.25m까지 폭을 축소할 수 있음 - 횡단보도부는 가급적 보도와의 높이 차이를 2cm 이하로 하는 것이 바람직함

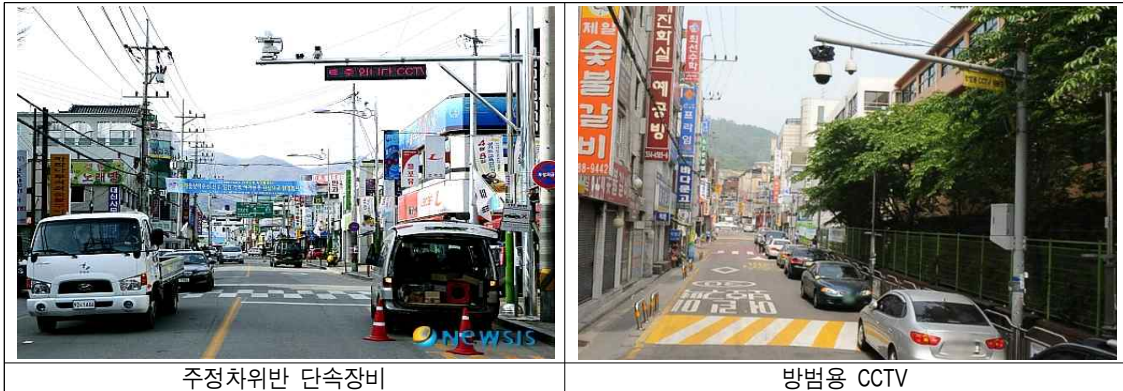
< 그림 5 - 30 > 불법주정차 규제 시설물 설치 사례

- 주차단속 CCTV 및 주·정차 금지 안내 전광판, 주·정차 금지 표지판 등의 규제 설치 및 주차장 안내 표지판, 거주자/업무 우선주차제 도입 등을 통해 불법 주·정차 방지를 위한 주차장 안내 및 노상 주차 설치 방안 검토함

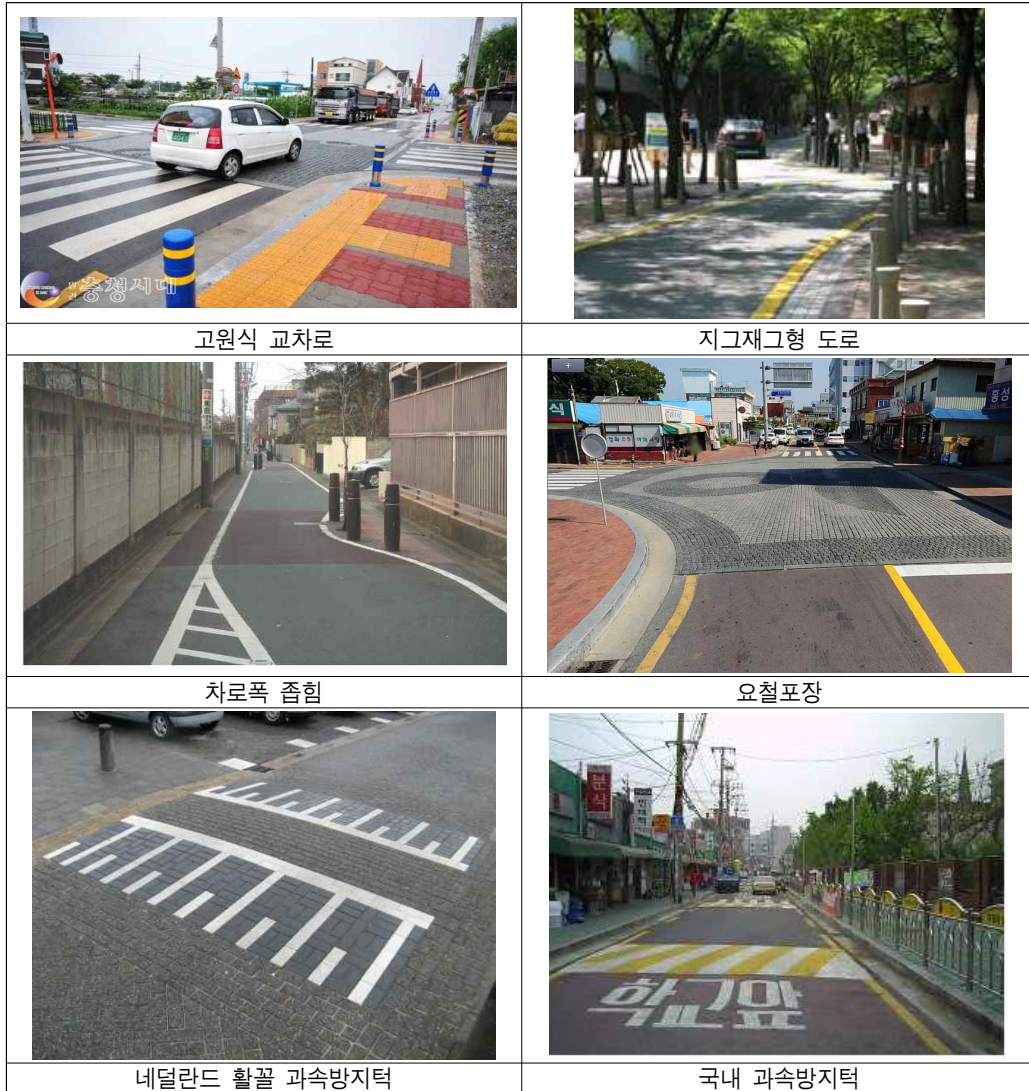
< 그림 5 - 31 > 속도저감 시설 설치 사례

<ul style="list-style-type: none"> - 도로 구간의 낮은 주행 속도가 요구되는 일정지역에서 통행 자동차의 과속 주행을 방지하고, 생활공간이나 학교 지역 등 일정 지역에서 통과 자동차의 진입을 억제하기 위하여 설치하는 시설물

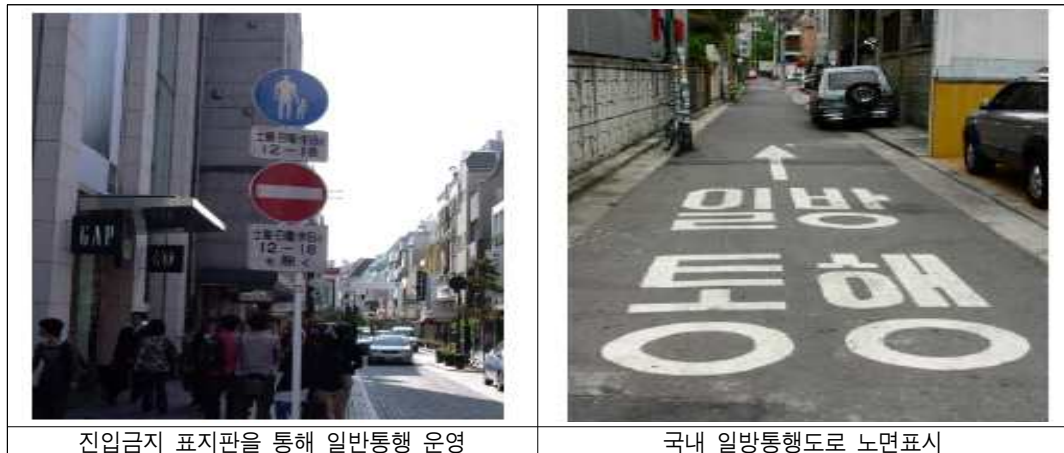
< 그림 5 - 32 > 일방통행 실시 사례

- 일방통행은 교통류의 상충을 방지하거나 제거하기 위해 일정 구역이나 구간에 일정 방향으로만 차량 통행을 허용하는 것을 의미함
- 격자형 도로체계를 가진 곳의 좁은 보차분리도로에서 보행안전이 필요로 하는 구역이나 구간에 설치를 검토함
- 일방통행운영 검토시 ‘도로의 구조·시설 기준에 관한 규칙’에 의한 최소 차로폭 및 보도폭 이상 설치하며, ‘교통안전표지 설치·관리 매뉴얼’ 및 ‘교통노면표시 설치·관리 매뉴얼’에 의한 교통안전표지 등을 병행함

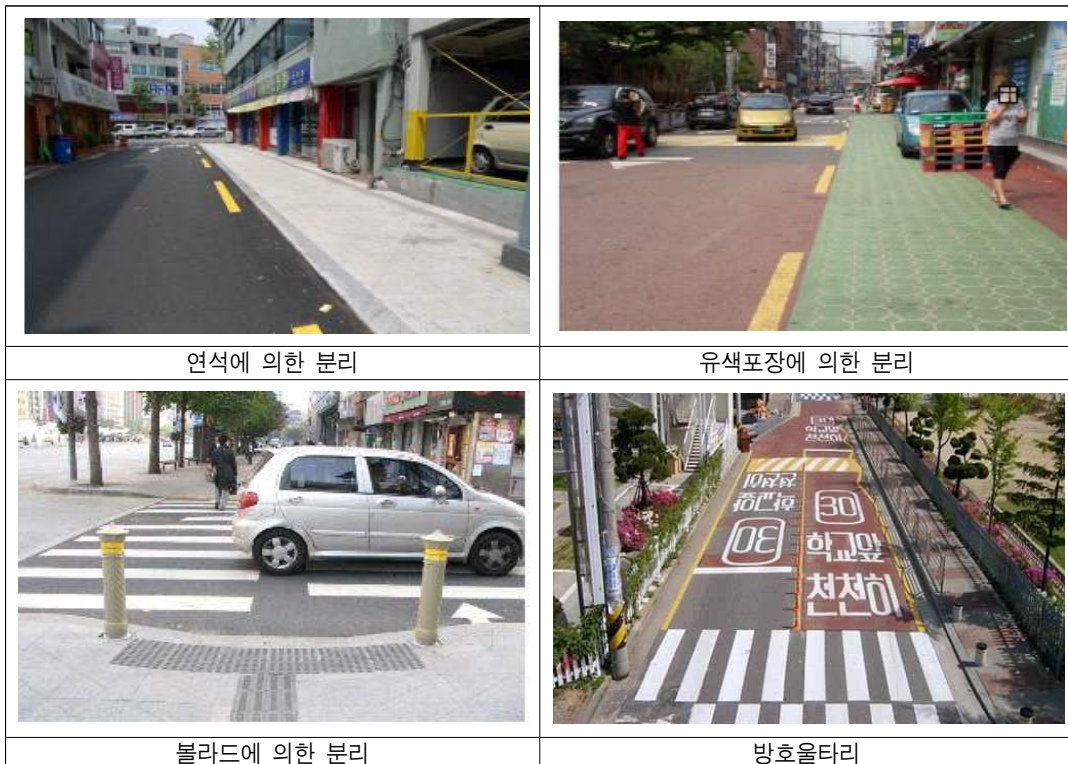
< 그림 5 - 33 > 보행자·차량 분리 시설 설치 사례

구분	예시도	설치방법
연석에 의한 분리	<p>2.0m 3.5m 2.5m 2.0m</p> <p>보도 차도 조업주차 보도</p>	<ul style="list-style-type: none"> - 보도와 차도를 구분하기 위해 보도와 차도의 경계부에 연석을 설치하여 운전자의 시선유도나 차도를 벗어난 자동차가 보도로 진입하는 것을 억제함
유색 포장에 의한 분리	<p>2.0m 4.0m 2.0m</p> <p>보도 차선 차도 차선 보도</p>	<ul style="list-style-type: none"> - 보도를 유색아스콘 등으로 포장 차도의 높이로 동일하게 시공 · 보행자와 차량은 차선으로 구분함
블라드에 의한 분리	<p>3.0m 3.0m 2.0m</p> <p>차도 차도 블라드 보도</p>	<ul style="list-style-type: none"> - 보도를 유색 아스콘 등으로 포장 차도의 높이로 동일하게 시공 - 보행자와 차량은 블라드 체인으로 연결설치

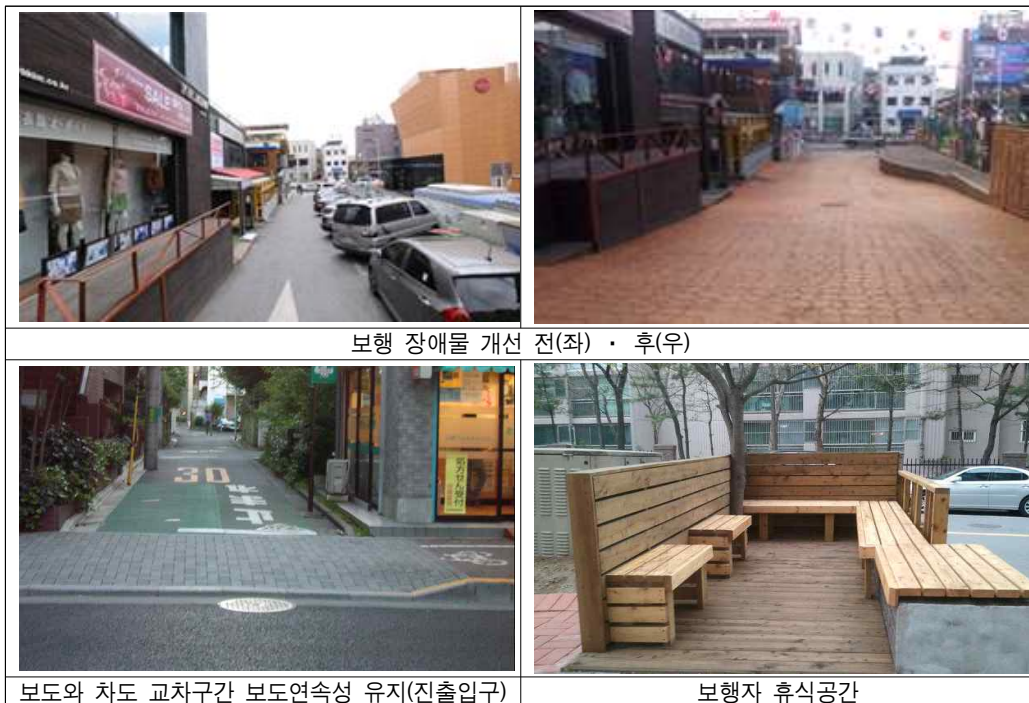
< 그림 5 - 36 > 보행로 및 보행공간 확보 사례

구분	개선 방안
보행 장애물 제거	- 지하철 출입구, 환기구, 공중전화박스 등 기타 보행에 영향을 주는 시설물 이전 설치 등을 통해 보행 장애물 제거 - 교통신호기 및 교통표지판 설치시 지주를 지탱하는 지주 부착대를 노면에 매설 또는 통합 형태로 계획하여 유효보도폭 확보
보도 신설 및 보행로 연결	- 보도 단절 구간에 일방통행 운영 및 차로폭 축소, 노상주차 제거 등을 통해 보도를 신설하여 보행의 연속성 확보
보행광장	- 관공서의 유휴부지 및 담장 철거로 공간 확보가 가능한 곳에 식재 및 벤치 등을 설치하여 보행 중 쉴 수 있고 시민 만남의 장소로 사용할 수 있도록 조성 - 간선도로 및 보조간선도로 사이 각각이 필요 이상으로 큰 교차로는 보도 메우기를 시행하여 가로수나 벤치, 기타 상징 조형물 등을 설치하여 보행자 휴식공간을 제공
보행로 정비	- 노면이 파손되거나 함몰되어 실제 보행자의 통행이 불편한 구역을 조사하여 정비 - 보행로 하부 공동구 관련 공사시 통합 공사를 통해 보행자의 불편 최소화 유도
유효보도폭 확보	- 버스 및 택시베이, 입체보행시설로 인한 보도축소구간에 대해 최소 보행통로 폭 확보

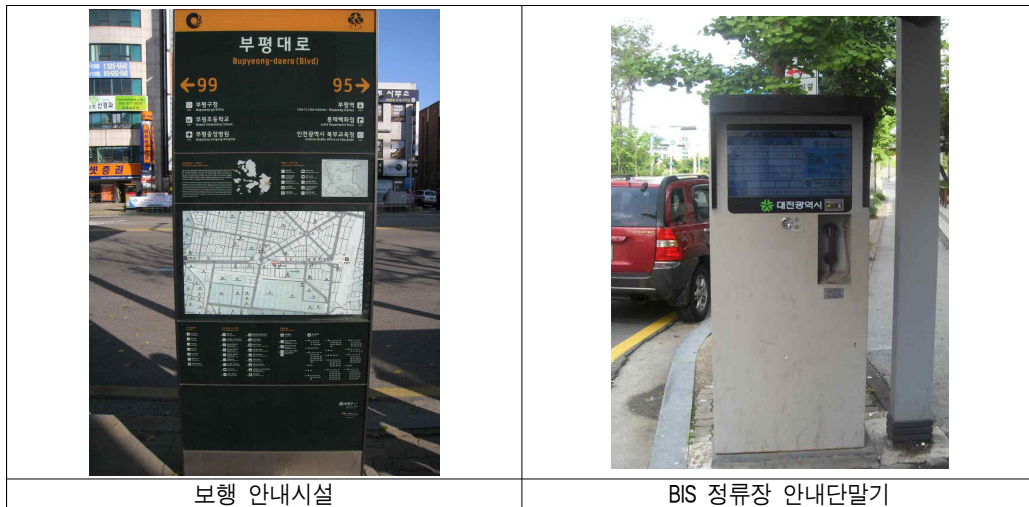
< 그림 5 - 37 > 교통안내시설 설치 사례

- 보행자에게 현재의 위치, 주변 교통수단, 600m이내 주요 시설물, 1.2km이내의 여객시설 등에 관한 정보를 제공하거나 대중교통 정보(버스 대기시간 등)를 알려주는 보도상에 설치한 안내시설을 말함
- 보행자안내표지판 또는 대중교통정보 알림시설 등을 설치하여 도보권 500~600미터 이내 정보뿐만 아니라 인접 도보권의 주요 랜드마크를 활용하여 현재의 위치, 교통수단, 목적지의 위치, 방향, 대기시간 등을 파악하는데 도움이 됨
