교통약자 이동편의시설 현황 및 문제점

제3장 교통약자 이동편의시설 현황 및 문제점

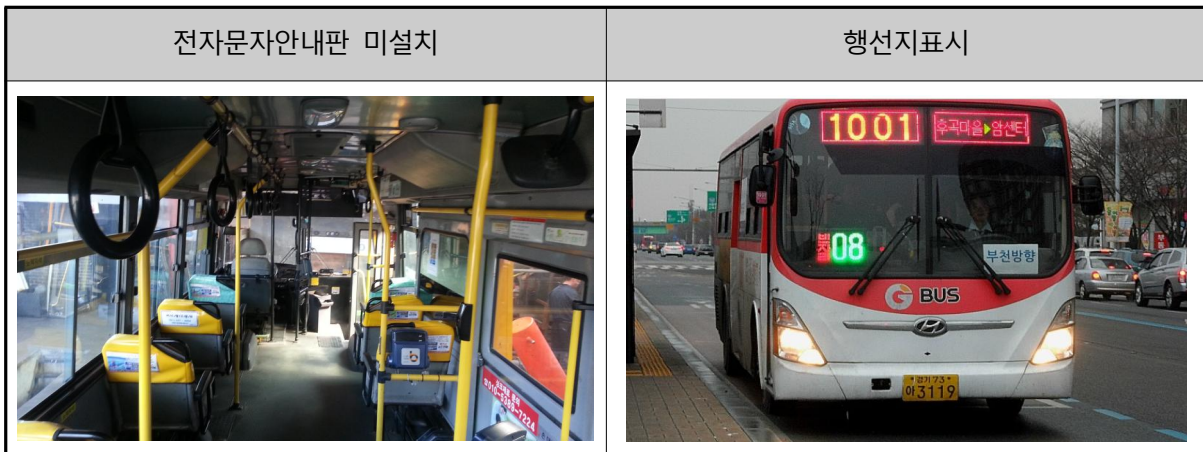
〈 그림 3-5 〉 전자문자안내판 미설치 및 행선지표시

- 현재 버스 행선지 표시는 모든 차량에 전, 후, 측면에 설치되어 있으며, 야간 시인성 확보를 위해 조명설치가 되어 있어 야간에도 식별이 용이한 것으로 조사되었음

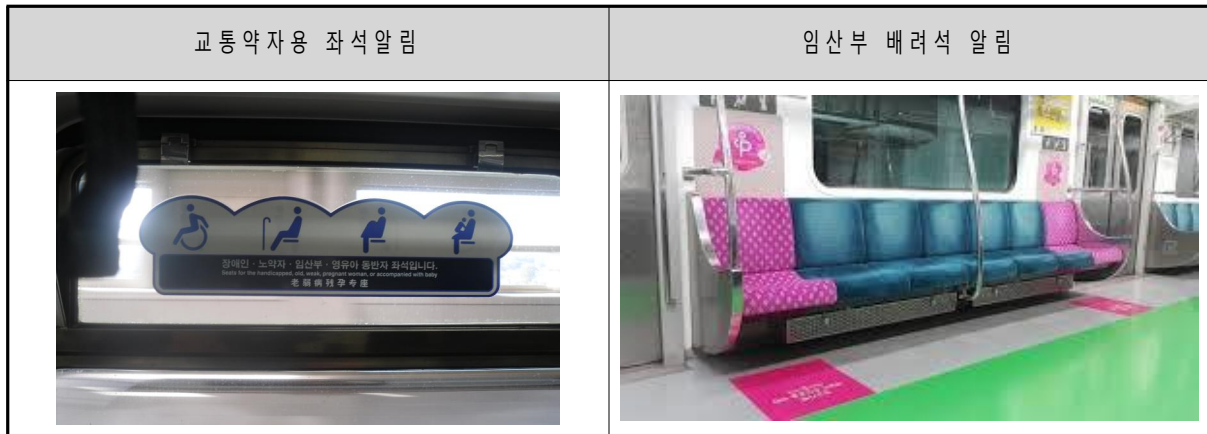
〈 그림 3-10 〉 교통약자용 좌석 알림

- 교통약자용 좌석은 모든 차량에 기준 적합하게 설치되어 있으며, 휠체어 전용공간도 기준에 적합하게 설치되어 있는 것으로 조사되었음

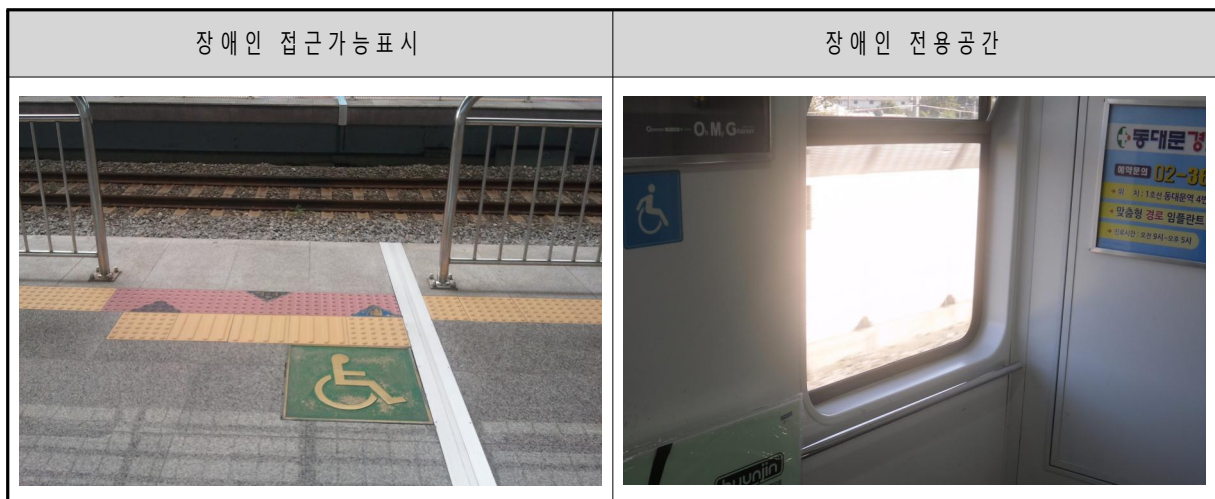
〈 그림 3-11 〉 장애인 접근 가능 표시

- 장애인 접근가능표시는 전철 역사 바닥 대부분에 설치되어 있으나, 차량 외부에 미설치된 경우가 다소 있으며, 출입구 통로는 대부분 유효폭 0.8m이상 인 것으로 조사되었음

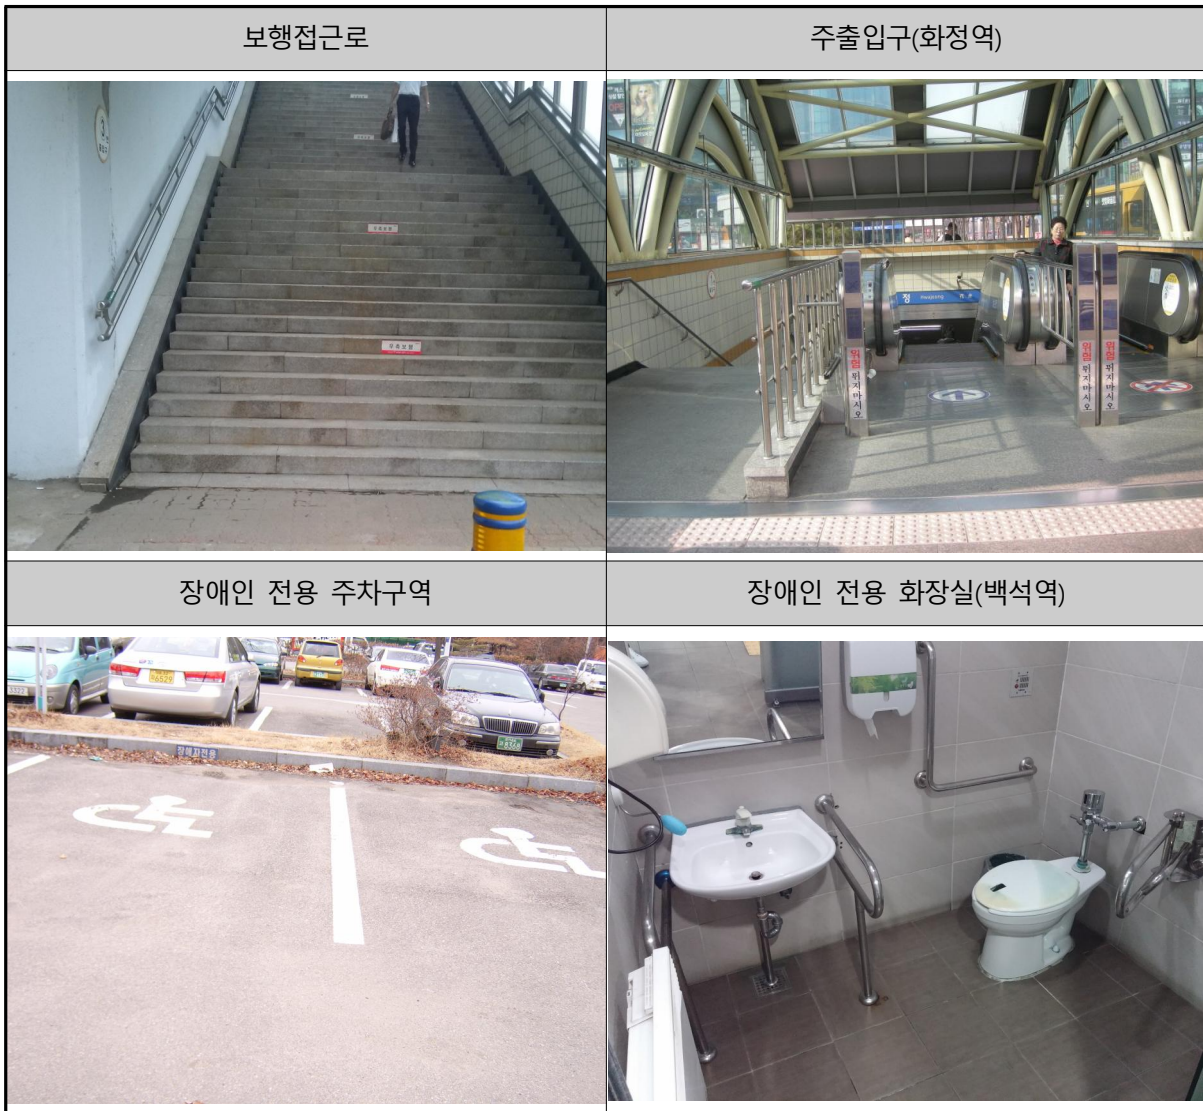
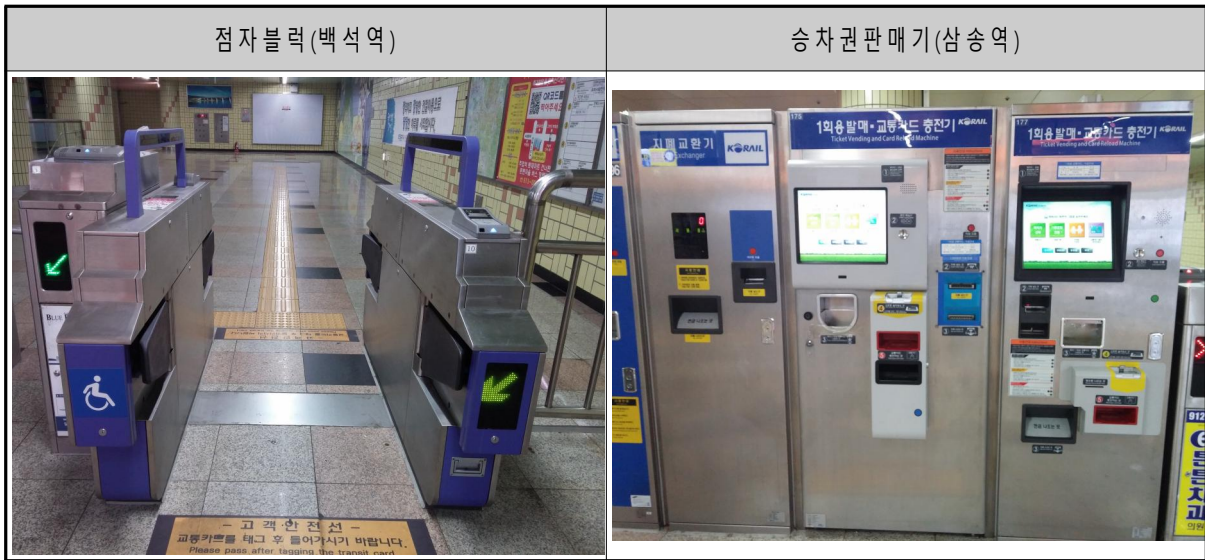
< 그림 3-16 > 도시철도 및 전철 역사 시설

- 고양시에 전철 3호선 역사 11개소, 경의선 9개소(행신역 KTX겸용)에 대하여 전수조사를 실시하였음
- 수평이동시설, 수직이동시설, 위생시설, 안내시설, 기타시설에 대한 항목을 조사하였으며 전체적으로 기준적합율은 높음

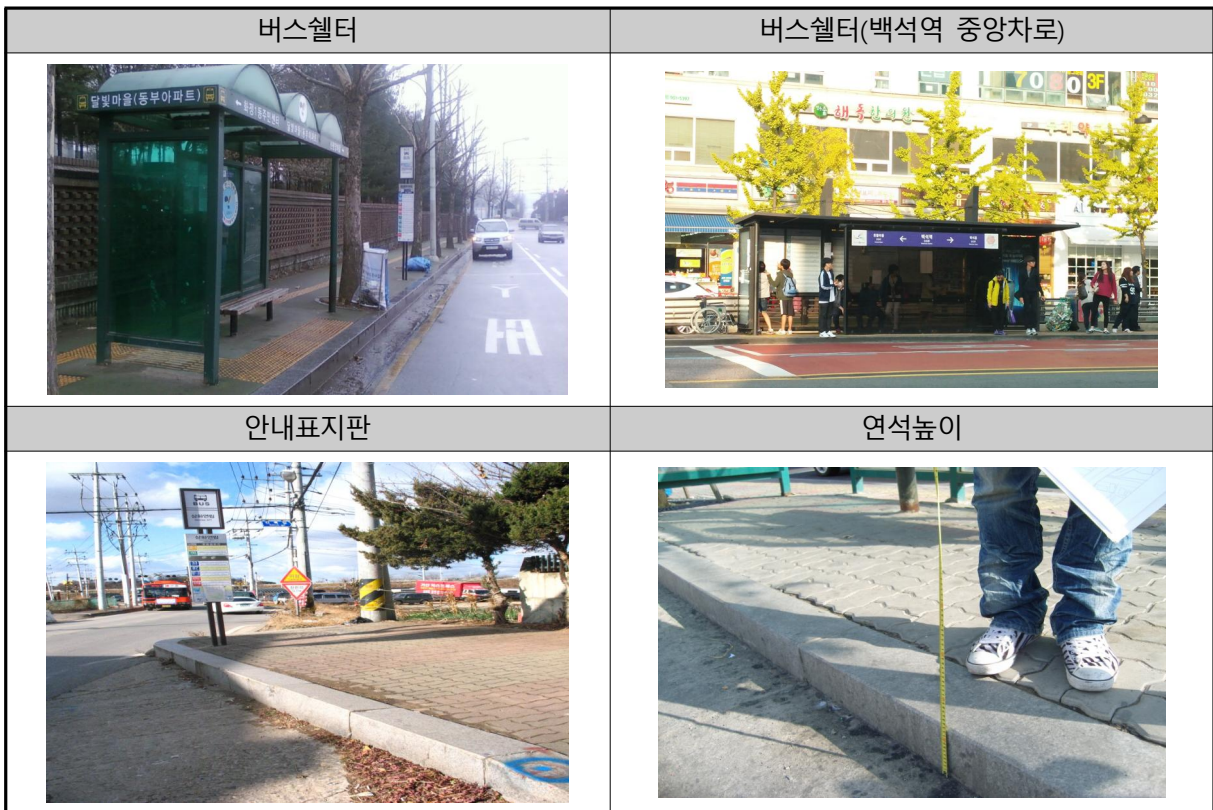
< 그림 3-18 > 버스정류장 시설 현황

- 고양시 전역의 버스 정류장 1,039개소에 대해 보도, 점자블럭, 안내시설, 대기시설 항목을 조사하였음

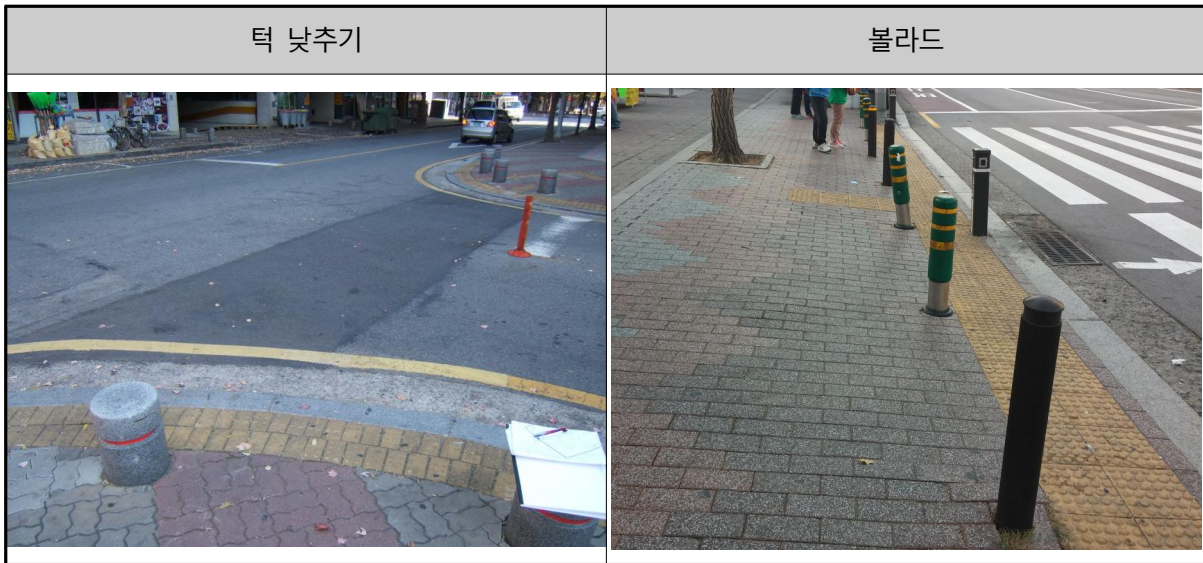
〈 그림 3-22 〉 보도 시설 현황

- 고양시 보도 이동편의시설의 경우 기준적합 설치율은 80.7%, 기준 부적합 설치율은 16.8%, 미설치율은 2.5%인 것으로 조사되었음

- 보행환경을 분석한 결과 보도의 턱 낮춤은 비교적 양호한 것으로 나타났으나, 블라드, 점자블럭의 경우 기준에 적합하지 않은 지점들이 있고 현재 설치율이 다소 낮은 등의 문제가 있음
- 도로의 일부 구간은 보도의 좁은 유효폭으로 인한 보행의 어려움이 있으며, 일부 가로수, 가로등 및 기타 도로 시설물은 불합리한 설치로 보행에 장애가 되고 있어 그 역할을 제대로 수행하지 못하고 있음
- 육교 및 지하보도의 경우 엘리베이터, 경사로 등의 수직이동시설과 점자블럭, 미끄럼 방지시설 등의 설치 등이 많이 미흡한 것으로 나타났음

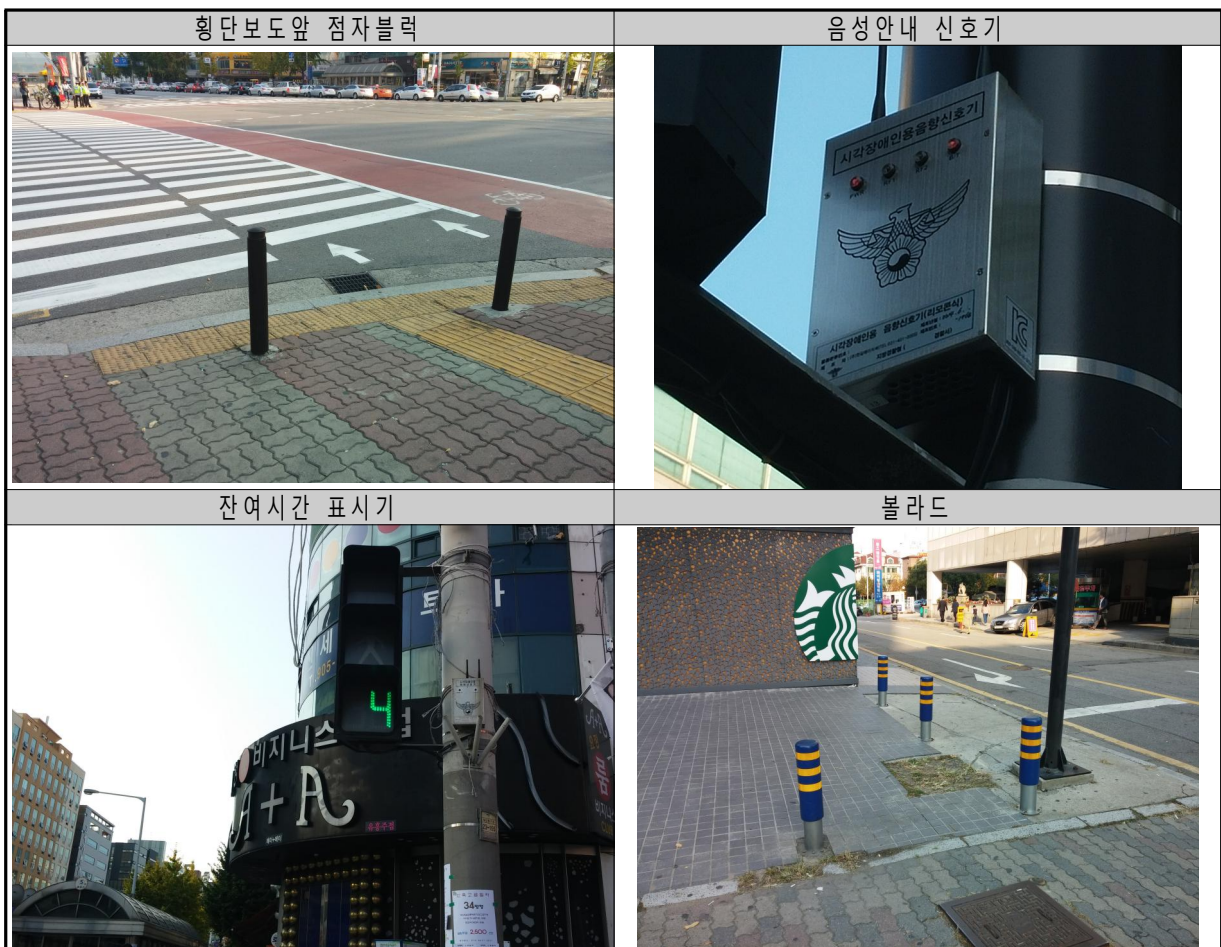
〈 그림 3-24 〉 횡단보도 시설 현황

- 앞서 제시한 12m 이상의 보행현황 조사대상가로를 대상으로 볼라드, 점자블럭, 음성안내시스템, 잔여시간표시기를 대상으로 조사하였음
- 조사결과 고양시 횡단보도의 이동편의시설 설치율은 기준적합 54.0%, 기준 부적합 1.5%, 미설치 44.5%로 나타났으며, 특히 점자블럭의 기준적합 설치율은 78.5%로 조사되었음

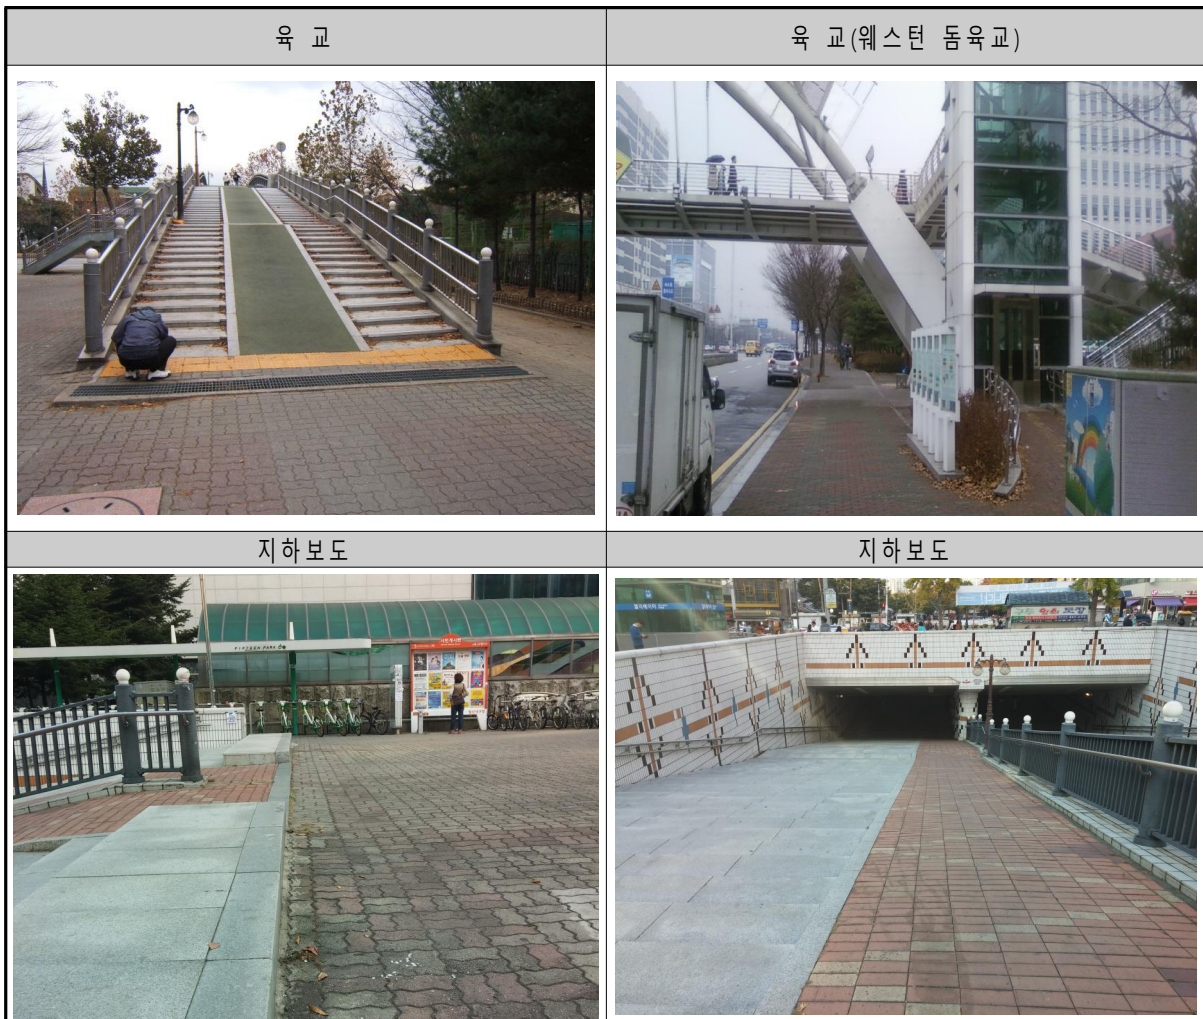
< 그림 3-28 > 육교 및 지하보도 현황

- 육교와 지하보도의 경우 기준 적합 설치율이 각각 45.8%와 36.7%로 교통약자 관련시설이 부족한 것으로 조사되었음
