중앙분리대 식수계획

2구간 삼나무숲 보행환경조성

회전교차로내 잣성 보존계획

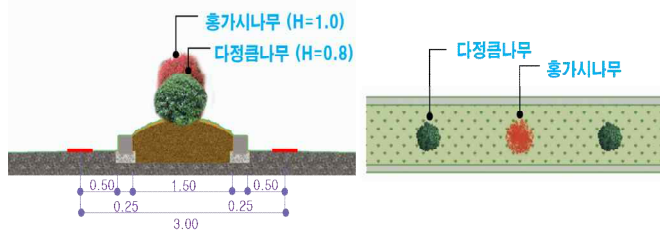
○ 설계 (관목류)

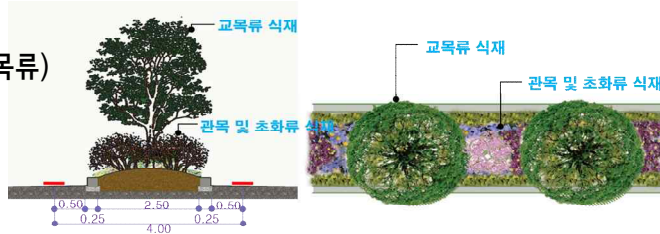
○ 개선 (교목류+관목류)

교목수종

- ☐ 산딸나무
- ☐ 사람주나무
- ☐ 제주산목련
- ☐ 단풍나무

관목수종

- ☐ 팥팥나무
- ☐ 좁작살나무
- ☐ 홍가시나무

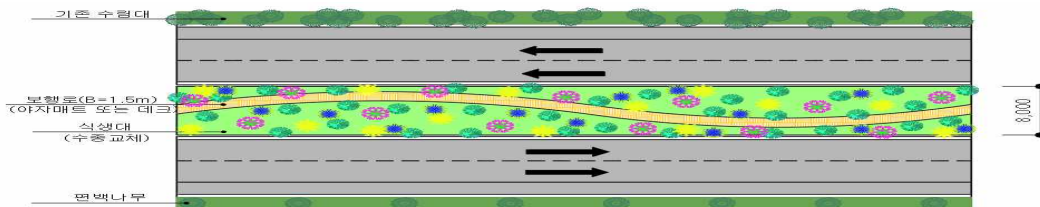
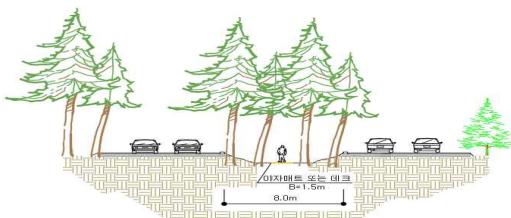
삼나무 수종교체

- ☐ 공사 중 30% 제거
- ☐ 지역 특성 고려한 비자나무, 산딸나무, 단풍나무로 교체
- ☐ 수종교체 성과를 보면서 연차적 확대 추진 (혼용림)

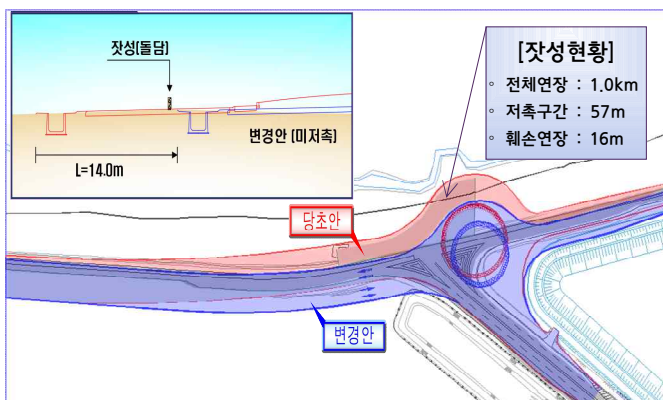
[잣성현황]

- 전체연장 : 1.0km
- 저축구간 : 57m
- 훼손연장 : 16m

비자림로 잣성 조사결과

- ☐ 문화재지표조사시(2014.12월) 잣성 조사 안 됨
- ☐ 도 전역 목마 관련 잣성 조사에도 조사 안 됨 (세계자연유산본부, 2016.12월)
- ☐ 2018.8월 회전교차로 공사과정에서 발견되어 조사한 바, 1소장을 동서로 구분하는 간장으로 확인됨 (제주고고학연구소, 2018.8.10.)
- ☐ 향후 조치계획 : 문화재 관련 부서와 협의하여 가치 고증을 통해 보존 [관리방안 모색]
