## 제4장 이동편의시설 및 보행환경 현황 및 문제점

### 4.1 교통약자 이동편의시설 조사

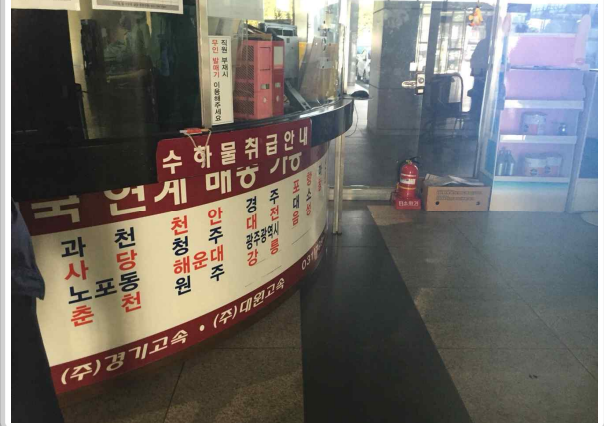
매표소 하부

조사항목		세부조사내용	기준 적합	기준 미달	미 설치
기타 탑승 관련 시설	매표소	· 매표소 전방 자유로운 활동공간 확보	100%	-	-
		· 높이 바닥면으로부터 0.7~0.9m 이내	100%	-	-
		· 하부 휠체어 진입공간 0.65m 이상 깊이 0.45m 이상	-	100%	-
	자동발매기	· 자동발매기의 높이 0.4~1.2m 이내	100%	-	-
		· 자동발매기의 조작버튼 점자안내	-	-	100%
		· 매표소 및 자동발매기 0.3m 전면 점자블럭 설치	-	-	100%
	음료대	· 분출구 높이 0.7~0.8m 이하	음료대 없음		
		· 광검지기, 누름버튼식, 레버식 중 설치			
	승강장	· 승강장 끝부분 안전펜스 설치	-	-	100%
		· 승강장 끝부분 점형블럭 설치	100%	-	-
		· 선형 유도블럭 설치	-	-	100%
	임산부 휴게시설	· 수유실 내 기저귀교환대 설치	임산부 휴게시설 음료대 없음		
· 1.4×1.4m 공간 확보

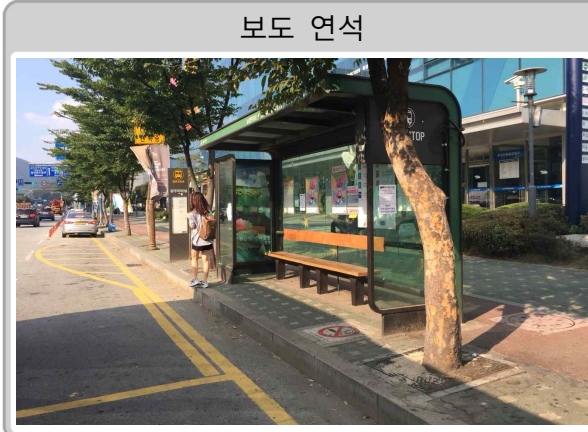
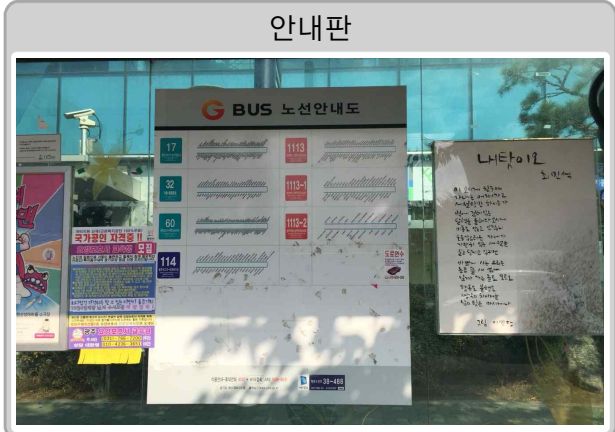
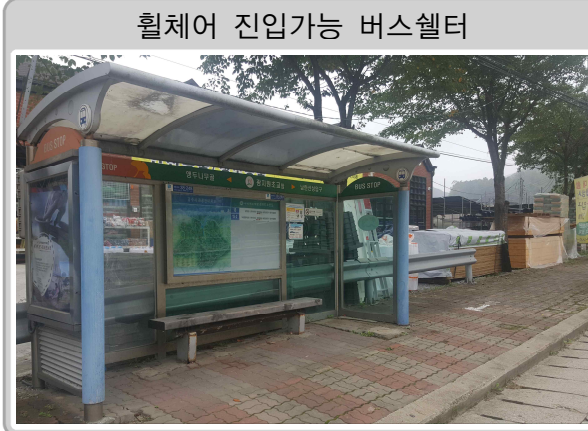
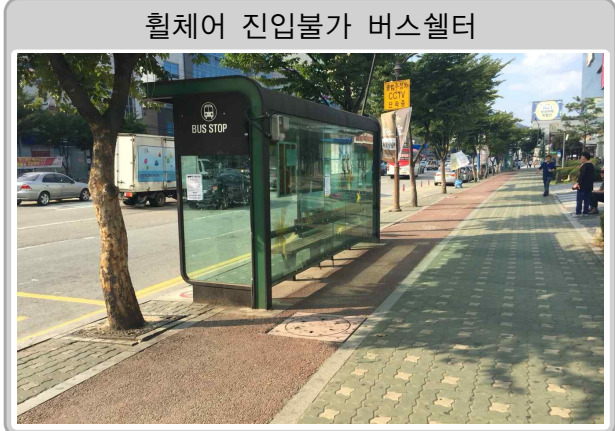
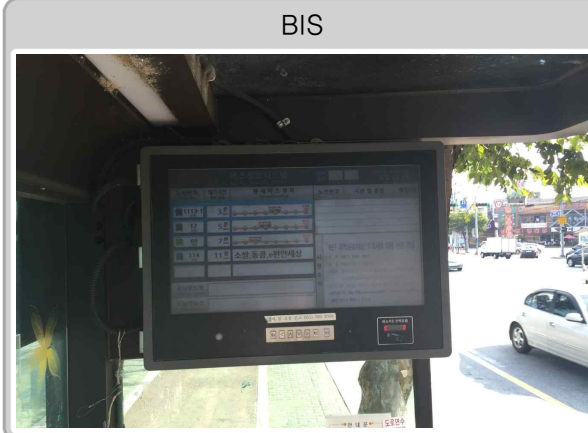
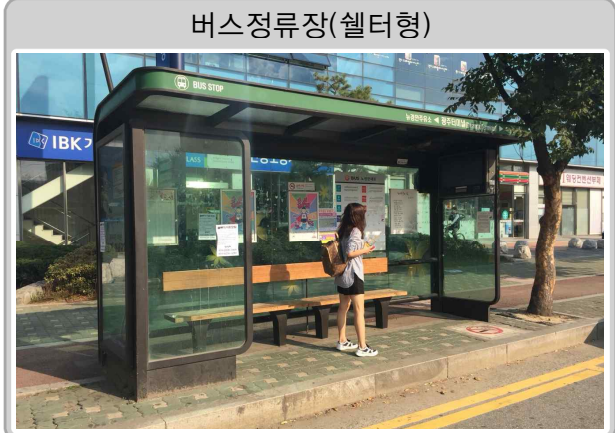
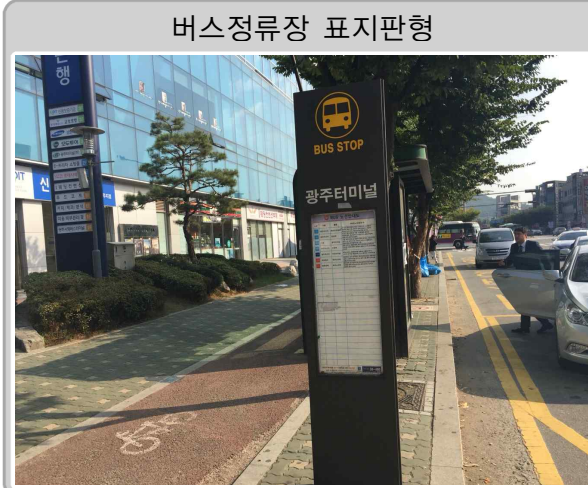
<그림 4-15> 버스정류장 이동편의시설 조사사진

조사항목	세부조사내용	기준 적합	기준 미달	미 설치
보도연석 높이	· 보도 연석의 높이 15cm 이하로 설치	59.7%	0.1%	40.2%
휠체어 진입가능	· 보도에서 버스정류장 진입시 휠체어 진입가능 여부	48.0%	0.1%	51.8%
점형블럭	· 버스정류장 내에 점형블럭 설치	1.2%	-	98.8%
선형블럭	· 버스정류장 내에 선형블럭 설치	1.6%	-	98.4%
안내판	· 버스안내판 설치높이 1.5m 내외	50.7%	-	49.3%
점자안내	· 버스안내판의 점자안내시설 설치	0.5%	-	99.5%
음성안내	· 버스안내판의 음성안내시설 설치	27.2%	-	72.8%
BIS	· BIS 설치 여부	28.9%	-	71.1%

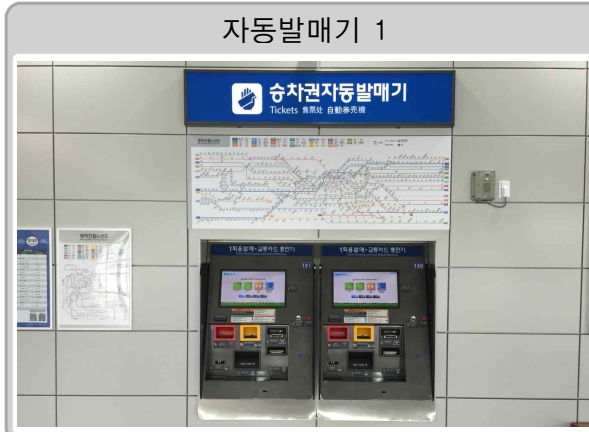
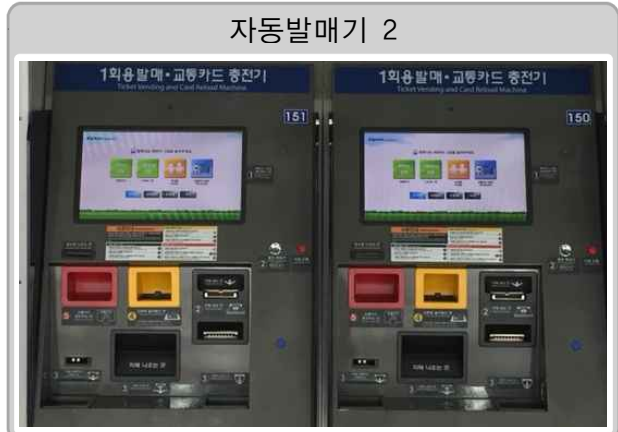
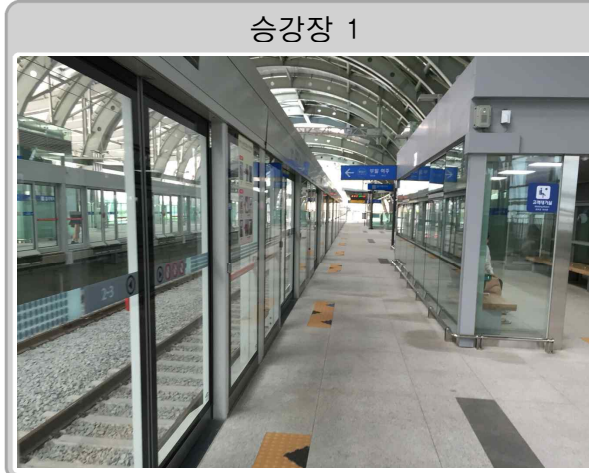
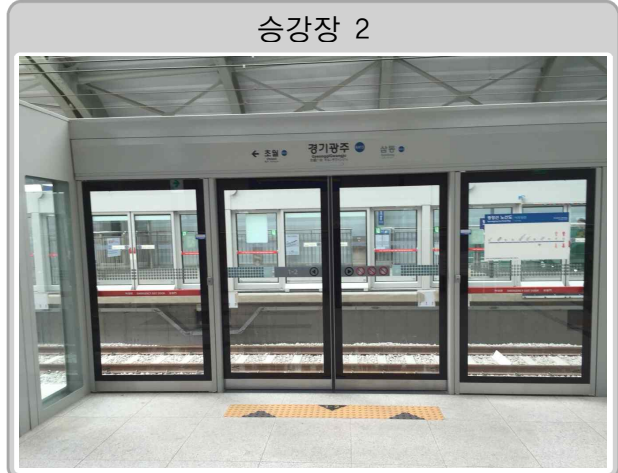
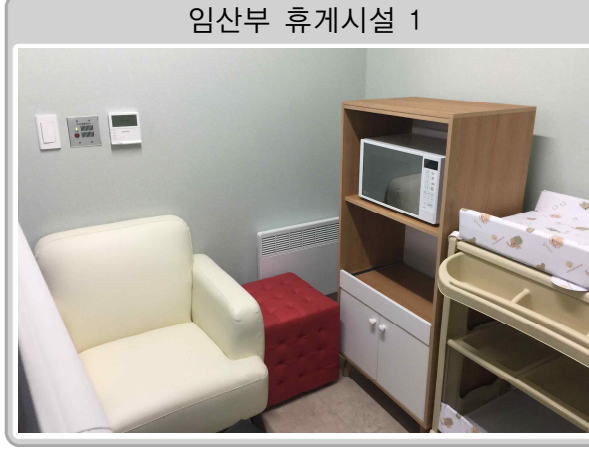
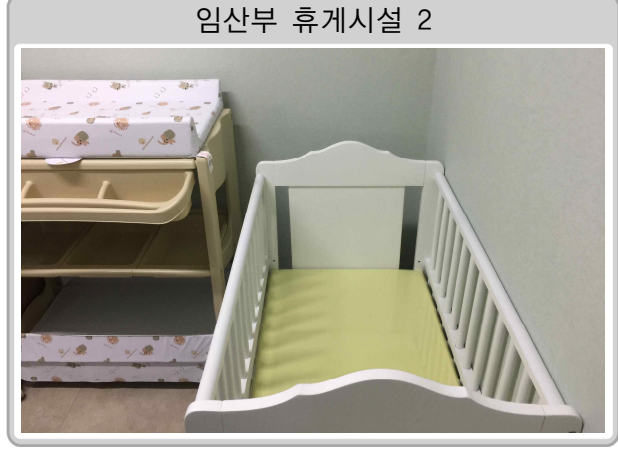
<그림 4-26> 도시철도 역사 기타 탑승관련시설 조사사진

조사항목		세부조사내용	기준 적합	기준 미달	미 설치	
기타 탑승 관련 시설	매표소	· 매표소 전방 자유로운 활동공간 확보	매표소 없음			
		· 높이 바닥면으로부터 0.7~0.9m 이내				
		· 하부 휠체어 진입공간 0.65m 이상 깊이 0.45m 이상				
	자동발매기	· 자동발매기의 높이 0.4~1.2m 이내	100%	-	-	
		· 자동발매기의 조작버튼 점자안내	100%	-	-	
		· 매표소 및 자동발매기 0.3m 전면 점자블럭 설치	100%	-	-	
	음료대	· 분출구 높이 0.7~0.8m 이하	음료대 없음			
		· 광검지기, 누름버튼식, 레버식 중 설치				
	승강장	· 승강장 기울기 1/100 이하	100%	-	-	
		· 승강장 끝부분 점형블럭 설치	100%	-	-	
		· 승강장 끝부분 안전펜스 설치	100%	-	-	
		· 차량과 승강장 간격 5cm 이내	100%	-	-	
		· 양 끝단 추락방지용 난간 설치	100%	-	-	
		· 선형 유도블럭 설치	100%	-	-	
	임산부 휴게시설	· 수유실 내 기저귀교환대 설치	100%	-	-	
· 1.4×1.4m 공간 확보		100%	-	-

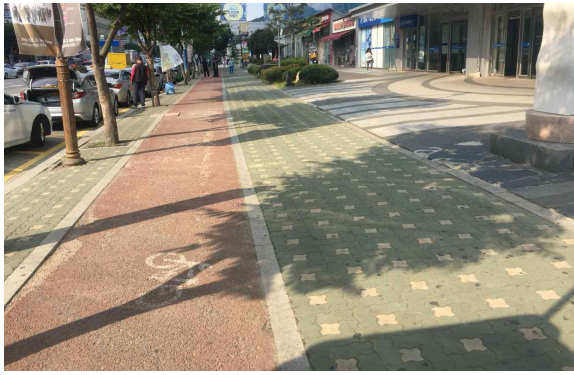
유효보도폭 확보

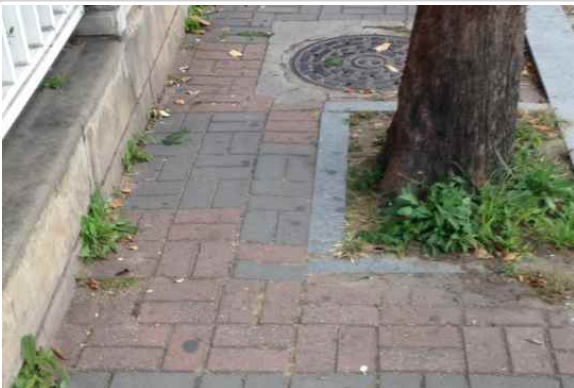
보도폭 협소 (가로수)

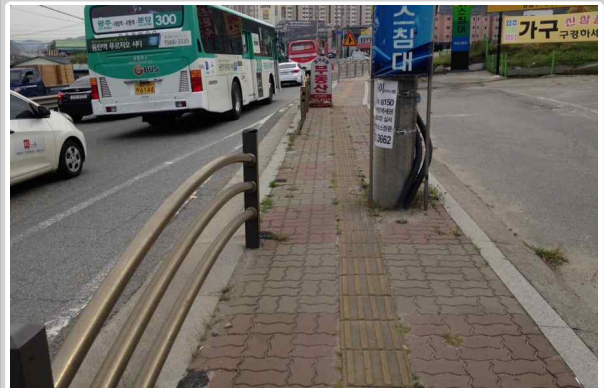
보도폭 협소 (광고물)

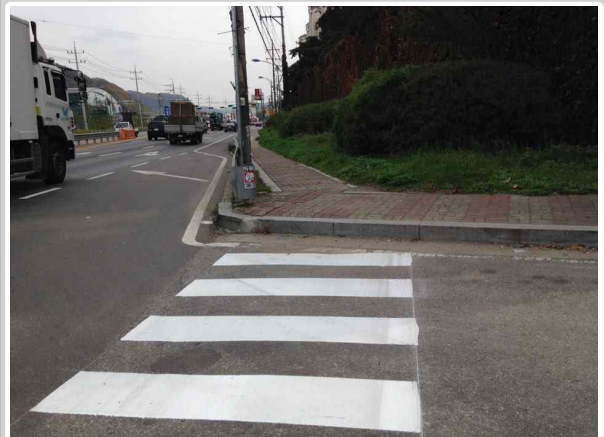
차로 경계부 턱낮춤 불량

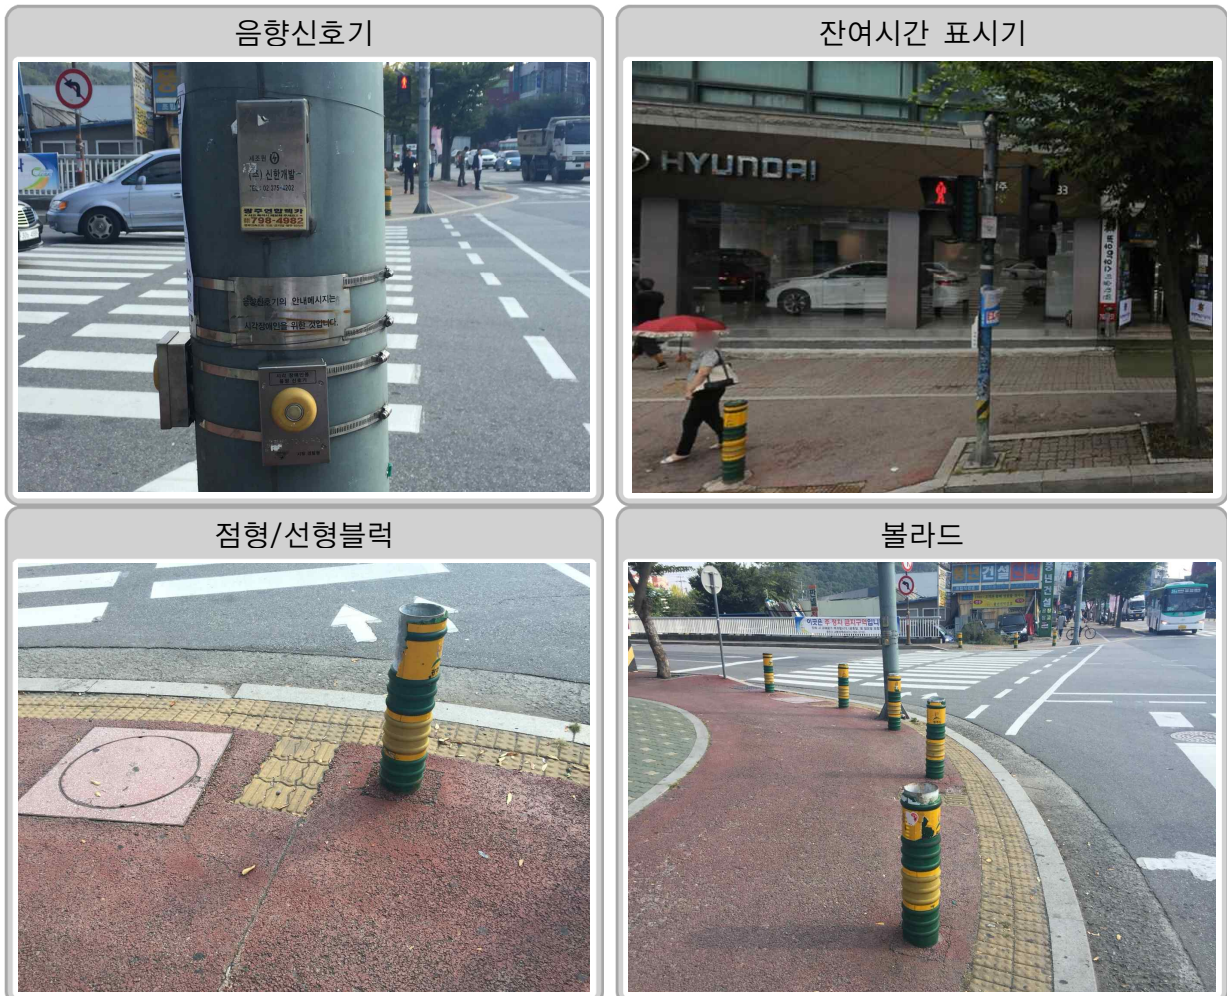
〈그림 4-31〉 횡단보도의 이동편의시설 조사사진

조사항목	세부조사내용	기준 적합	기준 미달	미 설치
교통신호제어기	· 교통신호제어기 설치 여부	40.2%	-	59.8%
음향신호기	· 음향신호기의 설치 여부	8.4%	-	91.6%
잔여시간 표시기	· 잔여시간 표시기의 설치 여부	10.9%	-	89.1%
점형블럭	· 점형블럭의 설치 여부	34.9%	10.9%	54.2%
선형블럭	· 선형블럭의 설치 여부	30.7%	10.7%	58.6%
블라드	· 블라드의 설치 여부	9.6%	6.9%	83.5%
보도 턱낮춤	· 횡단보도 구간 보도 턱낮춤 여부	69.2%	8.9%	21.9%

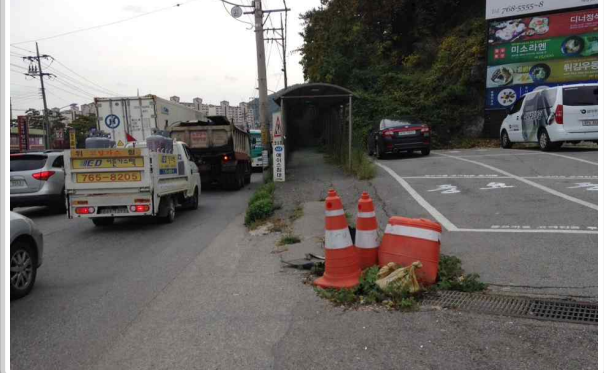
보행단절구간(계단)

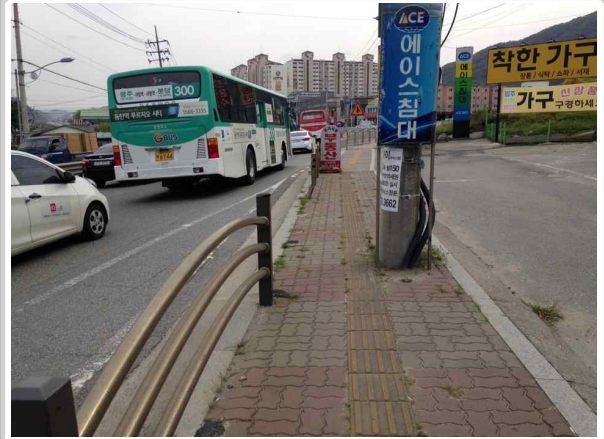
보행장애물(전신주)

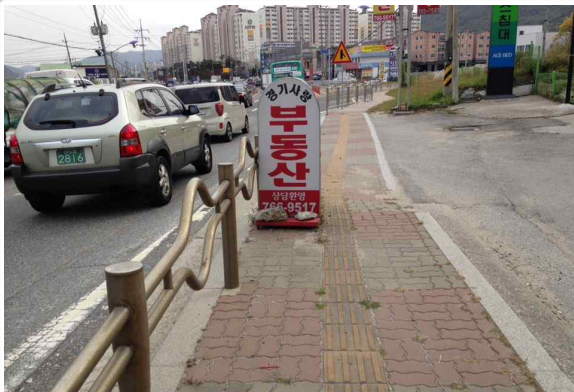
보행장애물(광고판)

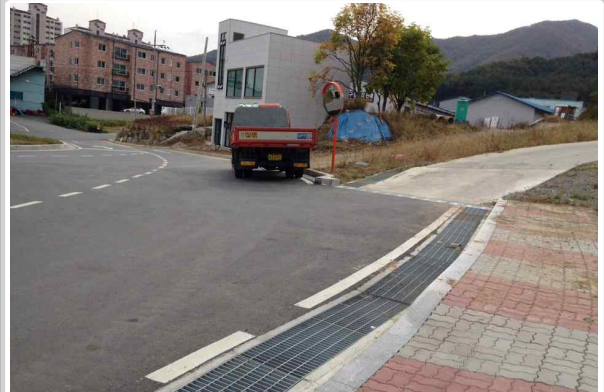
보행단절구간(보도단절)

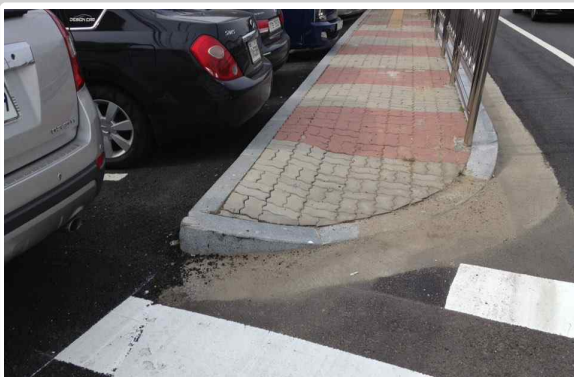
보도기울기 불량

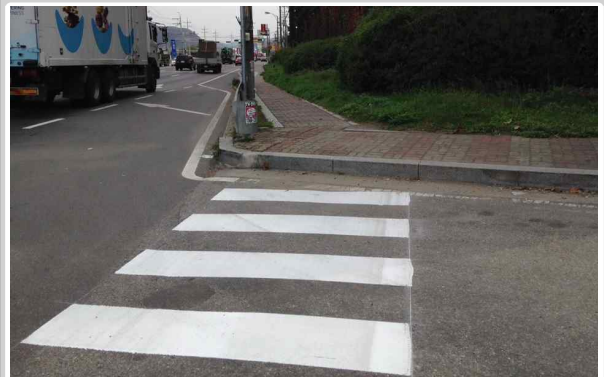
보도 턱낮춤 미설치

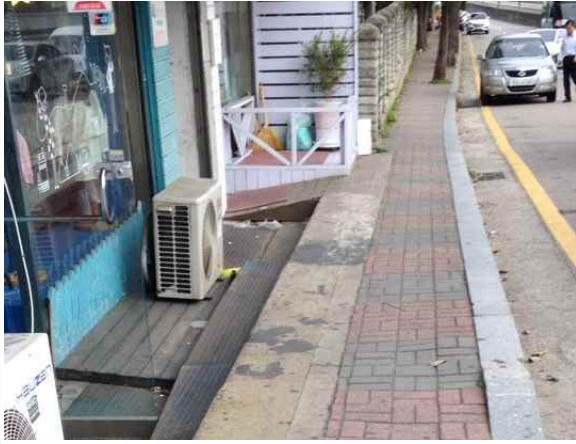
보도폭 협소구간

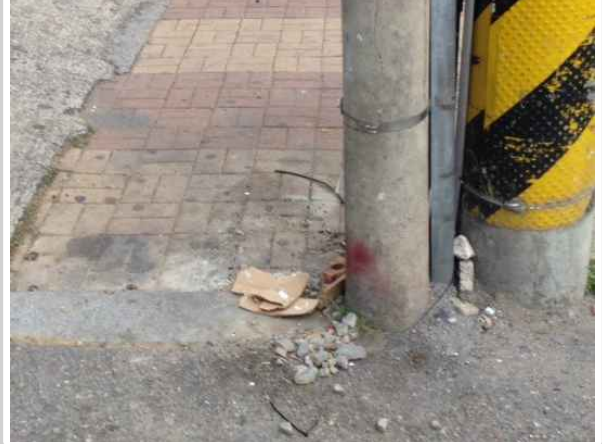
보행 장애물(전신주)
